## 잘못 시공된 교량에 대한 선제적 조치로 근본적 안전성 확보에 최선을 다하겠습니다.

12월부터 옥천 방하목교 일부구간 재시공·근본적선제적 안전성 확보 조치키로  
 내년 2월부터 옥천방향 2개 차로 양방향 통행으로 전환운영(양복4차로 → 양복2차로)

□ 국토교통부(장관 김현미)는 2018년 준공된 충북 옥천군 안내면 소재 ‘방하목교’(국도 37호선, 377m) 일부구간이 도로시설기준에 부합하지 않게 시공된 사실을 확인하고, 재시공·안전시설 설치 강화 등 선제적인 안전조치를 추진하고 있다고 밝혔다.

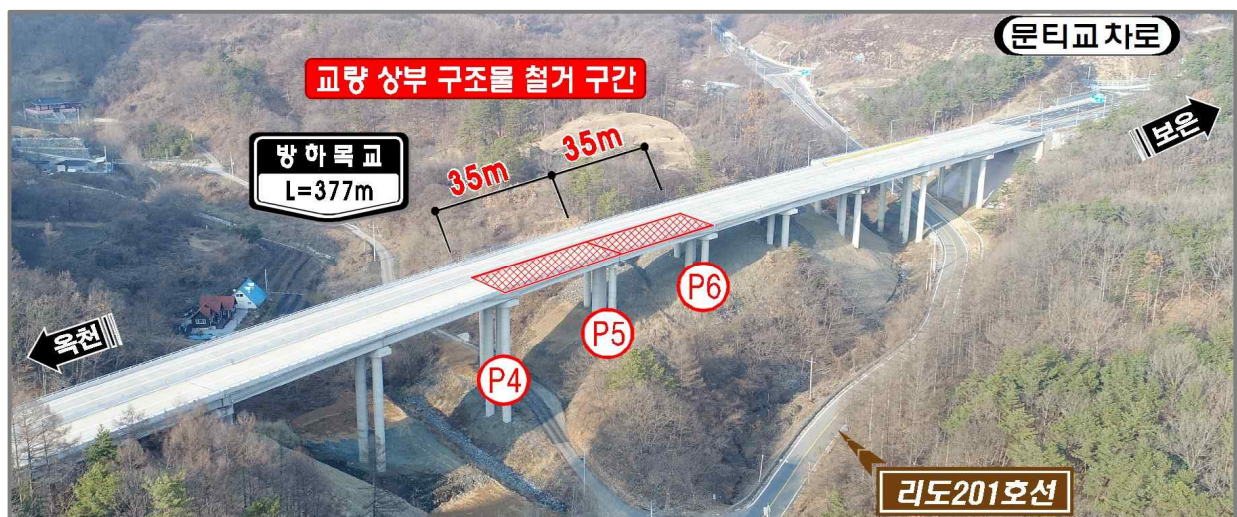
< 방하목교 상부 구조물 철거(재시공) 구간 >

□ 해당 공사\*의 발주청인 대전지방국토관리청(청장 김선태)은 올해 3월 자체점검 과정에서 방하목교 5번 교각이 설계도면 보다 1m 높게 시공되어 있는 것을 확인하고 우선, 긴급안전점검을 실시하여 차량 공용 시 구조물 안전성에는 문제가 없는 것으로 판단한 후,

- 그 결과, 단기적으로는 구조물 안전성과 차량 주행성에는 문제가 없으나, 5번 교각 상부구간의 최소종단곡선길이·정지시거 등이 도로시설기준에 충족되지 않는 것으로 확인되는 등의 요인으로 중·장기적인 안전성을 확보하는 차원에서 일부구간의 재시공이 필요한 것으로 확인되었다.

- 이에 따라 국토교통부(대전지방국토관리청)는 도로이용자의 안전을 위해 방하목교 구간에 대한 안전시설을 추가하여 설치·운영 중이며, 방하목교의 근본적인 안전성 확보를 위해 도로시설기준을 충족하지 못하는 방하목교 보은방향 2개 경간(70m)을 철거하고 재시공한다.
