| 국토교통부 | | <b>보도자료</b> | | <div>대한민국 대전환</div> <div>한국판뉴딜</div> |

## 국토부 지하사고조사위, 구리시 지반침하 조사결과 발표

### - 사고원인은 인근 별내선 터널공사 영향·재발 방지방안 등 향후계획 설명 -

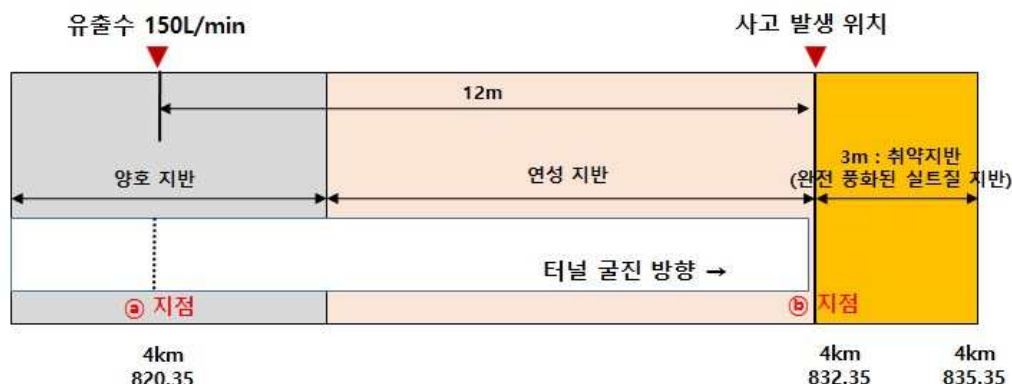
< 시공단계에서 확인된 지반상황 >

- 시공사는 시공단계에서 타사의 지반조사, 굴착면 전방의 지반 조건을 확인하기 위한 선진 수평시추조사를 통해 사고위치 배후면 (4km832.35~835.35)에서 취약지반 존재를 확인하였음에도 적절한 조치가 없었고,
- 또한, 8.13일 사고위치 후방 12m 지점(㉔지점, 4km820.35)을 굴착할 때, 평상시보다 과도한 유출수\*가 터널 내부로 유입되는 등 전조 현상이 있었음에도 차수그라우팅 등 국부적인 조치만을 취하고, 사고위치 굴착면(㉔지점, 4km832.35)의 전반에 대한 추가 지반조사와 보강도 없이 기존 설계대로 굴착한 것으로 조사되었다.

\* 평상시 현장 유출수는 20L/min이하였으나, 사고 13일 전 150L/min 유출수 발생

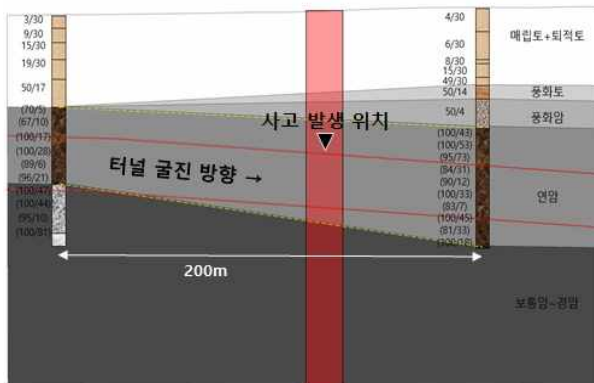
② 실시설계 단계

< 땅꺼짐 사고 지점 인근 지반조건 >

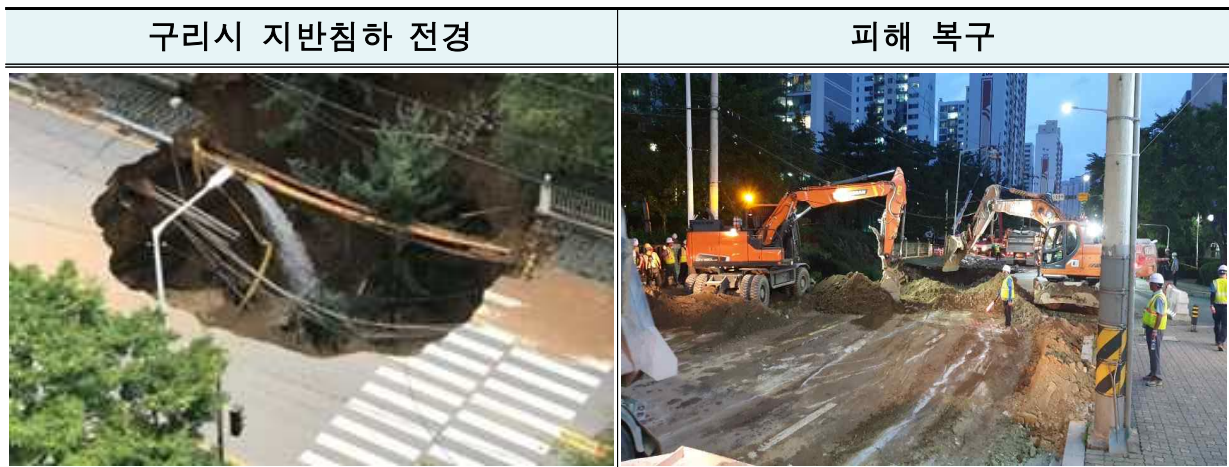
- (발생일/장소) '20.8.26.(수) 15:30분경, 구리시 교문동 인근 도로
- (발생규모) 직경 16m, 깊이 21m
- (피해규모) 인명피해 없음, 인근 도로 및 상수도관 파손
- (사고경위) 사고위치 하부에 시공 중인 터널 공사장 내부로  
용출수와 토사가 유출되면서 굴착면 붕괴
- (조치내용) 침하구간 되메우기 등 응급복구를 실시하고, 지반보강  
(그라우팅) 완료 후 도로(왕복 2차로) 통행 재개
