| 국토교통부 | | <b>보도참고자료</b> | | |

## 국토부, 중앙 사고수습본부 6차 회의개최

### 해체공사 안전점검 결과에 대한 개선방안 논의

- 고위험 해체공사 현장 210곳 점검...위반사항 153건 적발

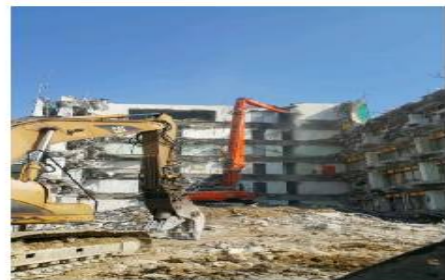
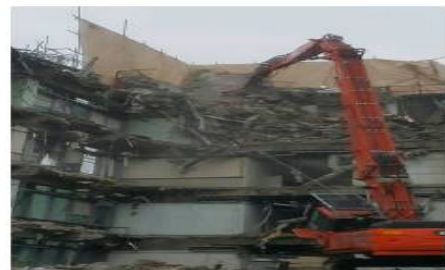
## < 미흡 사례 >

- 철거대상 건물 해체 시 주변 시설의 해당 건축물에 안전조치 후 해체한다.
- 28m 높이까지 해체 할 수 있는 530장비를 투입하여 상층부터 해체한다.
- 당 현장은 28미터 이상의 건축물이 없으므로 모든 건축물을 동일하게 해체한다.

장비 작업반경, 작업 경로, 도면 등 해체방법에 대해 미작성 및 부실작성

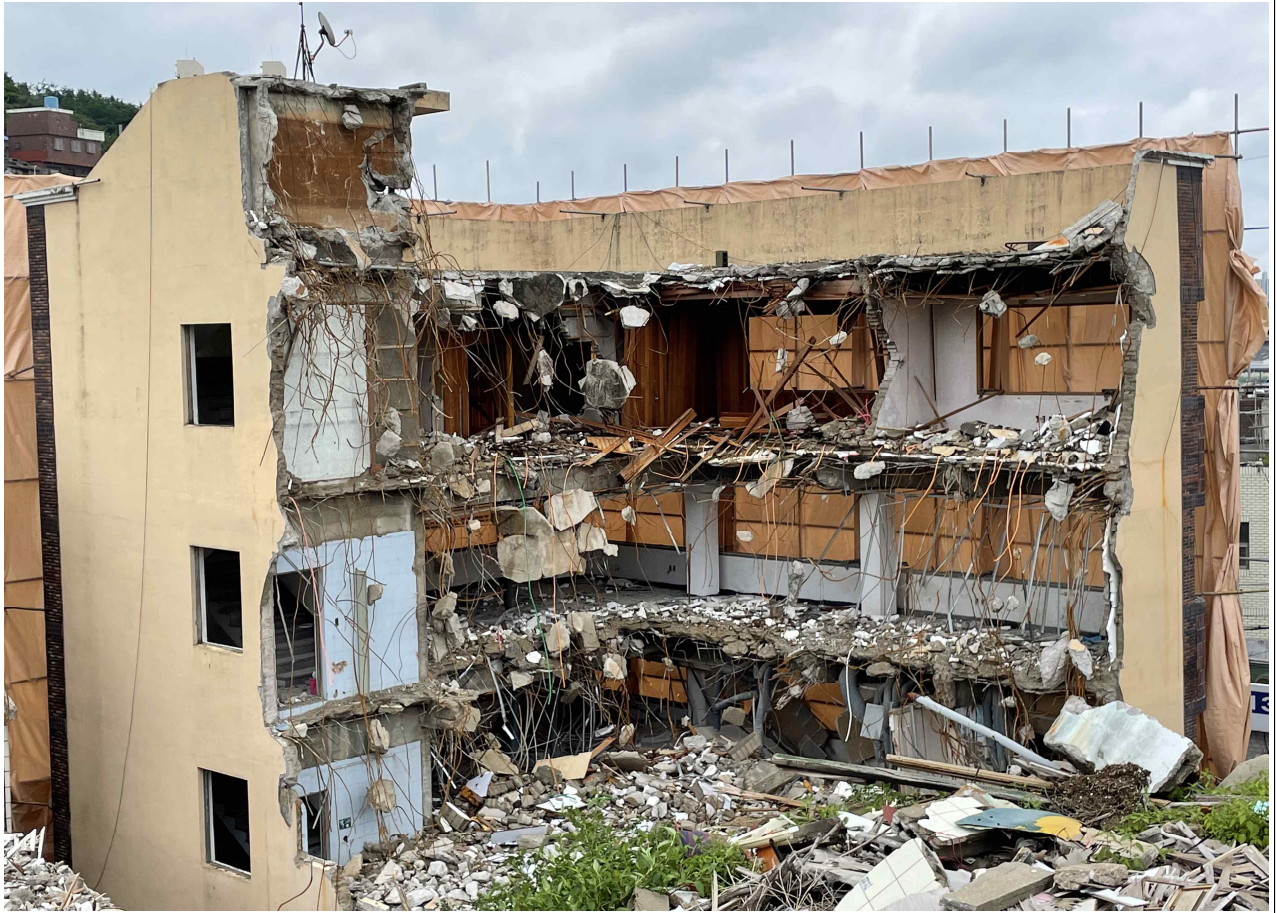
< 미흡 사례 1 >

- 해체계획서와 달리 하부에서 상부로 해체하는 등 해체순서를 준수하지 않거나 폐기물을 과다하게 적체하는 경우 등 적발

해체계획서와 달리 하부에서 상부로 해체공사 실시

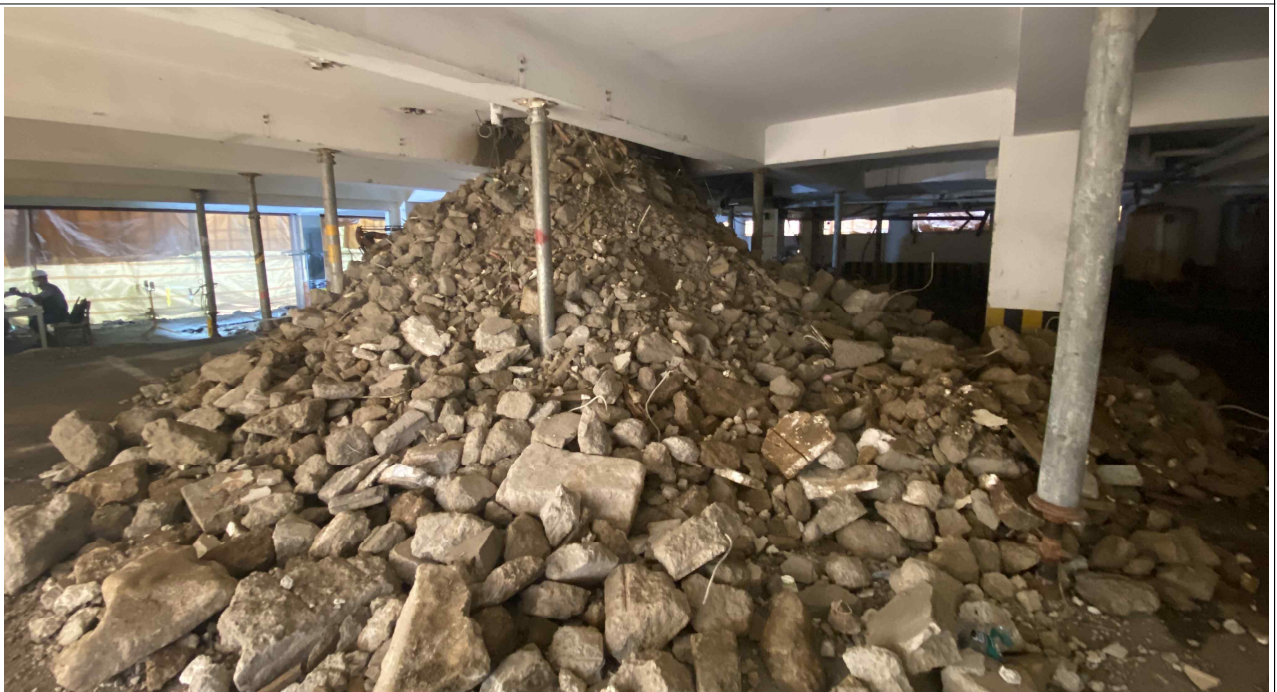
< 미흡 사례 2>

해체계획서와 달리 잔재물 과적치

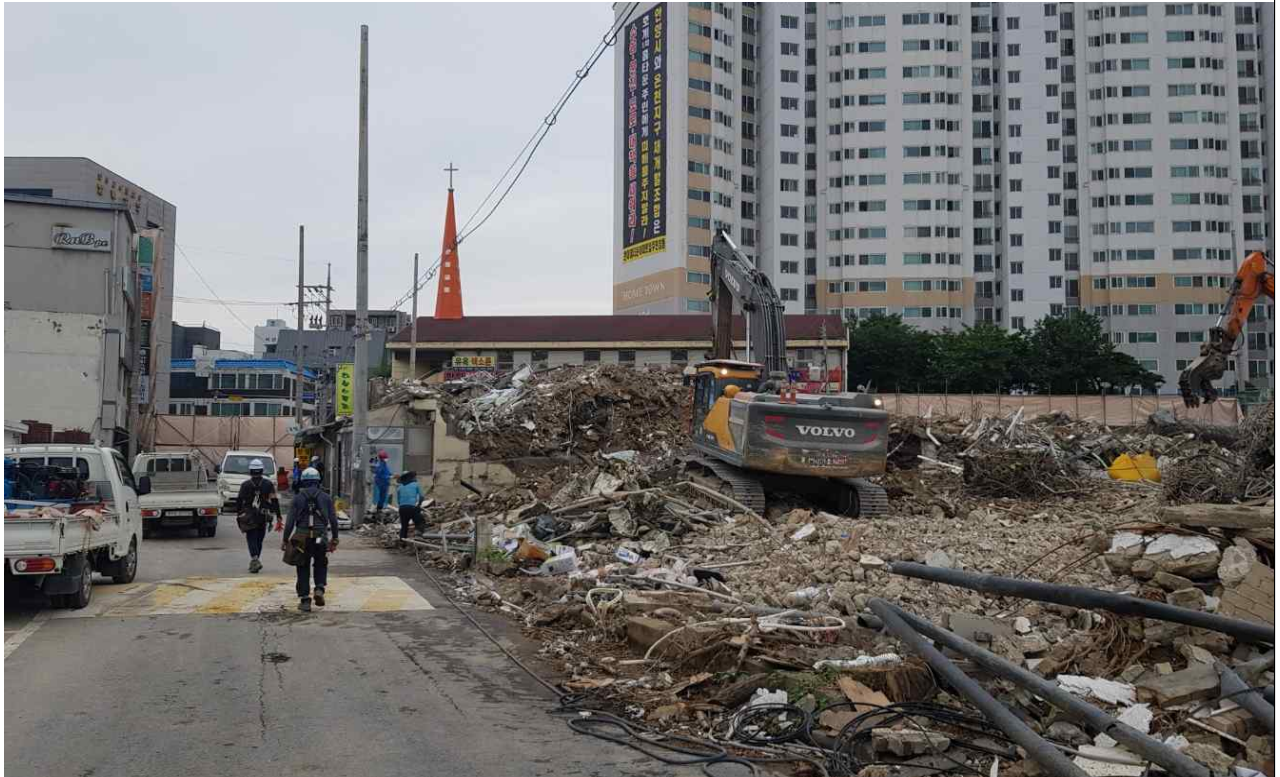
#### < 미흡 사례 1 >

해체공사 주변 통행로에 대한 안전조치 미시행

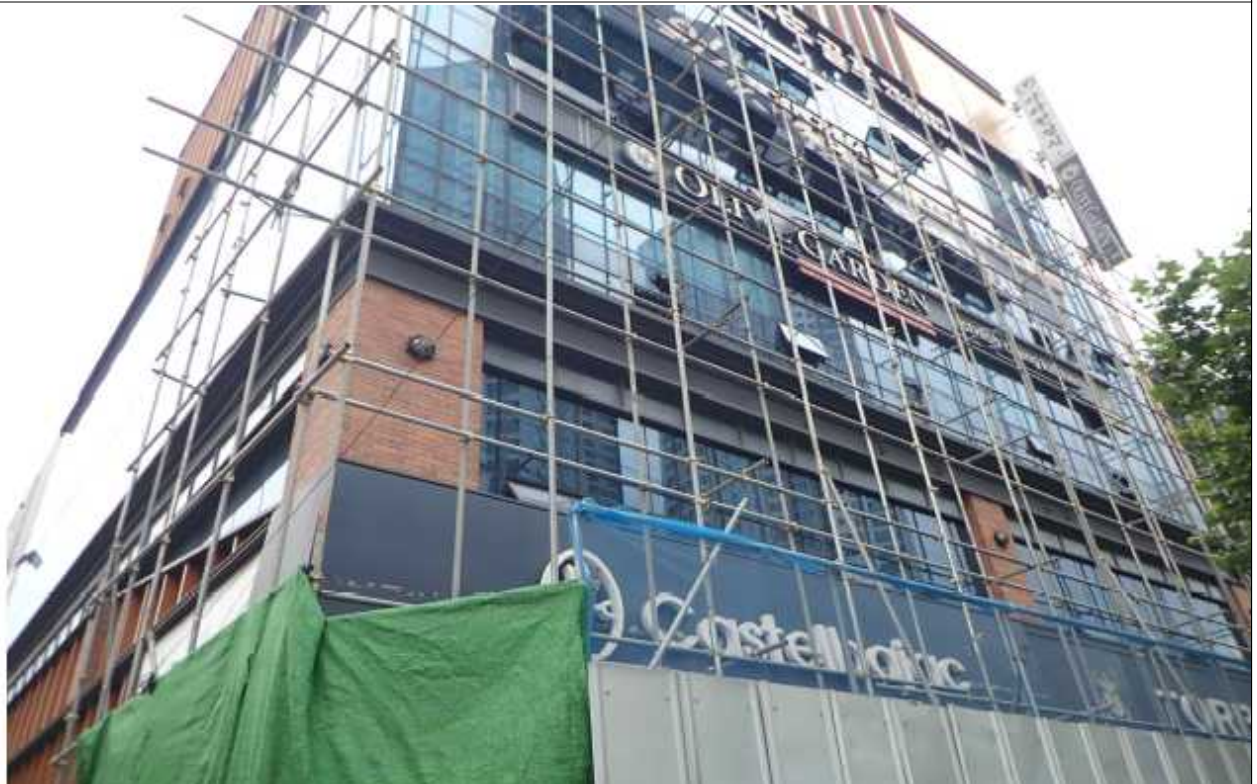
#### < 미흡 사례 2>

해체공사 주변 통행로에 대한 안전조치 미시행(낙하물방지망 미설치)
