## 통복터널 사고 민간자문단 특별위원회 활동 결과 발표

### - 철도터널 공사 시 전도체섬유 사용 금지, 하자보수 사전 검토 강화 등 제안 -

## 통복터널 사고 개요

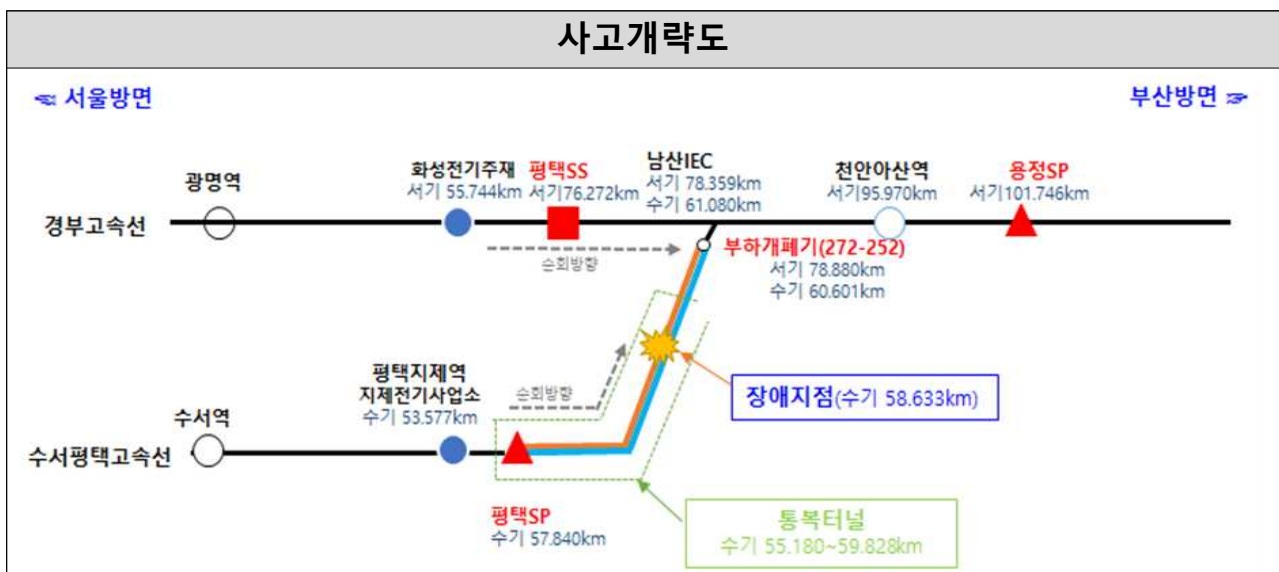
- 일시 : 2022. 12. 30.(토). 17:03
- 장소 : 수서평택고속선 지제역~남산 분기부(상선, 수서기점 58.663KM)
- 내용 : 통복터널 상부 하자보수공사\*(단면보수) 과정에서 천정에 부착한 탄소섬유시트가 천정에서 떨어져 전차선 단전 및 차량고장 발생

\*\* 3차례 발생(17:03, 19:16, 20:10)
