## 경부고속선 SRT열차 궤도이탈 사고 조사결과 발표

- 장대레일의 중계레일 부분에 ‘선로변형’ 발생이 주원인
- 구조적으로 취약한 중계레일 설치구간임에도 선로유지관리 미흡
- 사고 1시간 전 선로변형 발견되었으나, 적절한 통제나 보수 이뤄지지 못해
- 코레일에 5건, (주)에스알에 1건, 국가철도공단에 3건 안전권고 발행

□ 항공·철도사고조사위원회(이하 사조위)는 지난해 7월 1일 오후 3시 20분경 경부고속선 상행선 대전조차장역 구내(대전 대덕구 소재)에서 발생한 (주)에스알의 제338호 SRT 고속열차\*(이하 사고열차) 궤도이탈 사고에 대한 조사결과를 4월 3일 발표한다.

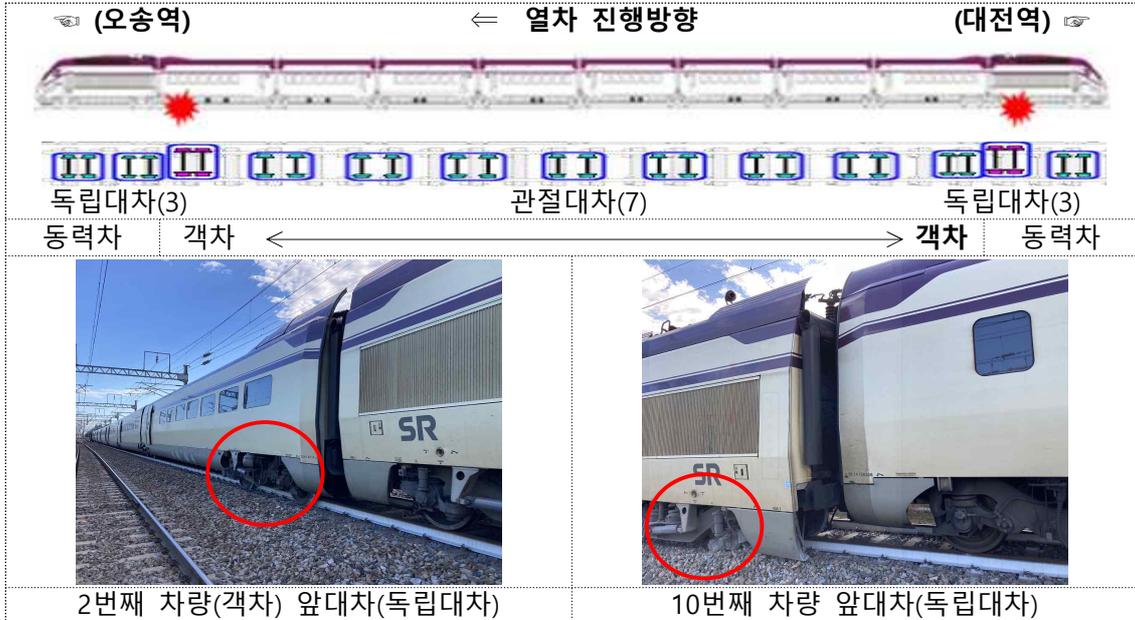
[사고 개요도]

□ 사고열차는 대전조차장역 구내 경부고속선상 N34A호 선로전환기로부터 약 5m 전방의 선로변형 발생 지점을 약 98km/h의 속도로 통과하던 중, 심한 좌우진동과 충격으로 열차 진행방향 2번째 차량(1호 객차)의 앞대차(독립대차) 차륜이 최초로 궤도 오른쪽으로 이탈하였고, 이 과정에서 심한 좌우진동과 충격을 느낀 사고열차 기장이 비상제동을 체결하였으나, 맨 마지막 10번째 차량(후부 동력차)의 앞대차(독립대차) 차륜도 추가로 궤도 오른쪽으로 이탈한 후 최초 탈선지점으로부터 약 338m 지난 지점에서 최종 정차하였다.

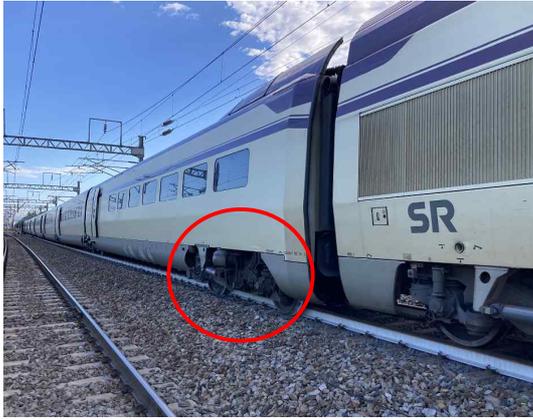
2번째 차량(객차) 앞대차(독립대차)

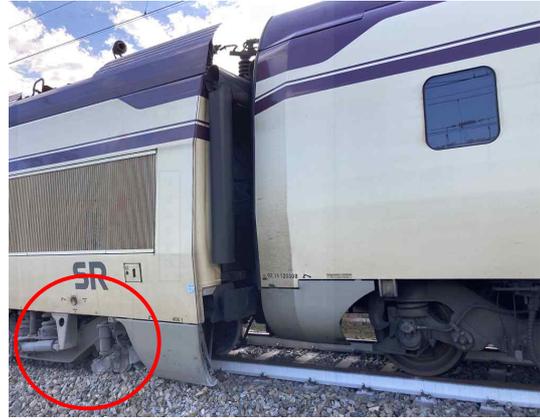
10번째 차량 앞대차(동력대차)

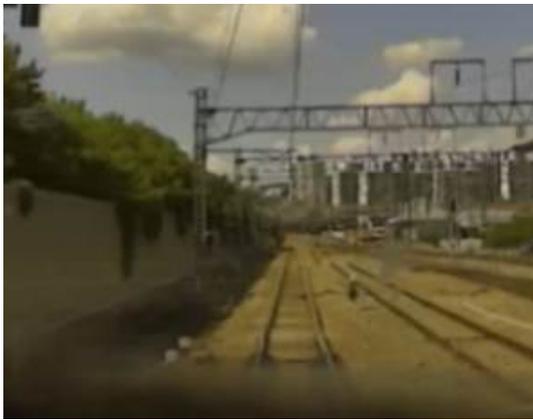
○ 사고발생 약 1시간 전 KTX 선형열차와 3분 전 SRT 선형열차 기장이 각각 선로변형을 발견 또는 감지하였음에도 적절한 통제나 보수가 이뤄지지 못했던 사실도 확인하여 '22년 8월 26일 코레일과 (주)에스알에 ‘선로 변형 등 이례적인 상황을 발견할 시에는 관련규정(매뉴얼) 준수, 원활한 의사소통체계 확립 등을 실시’하도록 추가로 긴급 안전권고\*하였다.

⑤ 사고발생 약 1시간 전 선행열차(KTX) 기장에 의해 선로변형이 발견되었으나, 보고·지시·점검 등의 과정에서 관계자의 보고체계 미준수·부적절한 용어 사용·불명확한 점검위치 통보·점검 미흡 등으로 사전에 적절한 통제나 보수가 이뤄지지 못했던 점

사고발생 3분전 선행열차 전방 CCTV

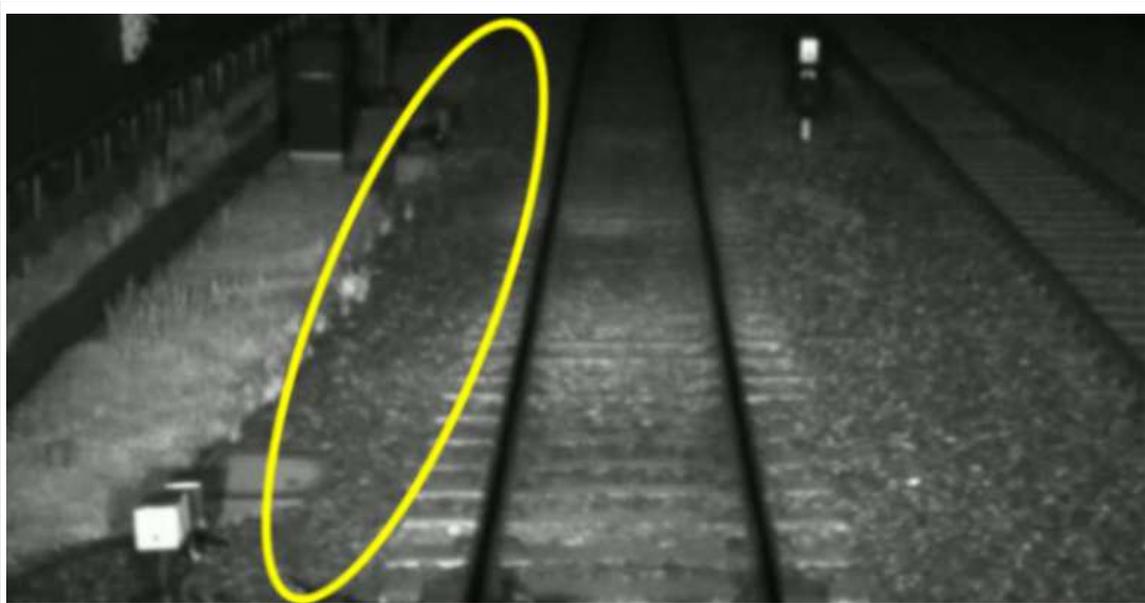
② 궤도 뒤틀림\*이 보수기준을 초과하여 레일에 큰 횡압이 작용하였고, 도상 자갈이 부족하여 도상횡저항력이 약했으며, 장대레일 재설정\*\*이 시행되지 않아 레일에 축력이 쌓이는 등 궤도가 불안정하였던 점

① 사고 전 레일점검차 CCTV 화면('22.6.3 01:01) \* 이후 보충이력 없음

- ① 중계레일이 설치된 지점(1,767개소)은 구조적인 취약점을 보완하거나 취약개소로 지정하여 관리할 것
- ② 궤도 뒤틀림은 적기에 보수하고, 도상자갈 부족 구간은 신속하게 보충하며, 중계레일 교환 후 장대레일 재설정을 철저히 시행할 것
- ③ 궤도틀림 결함이 지속 발생하거나 장대레일을 완전하게 재설정하지 않은 구간은 특정지점 및 취약개소로 지정하여 하절기 점검을 실시하고, 일상순회 점검도 철저히 시행할 것
- ④ 선로의 변형 발견·감지 시 긴급 정차 판단기준을 마련하고, 보고·지시·점검 등의 과정에서 관계자가 적절히 조치하도록 관련 규정 및 매뉴얼을 보완한 후 체계적인 교육·훈련 등을 시행할 것
- ⑤ 상시로컬역의 운전작업내규(매뉴얼)에 ‘선로 고장 발견 등 수보 시 조치’ 등에 대한 사항을 명확히 정하고, 운전취급자(로컬관제원)에 대한 운전취급 이론과 실무 교육을 체계적으로 시행할 것

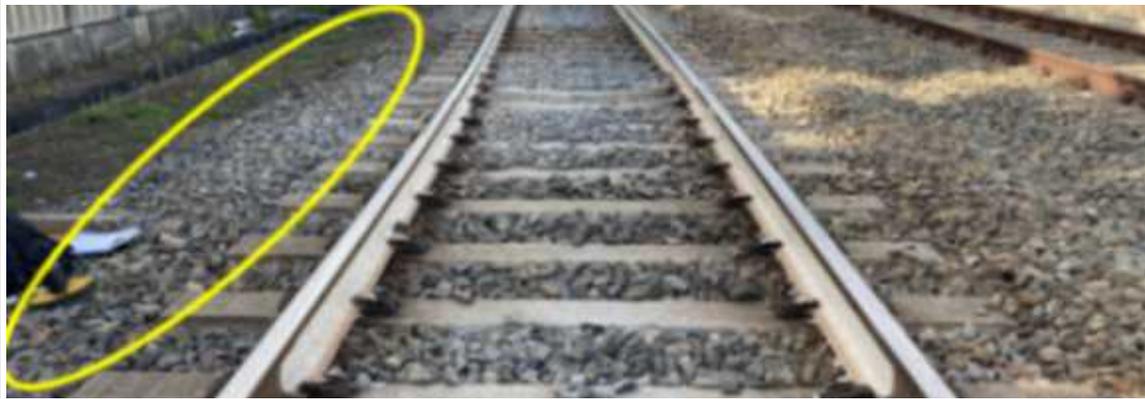
② 사고 직후 현장 사진

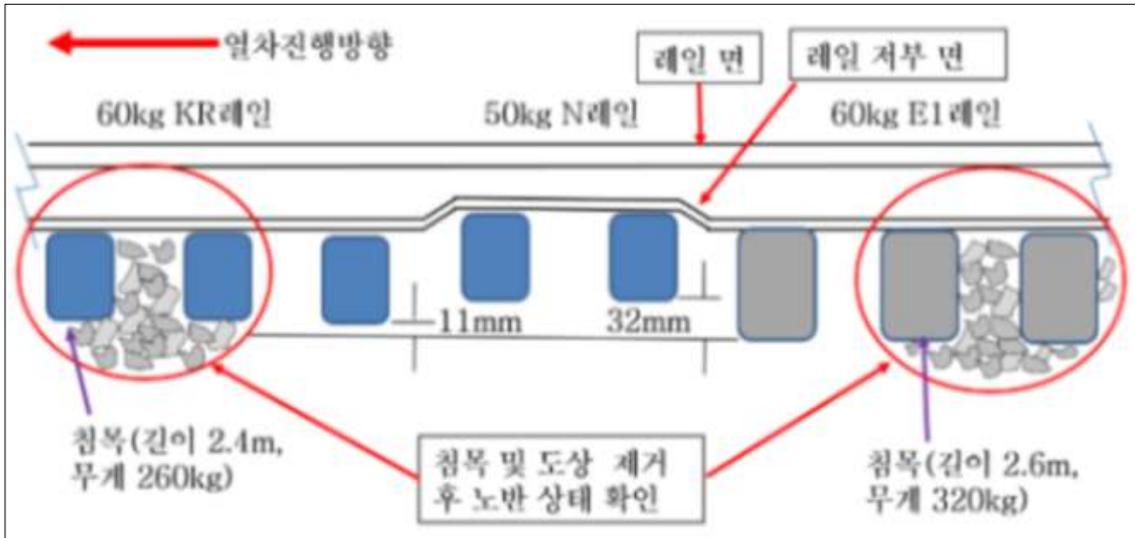
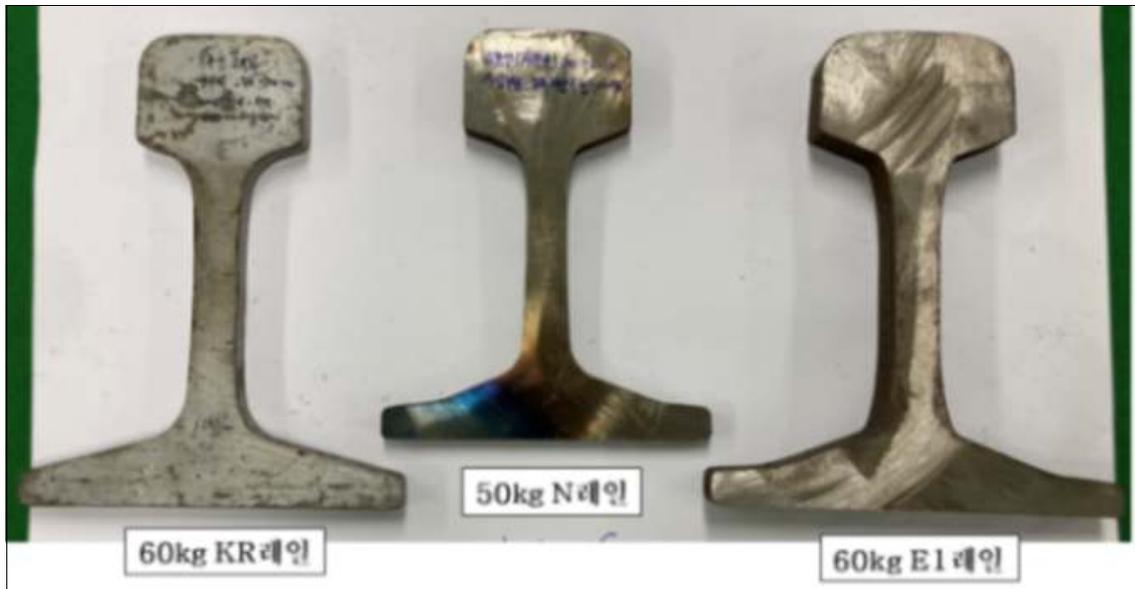
□ 사고지점 중계레일(60kgKR-50kgN-60kgE1) 설치 도면 및 사진

① 중계레일 부분이 일반레일 부분보다 도상 침하와 뜬 침목 발생 가능성이 높았고, 궤도강성의 차이로 레일 표면이 큰 힘을 받게 되는 등 구조적인 취약점이 있었던 점

※ 중계레일 규격: 60kgKR-50kgN-60kgE1(한국철도표준규격)

\* 중계레일의 취약도는 사고구간의 규격(3종 접합형태)이 다른 규격에 비해 높다고 할 수 있음

⇒ 코레일에서는 사고 이후 위 규격(74개소)의 취약점을 개선한 중계레일 (60kgKR-60kgE1)을 제작하여 '23.1월 철도공단의 승인을 받았고 '23년도 전량 교체 예정이나, 교체 전까지 특별한 관리가 필요함

⇒ 또한, 위 규격 이외 다른 규격(1,693개소)은 계속 사용이 불가피(이형레일 연결 필수) 하므로 취약구간으로 지정하여 뒤틀림 보수나 도상 자갈 보충, 하절기 점검 등을 철저히 시행할 필요가 있음
