## 정자교 붕괴사고 원인조사 및 대책 발표

- (사고원인) 교량 노후화에 따른 콘크리트와 철근의 부착력 상실, 관리주체의 시설물 안전점검 및 보수·보강 등 미흡 → 교량 붕괴
- (시설물 안전관리 강화방안) 30년 경과 시설물 정밀진단 실시 의무화, 중대결함 및 보수보강 기한 단축 및 벌칙 강화 등

- 국토교통부(장관 원희룡)는 7월 11일 오전 세종정부청사에서 지난 4월 5일 발생한 성남시 정자교 보도부 붕괴사고\* 관련 ①캔틸레버\*\* 구조가 포함된 교량 (이하 ‘캔틸레버 교량’) 현황을 조사하고, ②사고 원인조사 결과와 ③관련 제도 보완방안을 발표하였다.

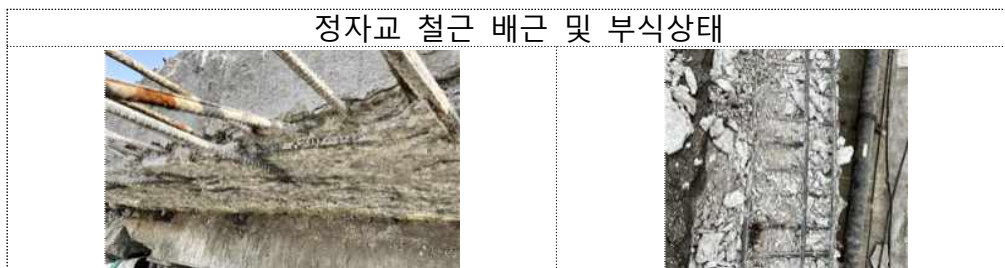
- 도로부 하부 콘크리트와 캔틸레버부 인장철근 사이의 부착력 상실이 붕괴의 직접적인 원인으로 볼 수 있다.

- 정자교 콘크리트 코아채취 및 재료시험 결과 도로부 콘크리트가 동결융해\*와 제설제에 의해 손상되어 캔틸레버부를 지지하는 철근의 부착력이 감소하였다.

○ 현장조사 결과를 반영한 구조해석 결과, 정자교 도로부 슬래브는 안전율(1.0)을 확보하고 있으나, 캔틸레버부(보도부)는 콘크리트 상면에서 아래쪽으로 약 13cm까지 열화(劣化, 층분리·염해 등)되어, 캔틸레버 부분의 처지려는 힘을 이기지 못하고\*\* 파괴된 것으로 분석되었다.

\*\* 구조해석결과 표면에서부터 콘크리트 내부로 11.8cm 이상 깊게 콘크리트가 열화되면, 콘크리트-철근 간 부착력 소실

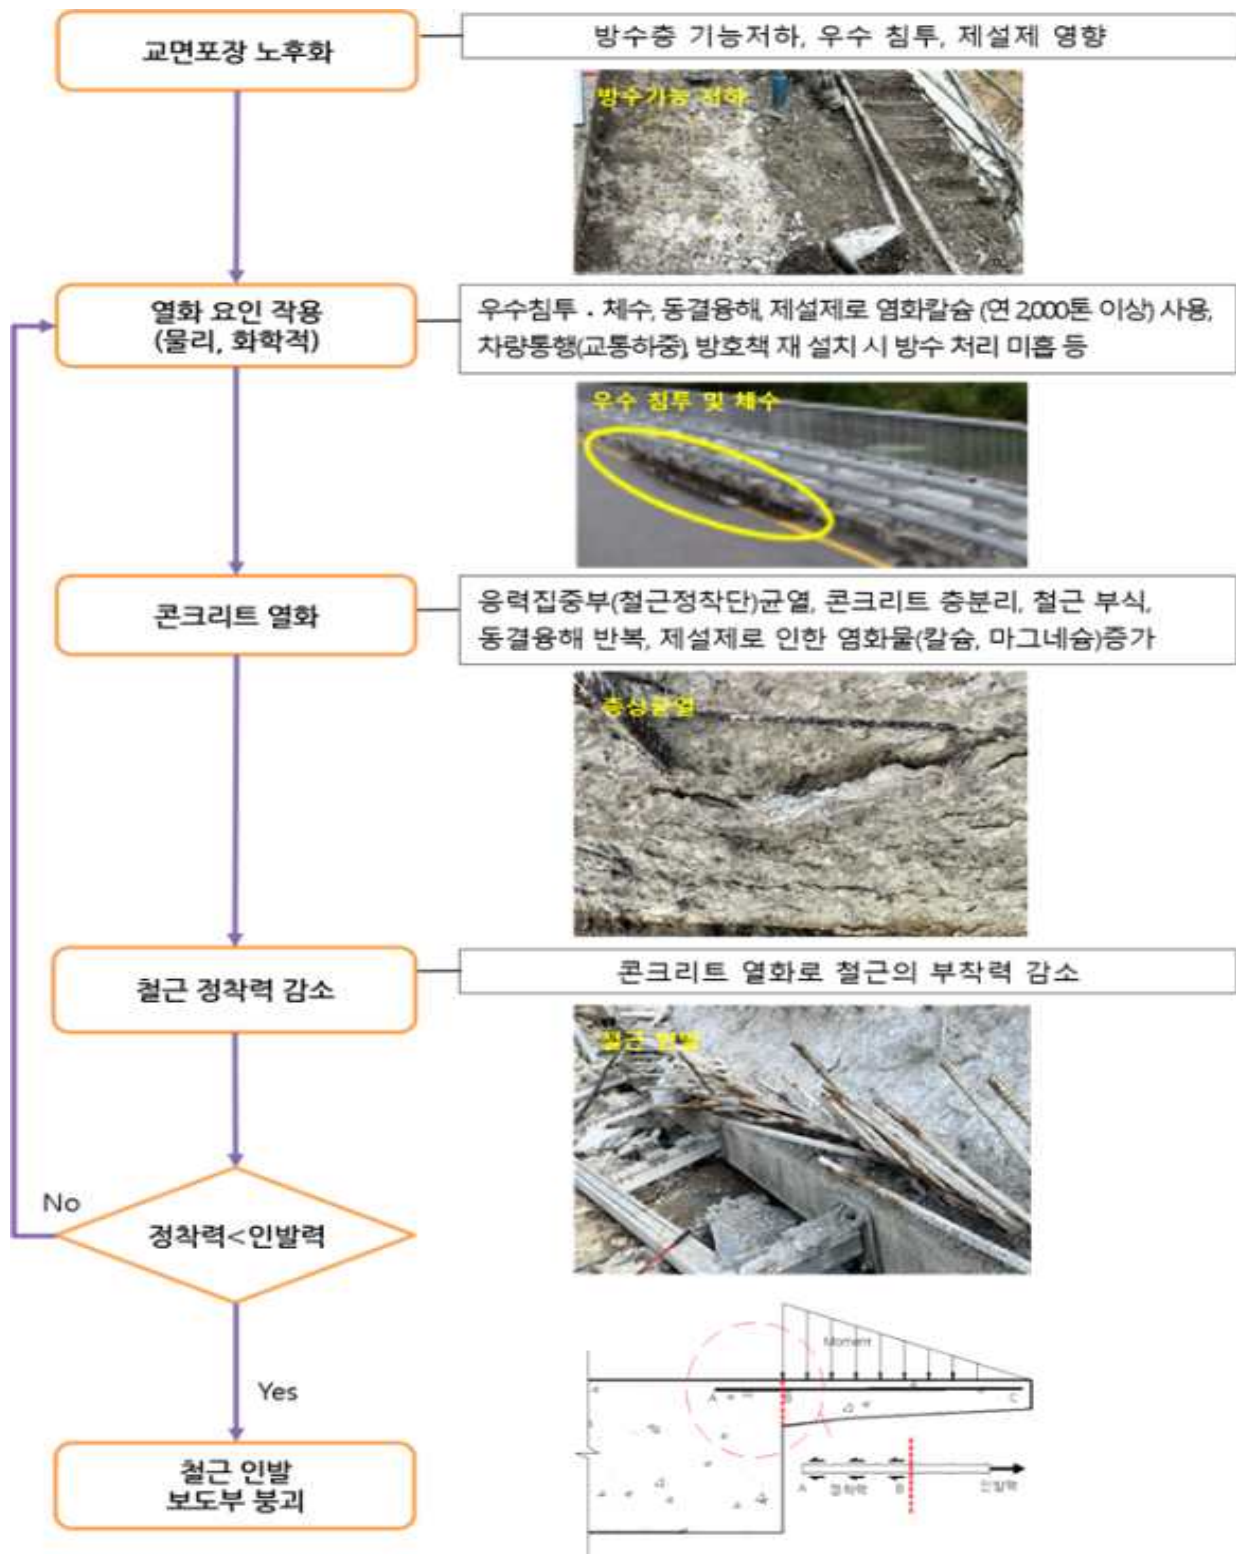
※ 정자교 붕괴 시나리오(붙임) : 도로부 포장 노후화 → 열화요인 작용(물리,화학적) → 콘크리트 열화 → 철근 정착력 감소 → 정착력보다 인발력 과다 → 철근빠짐
