국토부 건설사고조사위, 평택국제대교·용인물류센터 사고조사결과 발표

국토부, 사고조사 결과 위반사항에 대한 엄정 제재 등 향후계획 설명

□ 국토교통부 평택 국제대교 건설사고조사위원회(위원장: 연세대 김상호 교수, 이하 “평택 사고조사위”)와 용인 물류센터 건설사고조사위원회(위원장: 건국대 신중호 교수, 이하 “용인 사고조사위”)는 17일, 지난해 8월 26일 발생한 평택 국제대교 교량 붕괴사고*와 10월 23일 발생한 용인 물류센터 외벽 붕괴사고**에 대한 조사 결과를 발표했다.

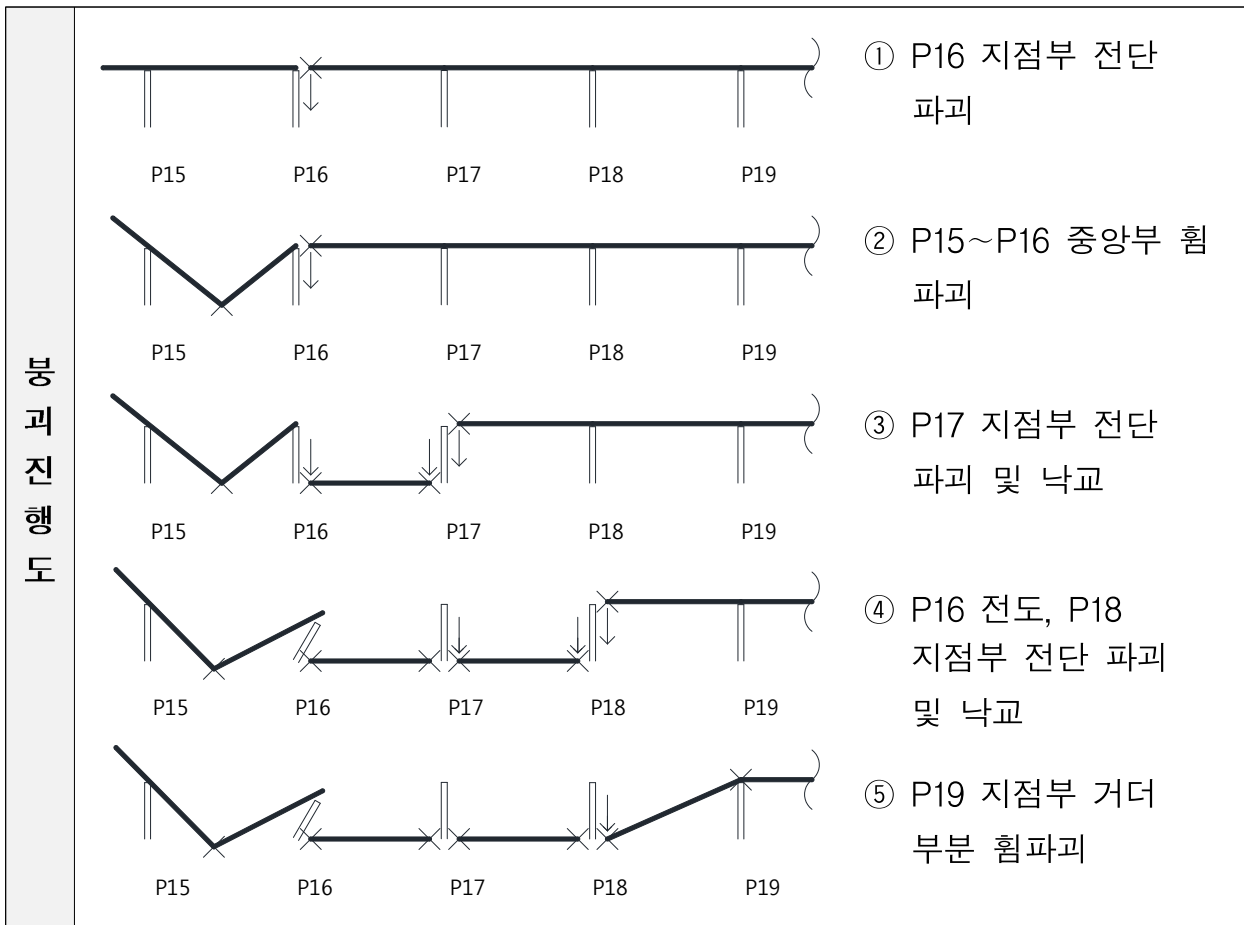
<평택 국제대교 붕괴 순서>

- 시공단계에서의 상부 거더 전단강도*를 검토할 때 강도에 기여하지 못하는 중앙부 벽체**를 포함했고, 외측 벽체에 배치된 파이프 (추가 강선 설치를 위한 파이프) 공간 단면도 공제하지 않았으며,

- 강선이 배치되는 상부 슬래브 두께(30cm)가 얇게 계획되어 적용된 정착구 주변 보강철근의 적정 시공이 곤란한 문제가 있었으며,
- 설계 단계에서 작성된 공사시방서에 상부 공사의 주 공정인 압출 공정 관련 내용이 누락된 사실을 확인하였다.

- 사전 설계도서 검토를 시행했으나 앞서 언급한 설계의 문제점인 중앙부 벽체의 시공용 받침 미배치, 바닥판 슬래브 두께가 얇아 정착구 설치가 용이하지 않은 점 등을 확인하지 못하였고,
- 상부 거더 벽체 시공이음부 및 세그먼트 접합면 처리 미흡, 정착구 공급사에서 제시한 제원과 다른 보강철근 배치, 시공 상세도와 상이한 벽체 전단철근 설치 등 시공 상 품질관리 문제가 확인됐다.
- 아울러, 세그먼트의 긴장력 도입 중 정착구 주변 파손, 강선 뽑힘 발생 등으로 인하여 많은 보수작업이 진행된 사실이 있었고, 그 과정에서 명확히 확인할 수 없는 국부적 손상도 있었을 것으로 추정된다.
- 또한, 공사 과정에서 위와 같은 다양한 문제가 발생했음에도 시공과정의 구조안전 여부에 대한 시공자·감리자의 기술적 검토가 미흡했던 것으로 확인되었다.

○ 앞서 언급된 문제점이 복합적으로 작용함으로써 평택 국제대교는 다음과 같은 순서에 따라 붕괴되었을 것으로 판단된다.

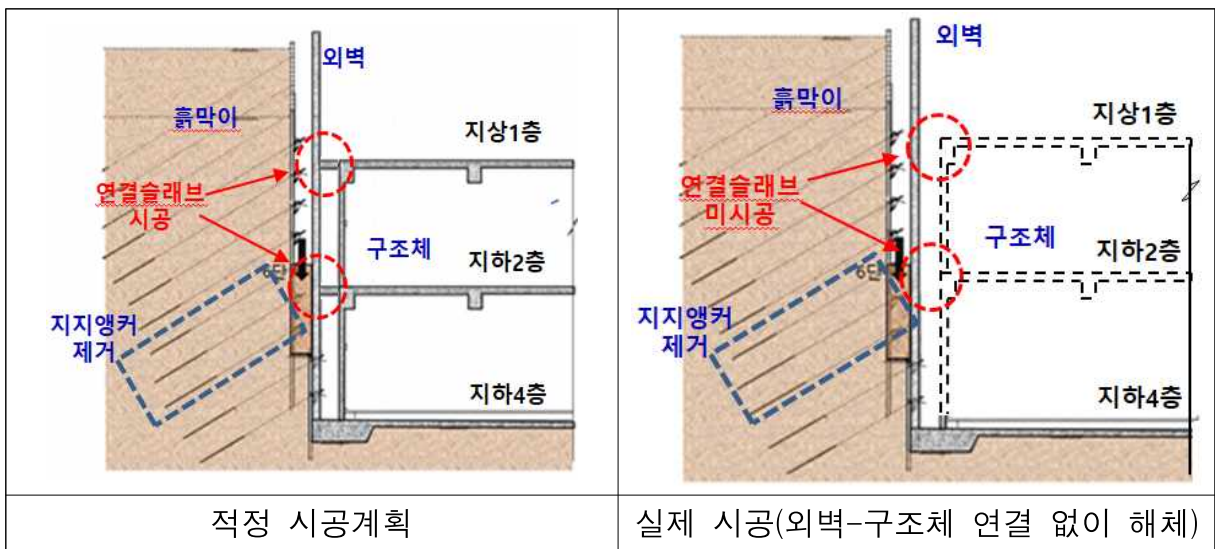
<시공계획 및 실제 시공>

- 본 사고는 물류창고 신축을 위해 설치한 흙막이 임시시설(높이 25~30m)을 해체하던 중 흙막이가 붕괴되면서 흙막이와 약 1.5m 이격된 건축물의 콘크리트 외벽이 함께 전도된 사고로서,
 - 흙막이를 해체할 때 시공 순서를 지키지 않은 것이 가장 주요한 사고 원인으로 분석되었다.
- 흙막이를 해체할 때 구조 안전성을 확보하기 위해서는 구조체를 완성하고 외벽과 연결한 후 흙막이를 해체해야 하는데,
 - 본 공사에서는 구조체가 미완성된 상태에서 외벽과 연결하기 위한 슬래브를 설치하지도 않은 채 흙막이의 지지 앵커를 먼저 해체함으로써 토압을 지지하지 못한 흙막이가 붕괴된 것으로 조사되었다.

- 이 과정에서, 시공자는 설계도서 및 착공 전(前) 작성하여 용인시에 제출한 바 있는 안전관리계획서*를 준수하지 않았다.

* 안전관리계획서('16. 5.)에 지하 2층 슬래브를 콘크리트 외벽과 동시 시공하여 구조체 형성 후 앵커를 해체토록 규정하고 있는데 미준수

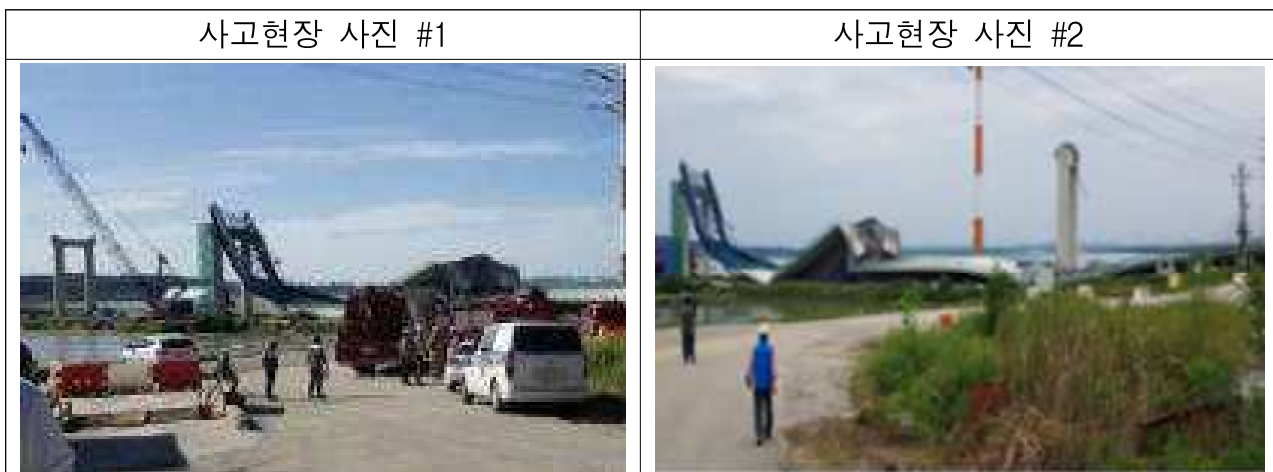
<사고현장 사진>

- (사고일시) '17. 8. 26(토) 15:20경
- (사고경위) 평택호 횡단교량의 건설을 위해 접속교량 상판(상부거더) 980m 중 405m를 시공한 상태에서 **상판 240m 붕괴**(인명피해 없음)
- (조치상황) 우리부는 사고 직후 「건설사고조사위원회」를 구성하여 운영 중(8.28~)에 있으며, 고용부의 작업중지 명령에 따라 현재 현장은 전면 공사중지 상태

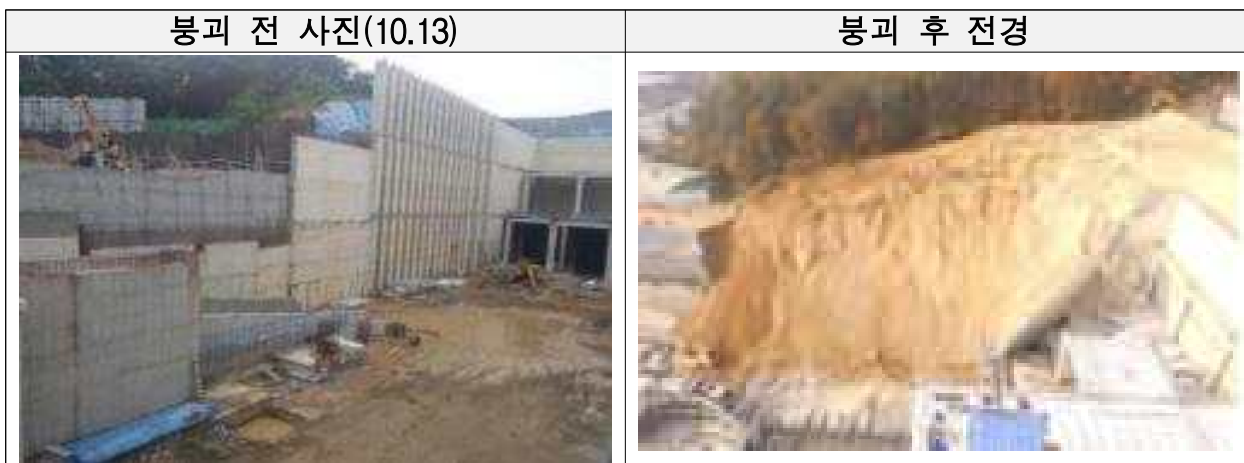
<사고현장 사진>

- (사고일시) 2017. 10. 23(월) 10:30경
- (사고경위) 물류센터 신축 중 **흙막이 가시설과 건축물 외벽이 붕괴**되며 인근의 근로자를 덮쳐 **6명 사상**(사망 1·중상 1·경상 4)
- (조치상황) 사고 직후 사고조사위원회 구성·운영 중(10.25~)이며, 고용부 작업중지 명령에 따라 현장은 현재 공사중지 상태*
