HDC 아파트 붕괴사고 주요 원인은 “무단 구조변경”

- 콘크리트 품질관리·감리 소홀 등 전반적 관리 부실도 붕괴 영향 -

□ 국토교통부 현대산업개발 아파트 붕괴사고 건설사고조사위원회 (위원장 : 충남대 김규용 교수, 이하 “사조위”)는 지난 1월 11일 광주 아파트 신축공사 현장에서 발생한 붕괴사고*에 대한 조사 결과를 발표하였다.

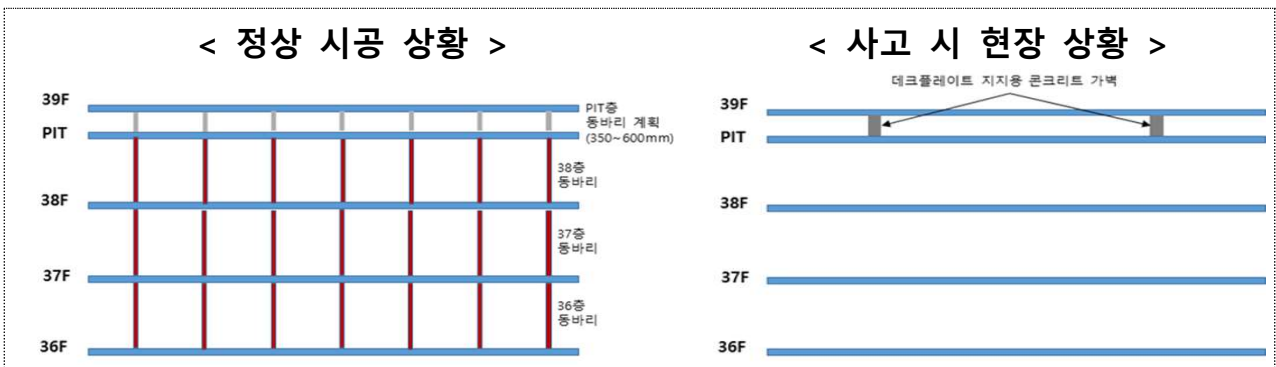
① 39층 바닥 시공방법 및 지지방식을 당초 설계도서와 다르게 임의 변경*하고 PIT층에 콘크리트 가벽을 설치함에 따라, PIT층 바닥 슬래브 작용하중이 설계보다 증가**하였으며 하중도 중앙부로 집중되었다.

* 바닥시공 : 일반 슬래브→데크슬래브, 지지방식 : 가설지지대(동바리)→콘크리트 가벽

** 설계조건(10.84kN/m²) → 현장조건(24.28kN/m², +13.44kN/m², 2.24배)

② 한편, PIT층 하부 가설지지대(동바리)는 조기 철거*하여 PIT층 바닥 슬래브가 하중을 단독 지지하도록 만들어 1차 붕괴를 유발했고, 이로 인해 건물 하부방향으로 연속붕괴가 이어졌다.

* 시공 중인 고층건물의 경우 최소 3개층에 동바리 설치(건축공사 표준시방서)

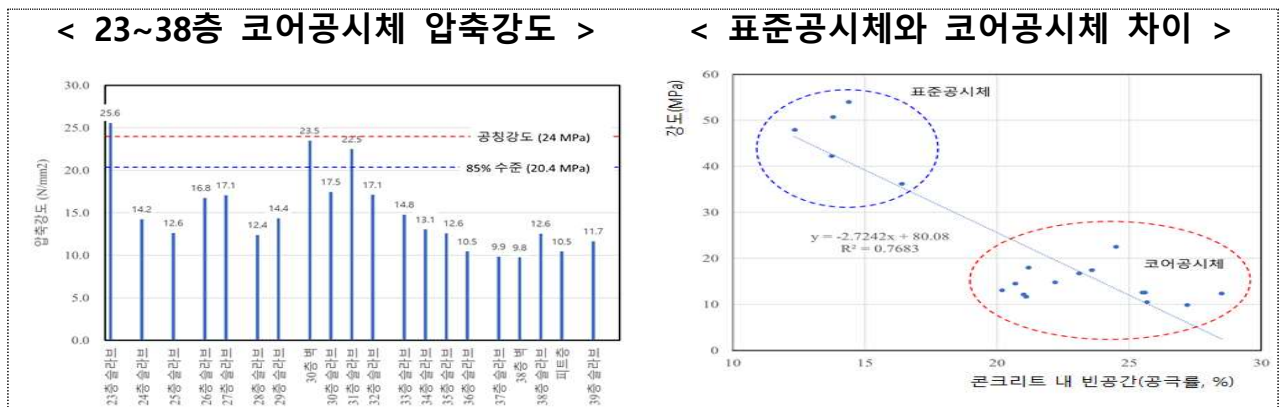
③ 붕괴 건축물에서 채취한 콘크리트 시험체의 강도시험 결과, 대다수 시험체가 설계기준강도의 85% 수준에 미달(17개층 중 15개층)하였다. 콘크리트 강도 부족은 철근과 부착 저하를 유발하여 붕괴 등에 대한 건축물의 안전성 저하로 이어졌다.

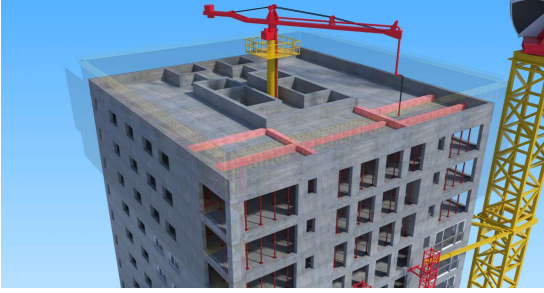
① 39층 바닥 슬래브 타설을 위한 가벽 설치(구조안전검토 미실시)

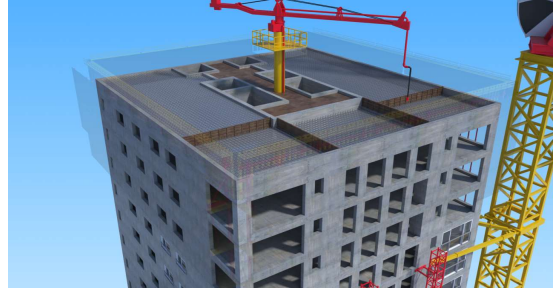
② 하부층 동바리(지지대) 철거 (하부 3개층에 지지대 설치 필요)

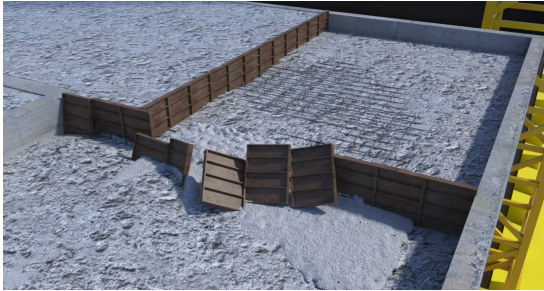
③ 바닥 타설 중 고정하중이 증가하며 바닥 중앙부로 쏠림현상 발생

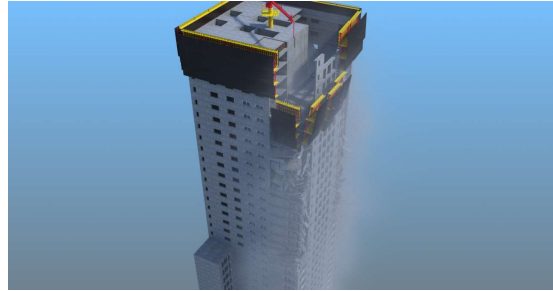
④ PIT층 최초 붕괴 이후 하부로 충격이 가해지며 23층(피난안전층 위층)까지 붕괴

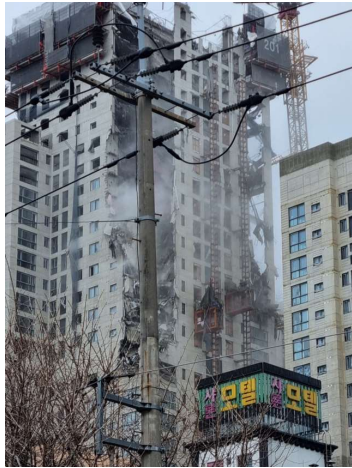
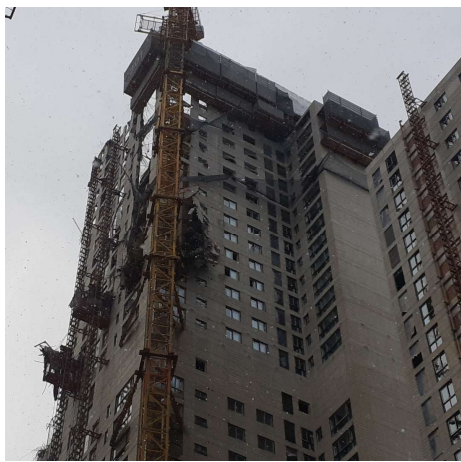
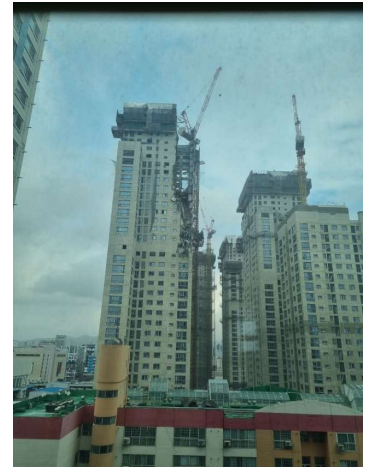
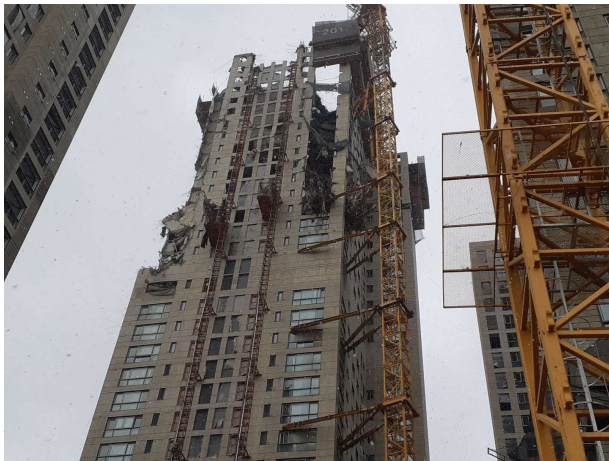
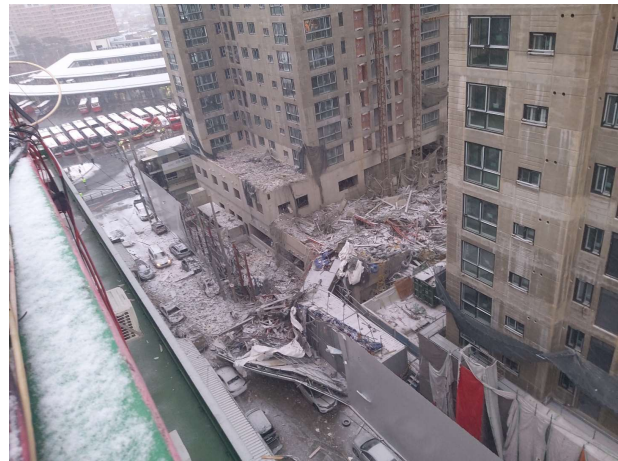
- (발생일/장소) '22. 1.11(월) 15:47, 광주광역시 서구 화운로 230번길 20
- (사고내용) 아파트 현장에서 PIT층 바닥이 붕괴되면서 39층 하부로 16개층 이상의 외벽이 파손·붕괴되어 7명 사상(사망 6명, 부상 1명)
