## 경부고속선 KTX열차 궤도이탈 사고 조사결과 공표

### - 열차 바퀴가 운행 중 피로파괴로 파손된 것이 주원인 -

**사고차륜 파단면 분석 사진**

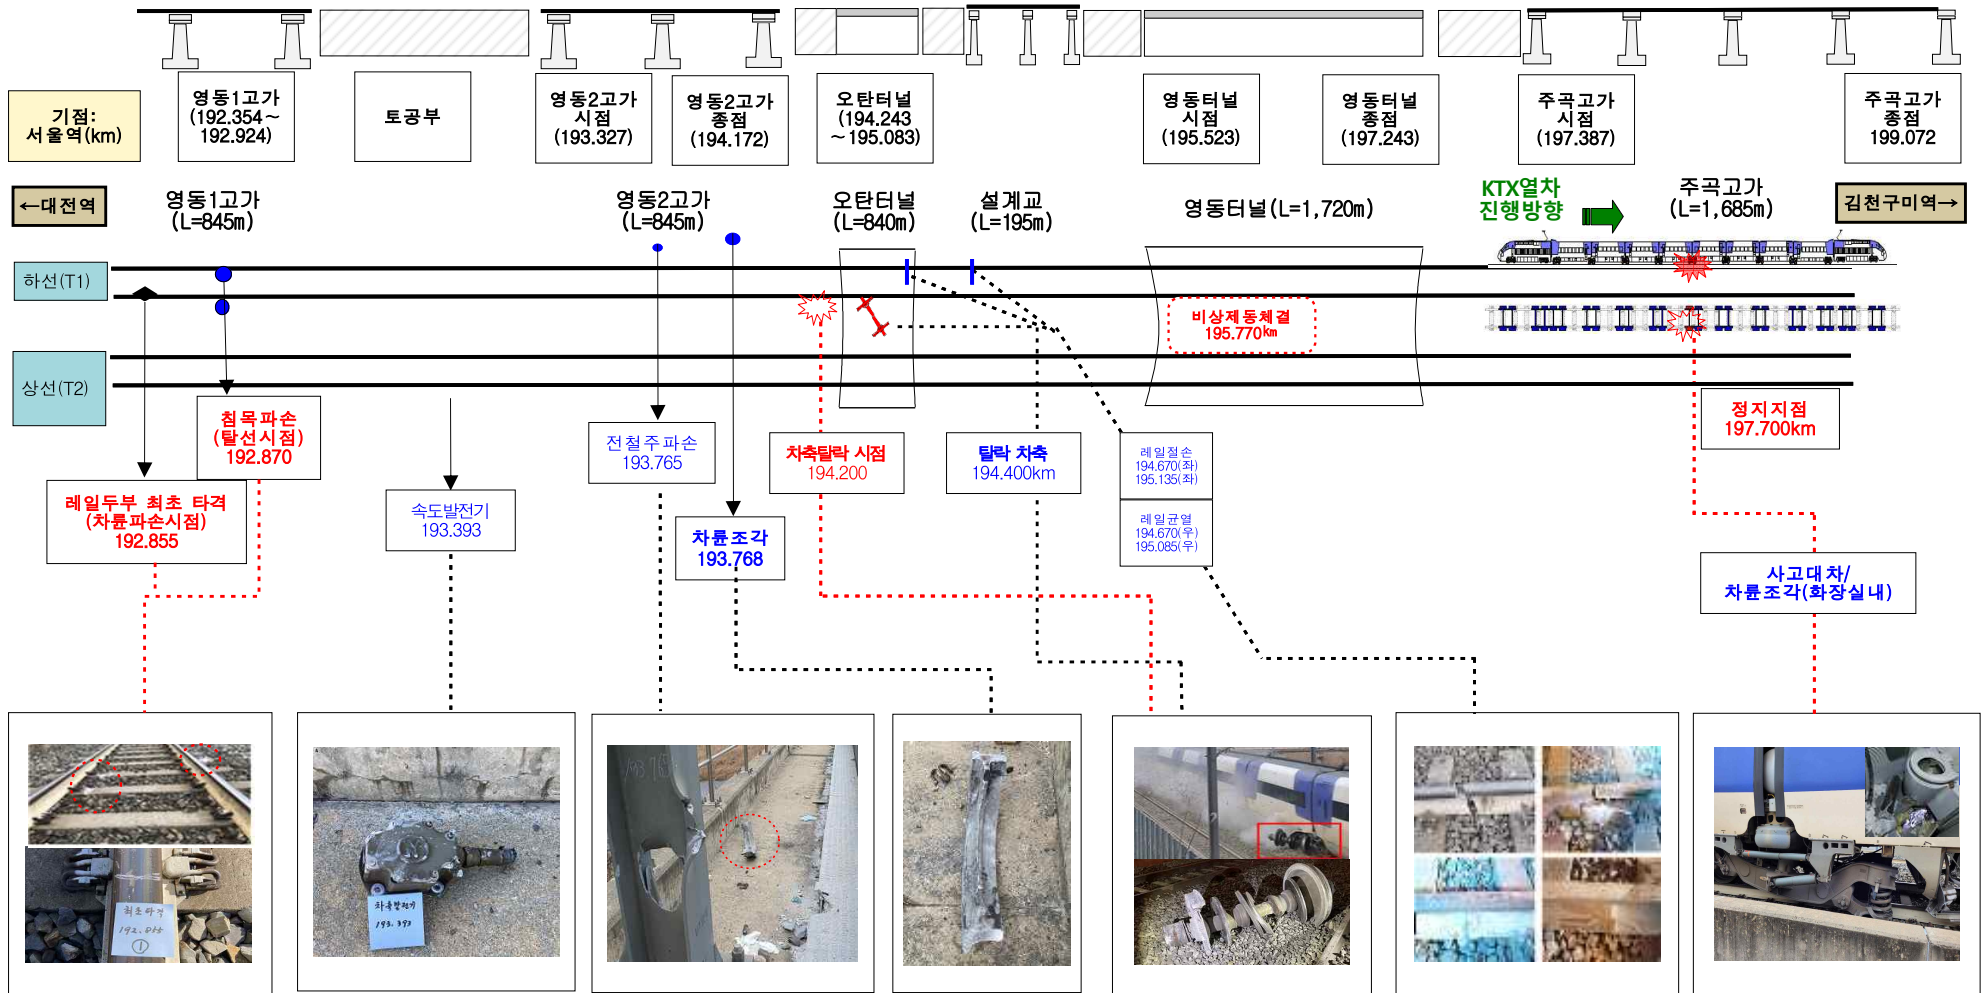
## 사고열차 사고 발생 현황도

- 사고열차는 약 285km/h의 속도로 운행 중 서울역 기점 192.855km 지점에서 사고차륜이 파손되어 탈선하였고, 사고차륜이 파손된 상태로 계속 진행하던 사고열차는 서울역 기점 194.200km 지점에서 차륜 파손에 따른 운행 충격으로 사고차축이 탈락되었으며, 서울역 기점 195.770km 지점에서 제동장치 공기관 파손으로 비상제동이 체결되면서 서울역 기점 197.700km 지점에서 최종 정지됨

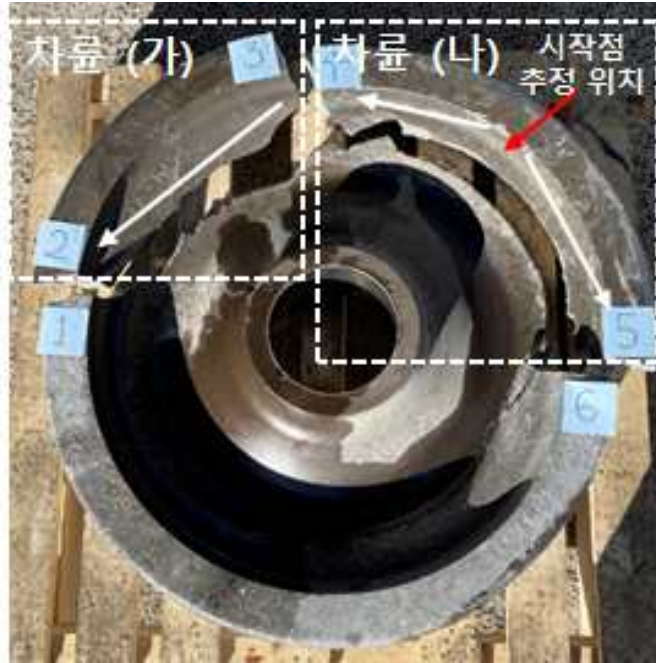
(a) 파단 진행 양상

- 사고차륜 시험분석 결과, 림부 마모한계 지점의 경도 및 강도(경도값을 인장강도로 환산한 값)가 EN 13262 규격보다 낮았고, 동일 로트에서 제작된 다른 차륜에 비해서도 상대적으로 낮은 것으로 조사됨. 또한, 사고차륜은 균열 시작지점을 포함한 림/웹 연결부 파손 부위에 미세 균집기공이 있는 상태에서 반복하중 등의 영향으로 피로균열이 시작되어 진행되다가 최종 파괴된 것으로 분석됨
