인천 아파트 지하주차장 붕괴사고 조사결과 발표

-사조위 사고조사 결과 전단보강근 누락, 콘크리트 강도 부족 등 원인 지목
-국토부, 사고현장 특별점검 시 안전·품질관리 미흡 등 다수 지적

사고조사위원회(위원장: 홍건호 교수) 조사 결과

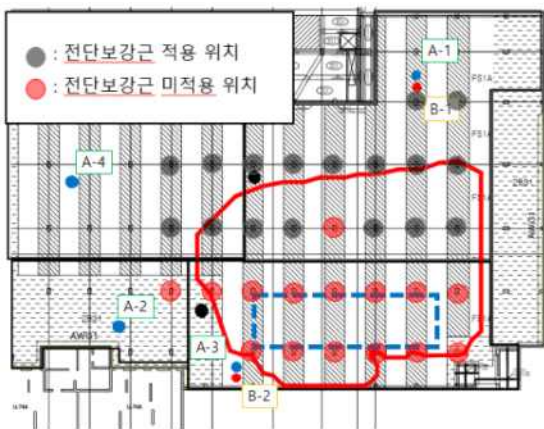
<도면상 전단보강근 적용 기둥 위치>

- ① (전단보강근 미설치) 설계·감리·시공 등 부실로 보강근 미설치
 - (설계) 붕괴가 발생한 지하주차장 슬래브 인근의 도면을 분석한 결과, 구조설계 상 모든 기둥(32개소)에 전단보강근이 필요하나, 기둥 15개소가 전단보강근 미적용 기둥으로 표기
 - (감리) 철근작업상세도(Shop Drawing) 작성(시공사) 후 도면의 확인·승인하는 과정에서 이를 발견하지 못함
 - (시공) 32개소 중 붕괴된 위치 등 확인이 불가능한 기둥을 제외하고 8개소 조사 결과 4개소에서 설계와 다르게 전단보강근을 누락

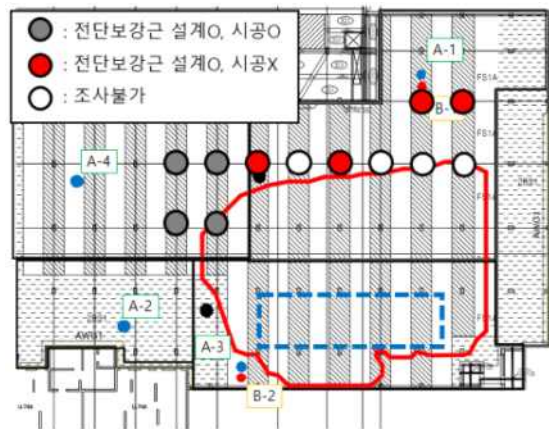
<사고구간 전단보강근 탐사 결과>

* 빨간 실선 구간=붕괴된 구간

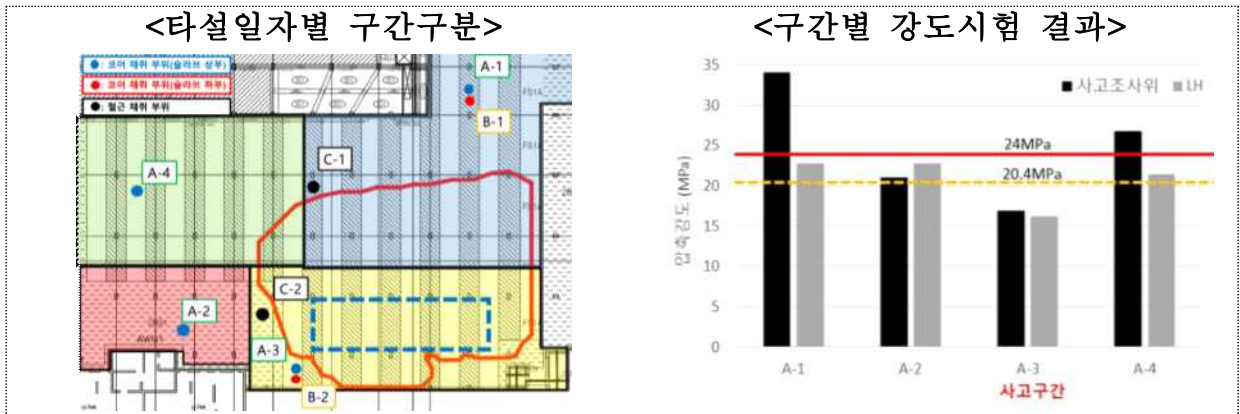
② (콘크리트 품질 미흡) 사고구간 콘크리트 강도시험 결과 사고부위 (A-3구간)에서 설계기준 강도(24MPa)의 85%(20.4MPa)보다 낮게 측정(16.9MPa)

* KCS 14 20 10(일반콘크리트) 3.5.5.7 코어공시체는 콘크리트 강도의 85%를 상회해야 함

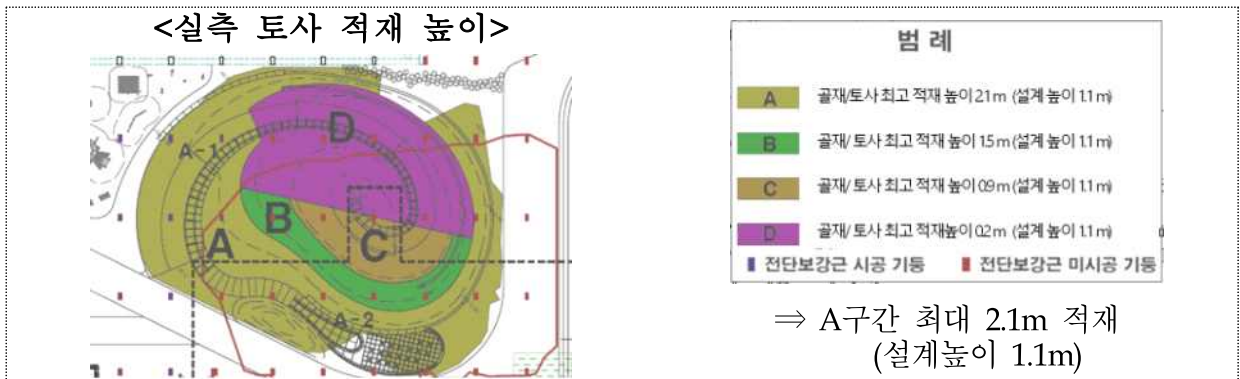
③ (추가하중 검토 미흡) 식재공사 과정에서 설계값(높이 1.1m)보다 많은 토사가 적재(최대 2.1m)되며 더 많은 하중이 가해짐

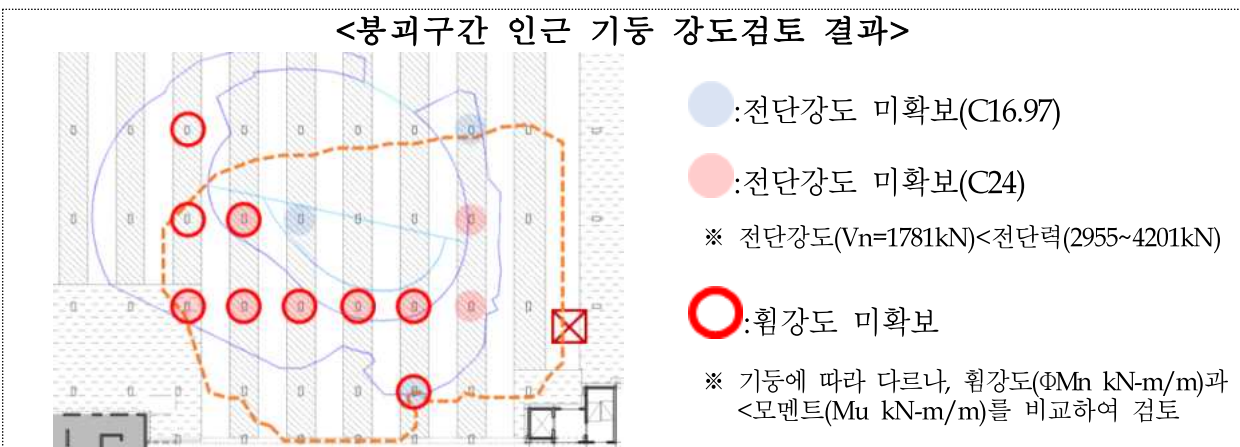
④ (구조물 분석 결과) ①~③의 영향을 고려한 분석 결과 붕괴구간 인근 기둥 32개소 중 11개소는 전단강도 부족, 9개소는 휨강도 부족 확인, 이중 7개소는 전단강도 부족, 휨강도 부족이 동시 발생

- 특히, 전단강도가 부족한 기둥 11개소에 전단보강근이 있을 경우 모두 전단강도가 확보됨을 확인

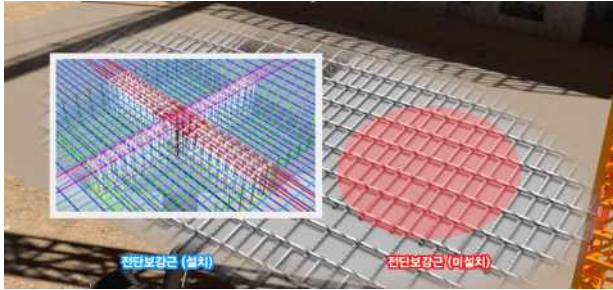
① 지하주차장 기둥 전단보강근 미설치

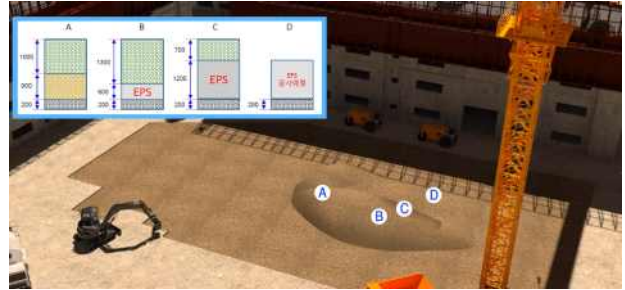
② D구간 EPS블록 설치를 위해 조경토를 A, B, C구간에 적재

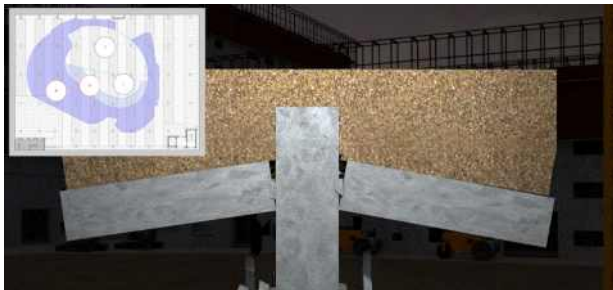
③ 전단보강근 누락된 A,B구간의 기둥에서 슬래브의 뚫림전단으로 지붕 1차 붕괴

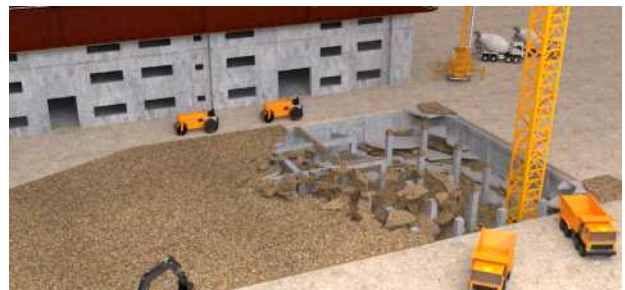
④ 잔해와 조경토가 하부로 떨어지는 충격으로 지하2층까지 붕괴

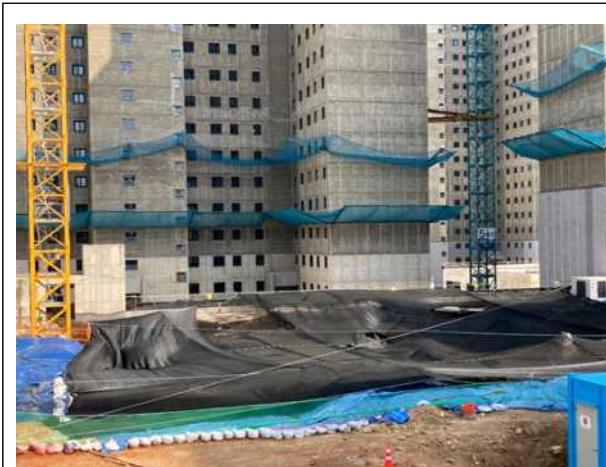
< 사고현장 외부전경 >

- (時/所) '23.4.29(토) 23:25분경 / 인천 서구 원당동 531 일원
- (경위) 202동과 203동 사이 지하 1층 상부 슬래브(약 1,104 m^2) 붕괴와 이로 인한 지하 2층 상부 슬래브(약 185 m^2)의 붕괴
 - ※ 사고발생 시각이 늦은 밤으로 인명피해 없음
- (원인) ① 전단보강근 미설치에 따른 전단내력 부족
② 조경공사 등 설계하중을 초과하는 시공하중에 대한 조치 미흡
③ 붕괴구간 콘크리트의 재료품질 저하
