I. 영남권 건설현장 사망사고 사례

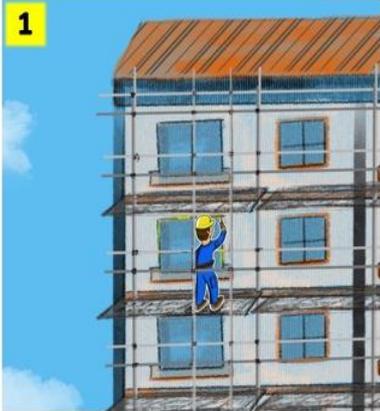
외부창호방수공사중

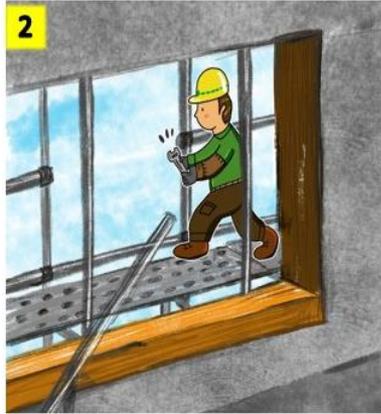
자재인양을위해
= 안전난간부분해체 =

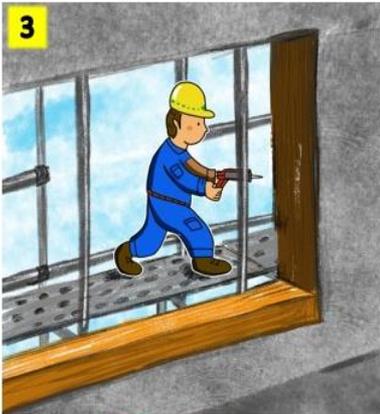
= 안전고리미체결 = 상태로
창호코킹작업실시!

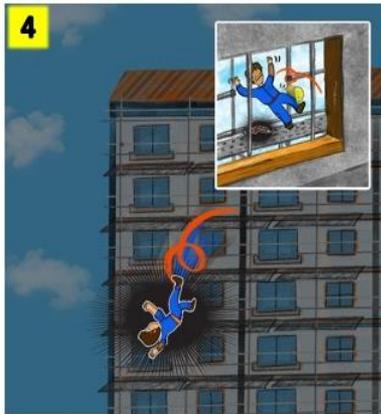
순간작업자가중심을잃고
9층아래로 추락하여 사망!

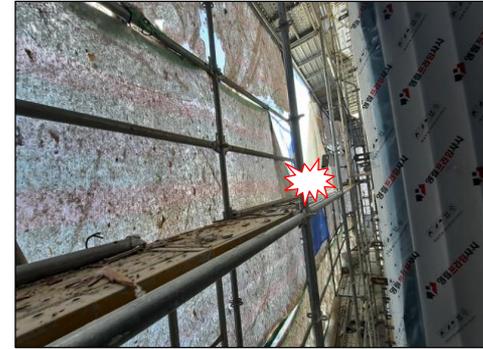
- 발생 일시 2021년 1월 12일 08시 44분 경
- 사고 개요 오피스텔 9층 창호 외부 방수공사 중 해체된 안전난간 부분으로 추락
- 피해 현황 사망 1 (49세, 내국인 경력 약 10년)
- 사고 원인 ① 시스템비계 안전난간 관리 미흡
② 고소 작업 시 개인안전수칙 미준수

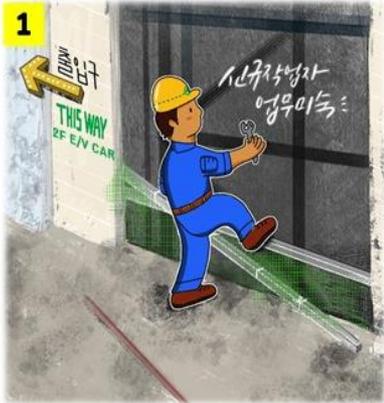
1 엘리베이터설치공사중
즉돌입구 사용 X

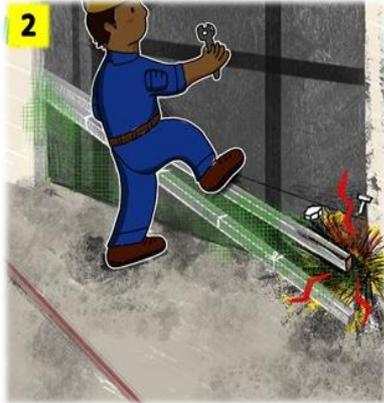
2 안전난간대를 발판으로 사용
허용하중 초과!!

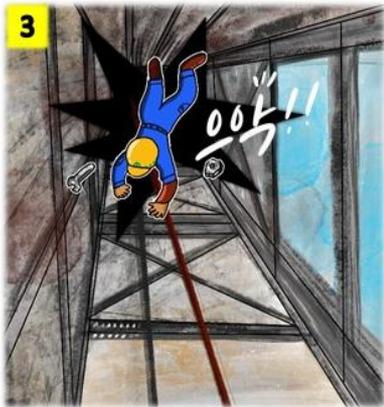
3 안전난간대 파손되어
중심을 잃고 추락!!

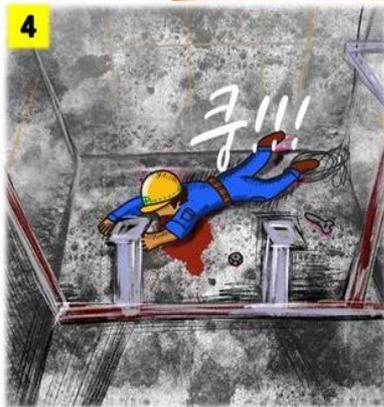
4 안전수칙 미준수로
추락사망!!

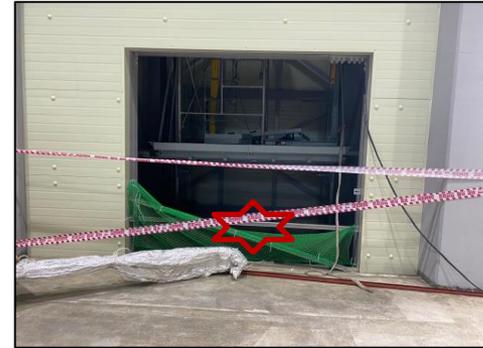
발생 일시	2021년 3월 9일 10시 40분경
사고 개요	승강기 설치 작업 중 지정된 출입구가 아닌 5층 안전난간을 발판으로 삼아 승강기 탑승 시도를 하다가 안전난간 파손으로 추락
피해 현황	사망 1 (33세, 90kg 추정, 180cm 추정)
사고 원인	① 시스템비계 안전난간 관리 미흡 ② 고소 작업 시 개인안전수칙 미준수

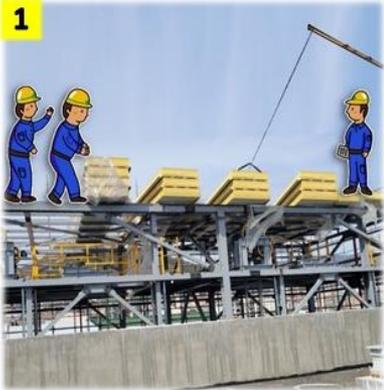
1
당일작업계획: 자재인양작업
(판넬설치작업계획)

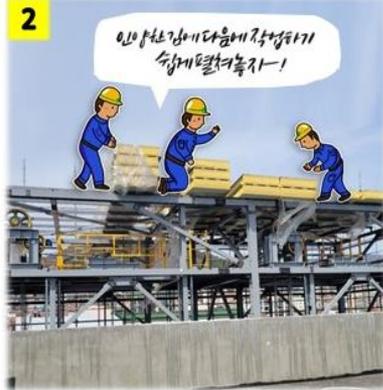
2
인양도근부분(중)은 실공정전으로
추락위험방지시설 설치 X

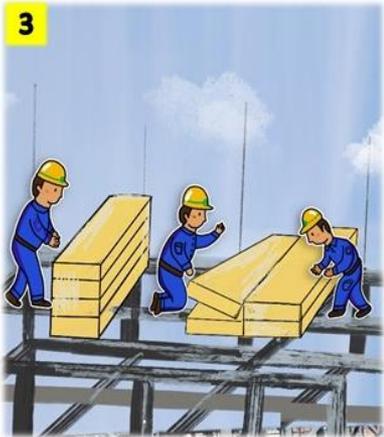
3
안전대 및 안전고리 미착용!!

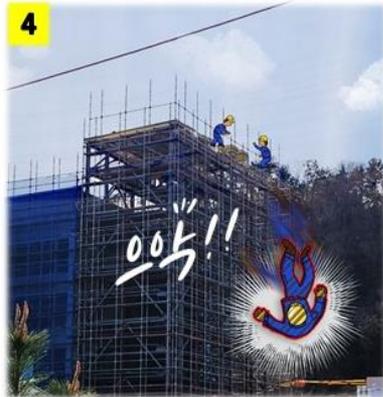
4
판넬을 작업해제할 때 떨어치던중
8층 높이에서 추락사망

주차타워 7층 지붕 판넬 설치 공사를 위하여
자재 인양 후 배열 작업 과정에 위치 이동 중
중심을 잃고 추락

- ① 안전 관리 감독 소홀 및 작업자 부주의
- ② 안전시설 미설치 및 안전장비 미착용

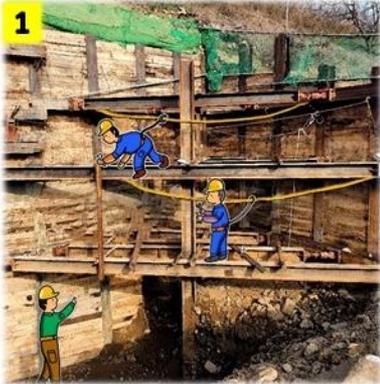
1

공사현장 작업관리하
풀막이바닥보 보강재설치중

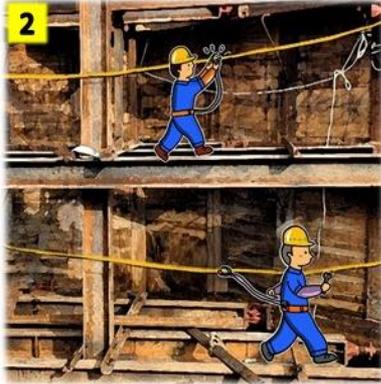
2

작업중 체결했던 안전고리
= 이동중에는 해체 =

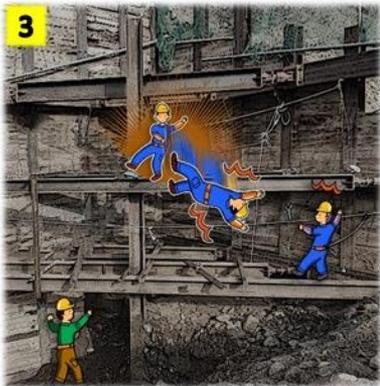
3

고소 작업임에도
"2중이바닥고리" 체결하지 않아 추락

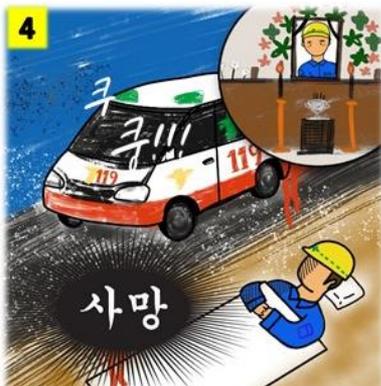
4

병원이동중, 다음날 사망

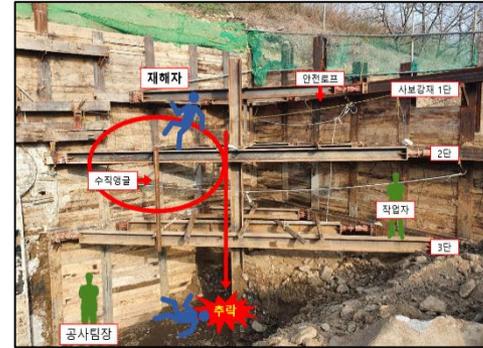
발생 일시	2021년 3월 18일 10시 29분 경
사고 개요	가시설 사보강재 보강을 위해 수직연결재를 2단과 3단 사이에 설치한 후, 안전고리를 해체하고 이동 과정에 추락
피해 현황	사망 1 (72세, 내국인 가시설공)
사고 원인	① 공사관리자의 지도감독 미흡 ② 재해자의 위험 불감증

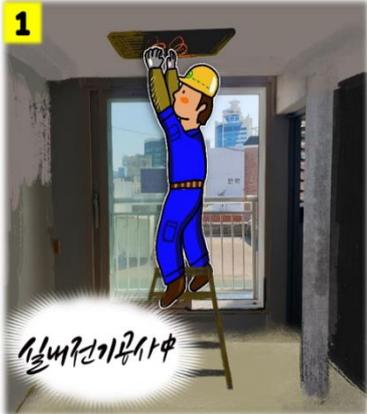
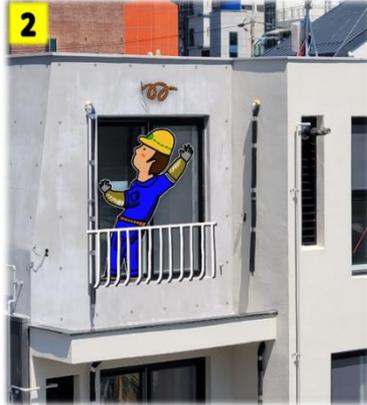
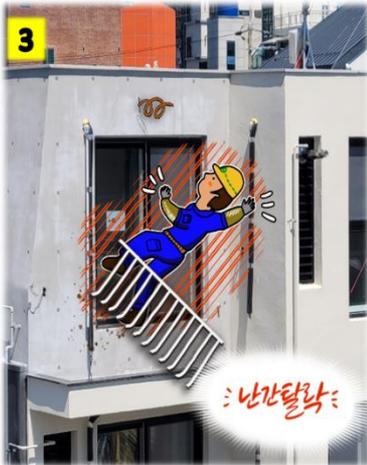
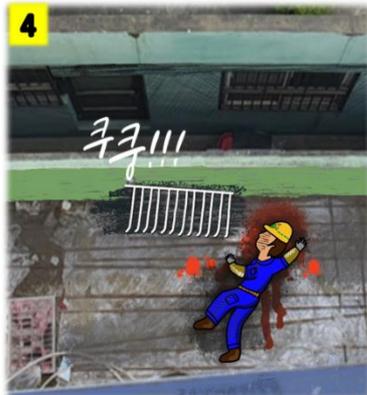
외부난간은 볼트체결전으로 고정
: 몸을 바로 내밀다가 난간과 함께 추락!

약 9m의 높이에서 직업자 추락!
병원이송 후 사망!

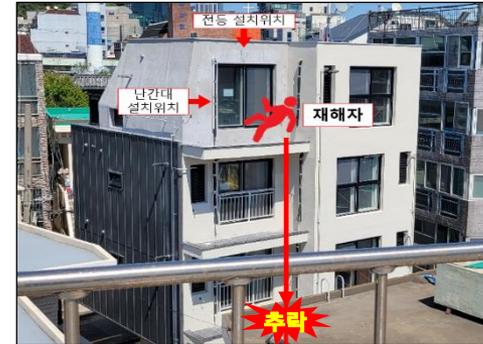
사고 개요 발코니 외벽 조명등 설치 사전조사를 위하여 고정되지 않은 난간의 상부로 몸을 내미는 과정에서 중심을 잃고 난간과 함께 추락

사고 원인 ① 안전장비 미착용, 고소작업 위험성 고려 부족
② 연계공종 간 소통 부족 및 관리 감독 소홀

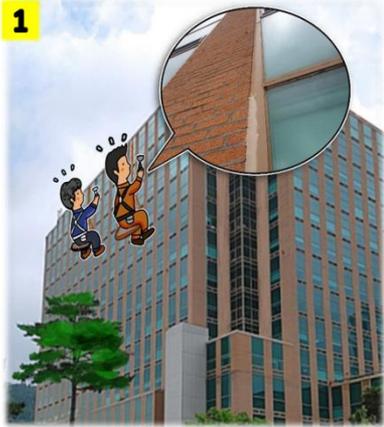
1
지상 14층 높이에서
외벽창틀 방수작업 (달비계사용)

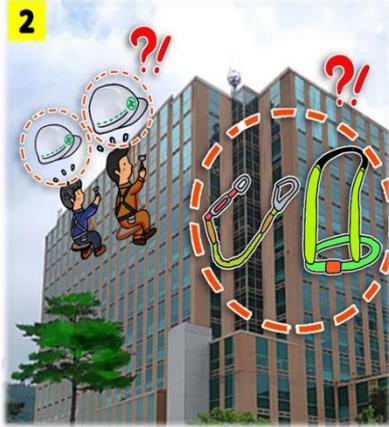
2
고소작업임에도 불구하고
안전모, 안전대 등 안전장비 착용 X

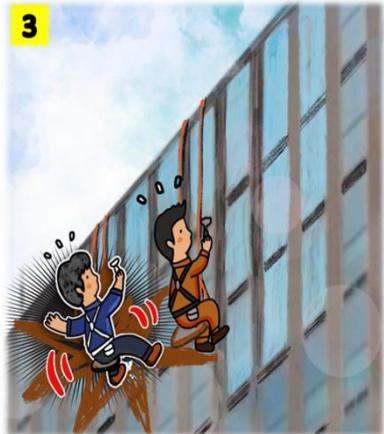
3
: 작업자 2인: 달비계에서 중심을 잃고

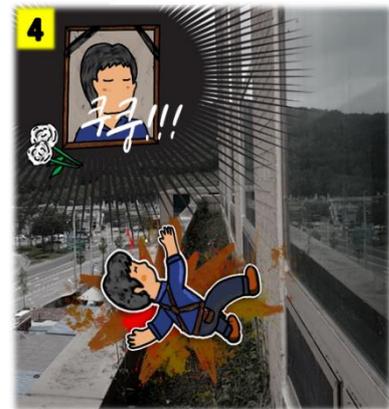
4
4층 화단으로 추락!
병원으로 이동되었으나 사망!

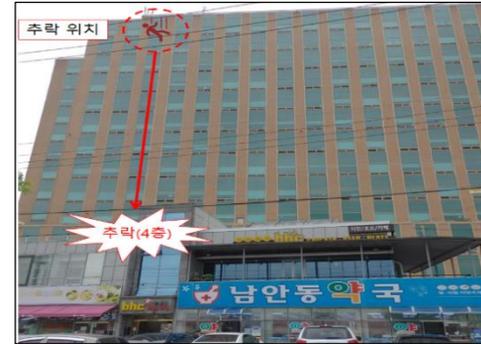
발생 일시	2021년 5월 12일 10시 40분 경
사고 개요	14층 건물외벽 창틀 코킹 작업 중 작업용 로프에 연결하는 달비계에서 중심을 잃고 4층 화단으로 추락
피해 현황	사망 1 (59세, 로프공, 경력 약 30년)
사고 원인	① 안전장비 (안전모, 안전대, 보조로프 등) 미착용 ② 발주처 관리자의 현장부재 등 안전관리 미흡

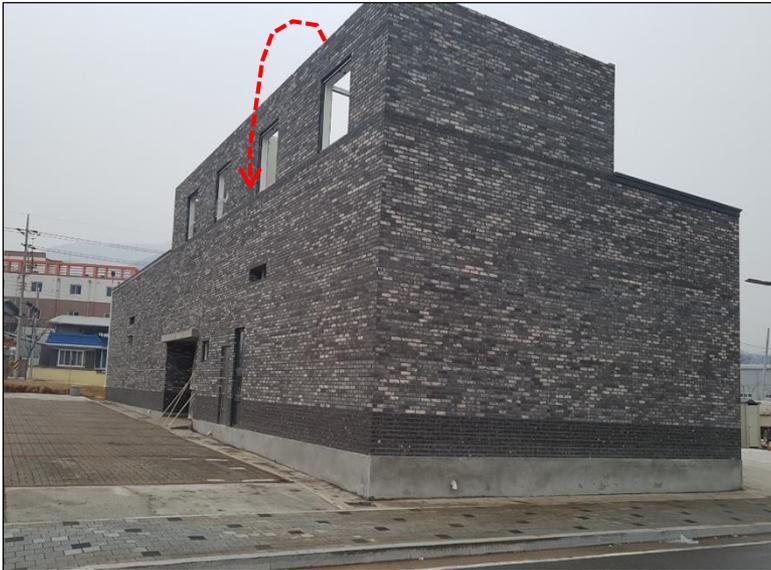
사고 개요 지상 2층 지붕에서 이동식크레인으로 인양된 지붕 판넬을 결속하는 작업 중 단독으로 작업하던 재해자가 철재 빔에서 중심을 잃고 1층 지붕 슬래브로 추락

사고 원인 ① 고소작업 시 추락 방지시설 미설치 및 안전고리 미체결
② 단독작업 실시 등 위험 공종에 대한 안전 관리자의 감독 소홀

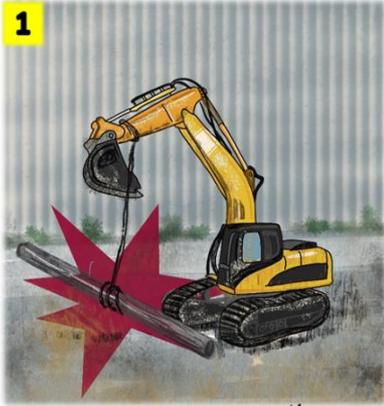
1

배관운반에 굴삭기 사용
(규정: 크레인 사용)

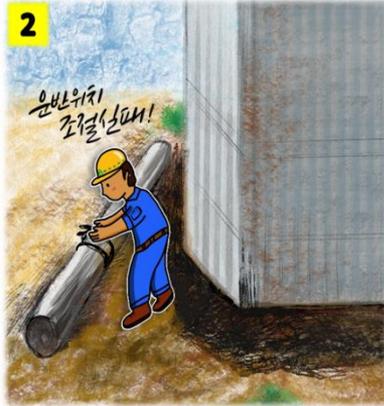
2

작업의 편의성을 위해
굴착부족에서 작업:

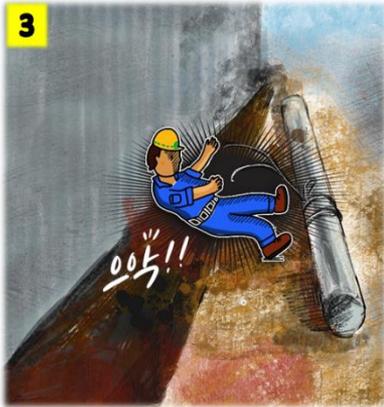
3

재운반을 위해 결속벨트 해제 중
주심을 잃고 재해자 추락!

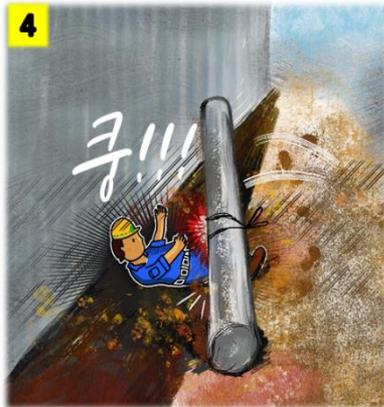
4

1톤가량의 배관 추락!
병원이동 후 사망:

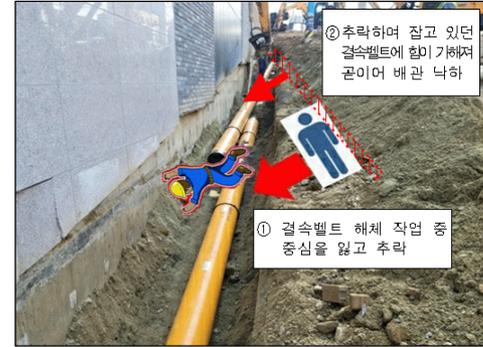
② 추락하여 잡고 있던 결속벨트에 힘이 가해져 끊어져 배관 낙하

① 결속벨트 해제 작업 중 주심을 잃고 추락

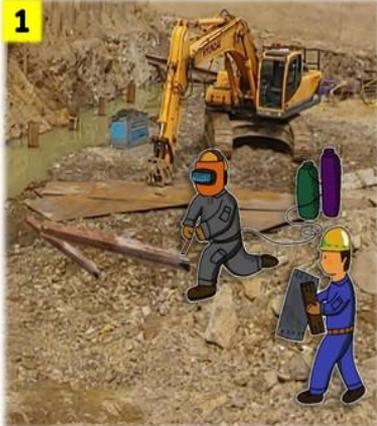
1

철판거푸집 제작·설치중

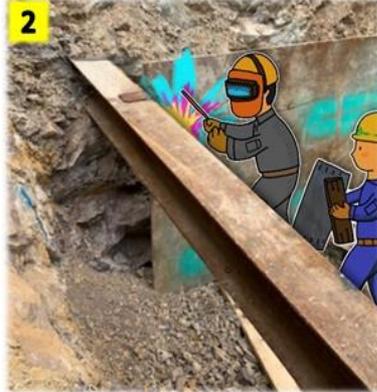
2

거푸집관련작업계획서미흡!
작업의위험성에대해소고려부족!

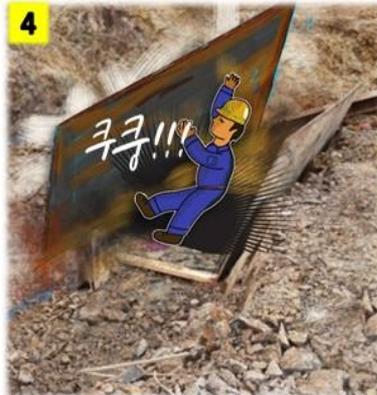
4

철판거푸집이안쪽으로쓰러지므로
작업자가깔림의사망!

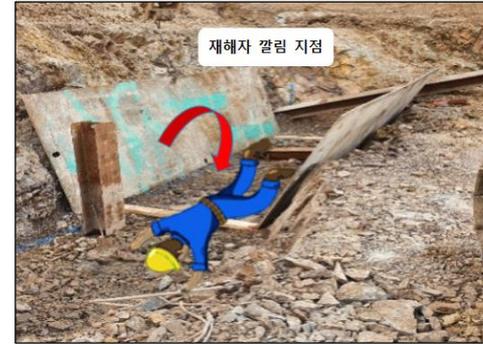
사고 개요 철판거푸집 제작설치 중 한쪽 끝단의 용접을 마치고 용접사와 장비기사가 다음 자재를 가지러 자리를 비운 사이 철판이 안쪽으로 전도

사고 원인 ① 거푸집 관련 작업계획서 미작성
② 사전안전교육 이수 미흡

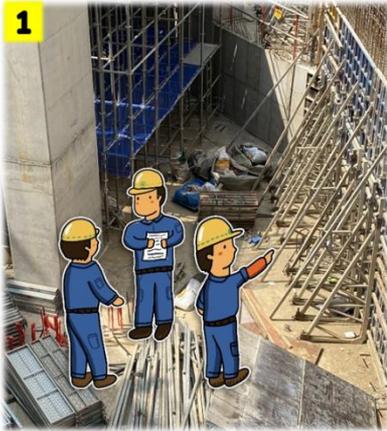
1 지하 2층 거푸집해체 과정에서

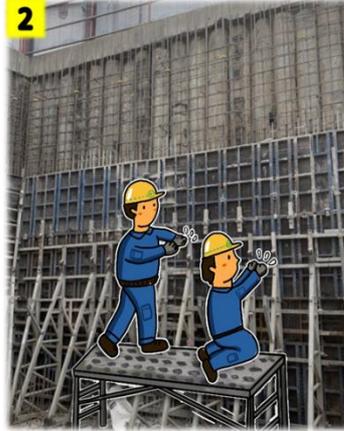
2 인접 거푸집 탈락 방지를 위해 가설지지대 설치 지시

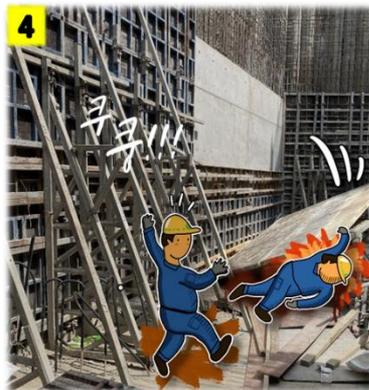
4 아래에 있던 작업자의 머리를 강타! 병원이동 후 사망!!

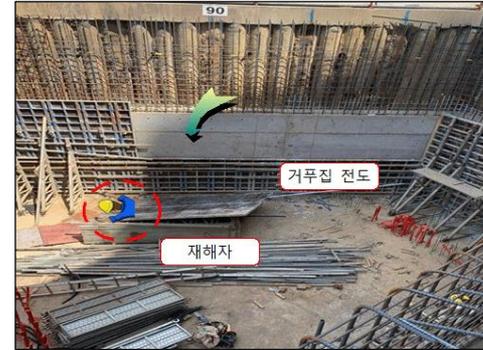
- 발생 일시 2021년 4월 18일 8시 30분 경
- 사고 개요 지하 2층 합벽 거푸집 해체를 위해 이동식 크레인으로 거푸집 인양을 준비하던 중 인접 거푸집에 충격이 가해져 재해자 쪽으로 탈락
- 피해 현황 사망 1 (32세, 형틀공)
- 사고 원인 ① 전도 방지를 위한 가설지지대 설치 지연
② 크레인 작업 반경 내 작업자 통제 등 관리 미흡

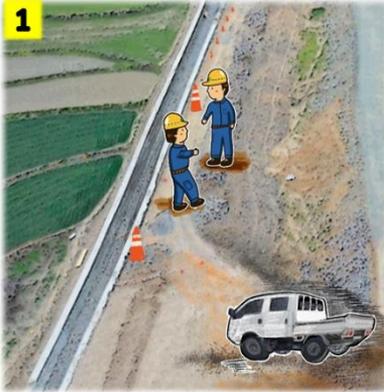
1 고속국도 건설공사 중
시멘트 포대 이동을 위해 차량 대기!

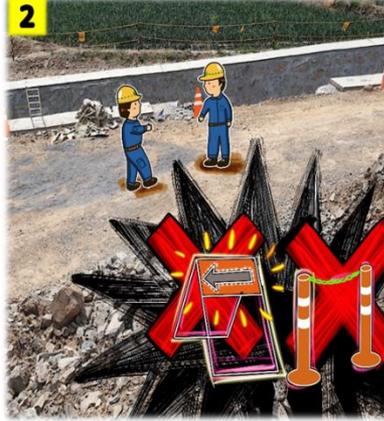
2 현장에서 라바콘의 추락방지를 위해 시설을
라바콘의 가락이 떨어져 추락방지 역할 미흡!

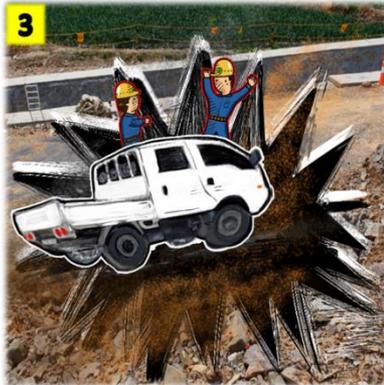
3 차량운전자의 전방주시태만으로
석축상단에서 있었던 직경자 고인사건!!

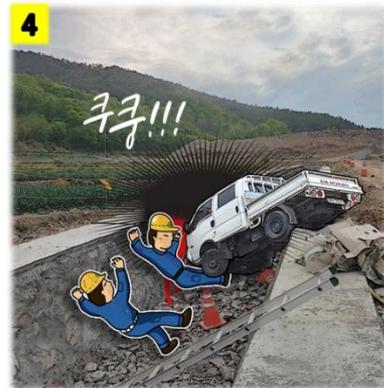
4 석축벽면에 부딪혀
사망자 고인, 부상자 고인 발생!!

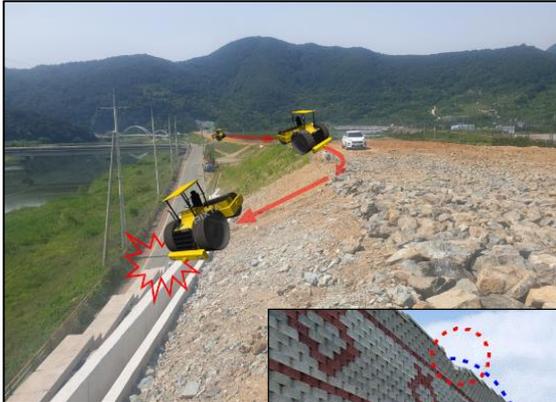
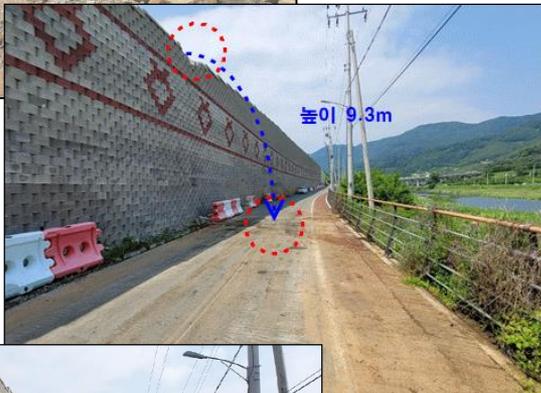
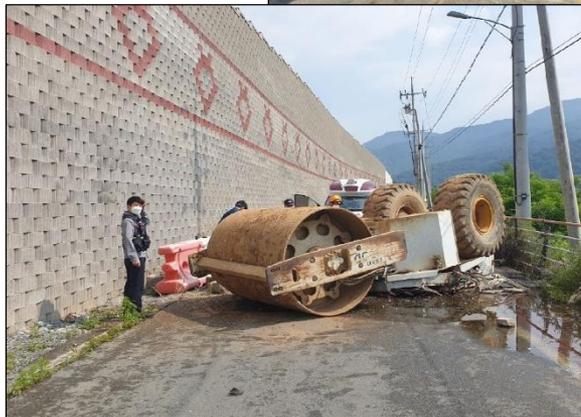
사고 개요 계속된 강우로 작업계획이 없던 진동롤러를 해당 장비 운전면허증 미 보유자가 운행 중 보강토 옹벽(약 9m)에서 기존 제방도로로 추락

사고 원인 ① 무면허 운전자의 건설기계 운전규정 위반 및 운전 미숙
② 현장 출입자 및 건설기계 운행 미 통제 등 현장관리 소홀

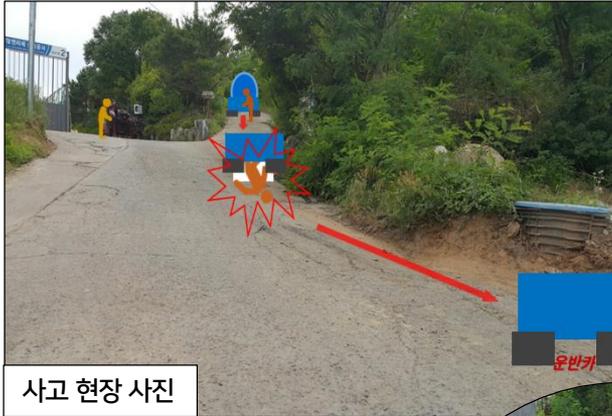
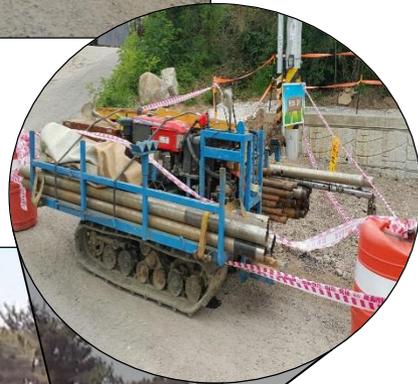
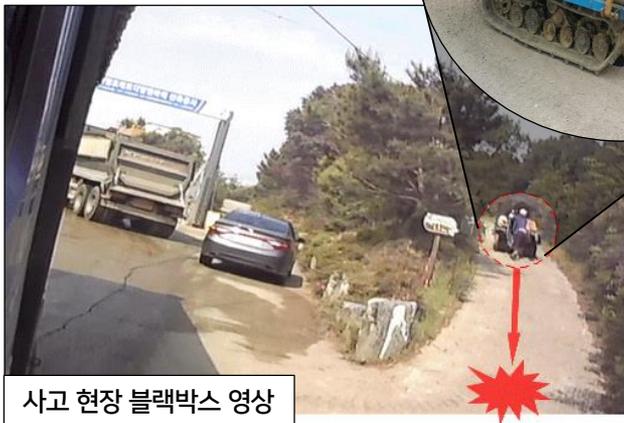
사고 개요 현장 비탈면의 지반조사를 위하여 재해자가 시추작업에 필요한 강관 등을 운반차에 적재하여 상향의 경사로 이동 중, 원인 미상*의 사유로 후진하는 차량을 멈추기 위해 몸으로 막는 과정에서 차량에 깔림

- 사고 원인**
- ① 블랙박스 확인 결과, 장비 조작미숙 또는 순간적 실수로 추정
 - ② 안전관리계획서 상 시추용 장비 안전 내용 제외(미반영)

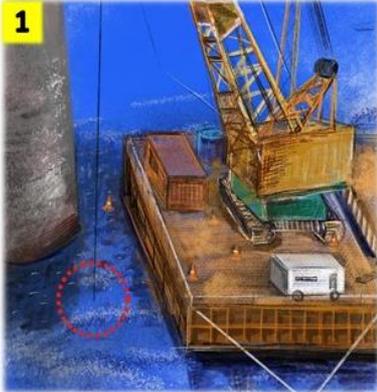
1
취수탑 기초보강을 위한
수중터파기작업중

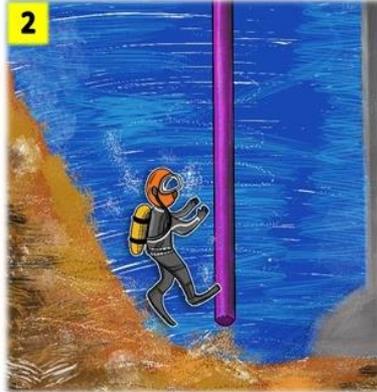
2
토사유실위험성인지부족으로
위험요소도출미흡

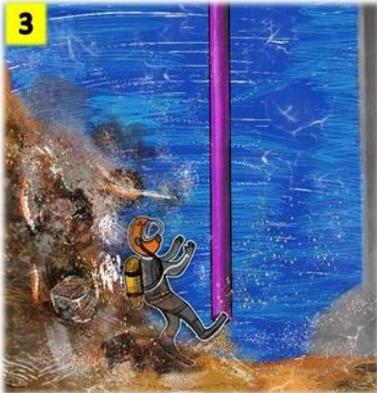
3
잠수사가머리프드관
위치확인과정에서

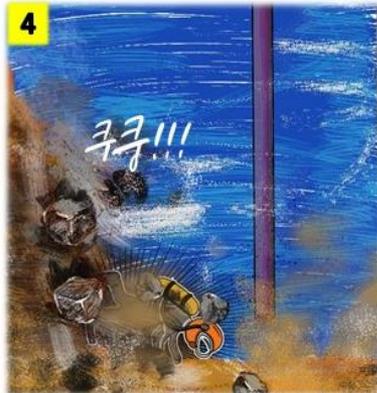
4
사면유실에의해
매몰되어 사망!

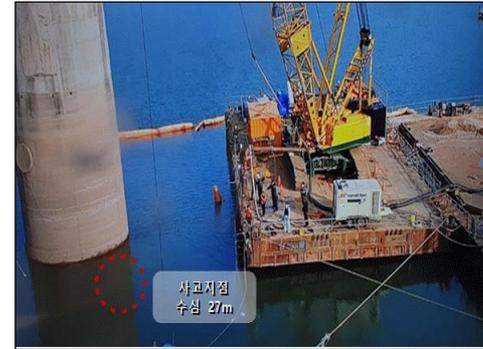
- 발생 일시** 2021년 2월 23일 15시 15분 경
- 사고 개요** 운문댐 취수탑 내진보강을 위해 기초저면에서 재해자가 수중 터파기공사(토사의 흡입 및 반출 확인 작업) 중 사면유실로 매몰
- 피해 현황** 사망 1 (40세, 잠수사 경력 7년 작업자)
- 사고 원인** ① 터파기 법면부 상부에서의 토석 낙하
② 과굴착에 따른 터파기 법면부 일부 토석 탈락
(추 정)

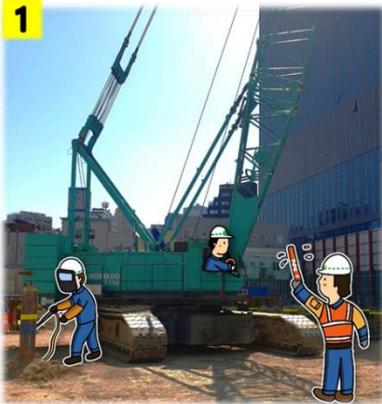
1
대형 크레인 주변정리를 위한 회전과정 중
(150t)
전방 신호수만 근무!
(후방 신호수는 결번으로 배치되어 있음)

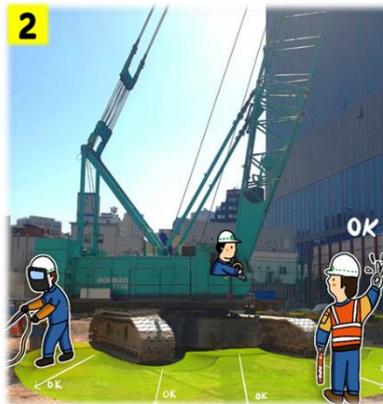
2
회전반경내 용접준비 중인 작업자가
전방 신호수 상황의 인지 부족

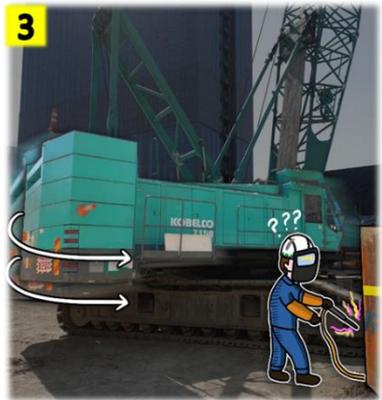
3
작업자가 반경내에 있음에도
≡ 크레인 회전!! ≡

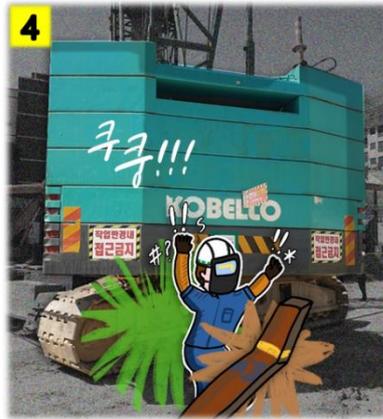
4
크레인 기둥 사이에
작업자 협착해 사망!

대형 크레인(150t) 회전과정에서 반경 내 용접준비 작업 중인 재해자를 인지하지 못해 재해자가 크레인 후면과 기둥 사이에 협착

- ① 크레인 신호수 1인 배치 (규정: 전·후방 2인)
- ② 크레인 작업 반경 내 작업자 통제 미흡

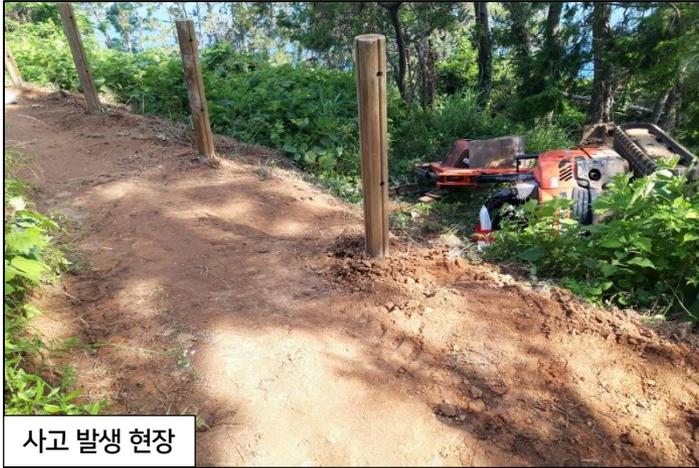
사고 발생 현장

버킷에 부속물(보조버킷, 브레이크 등)을 싣고 좌측 방향으로 회전하던 소형굴삭기(0.15m)가 중심을 잃고 도로 우측 아래로 넘어지면서 장비에 탑승 중인 운전자가 사망

- ① 장비 규격을 상회하는 부속물 적재 및 불대 작업각도(수직) 미준수
- ② 장비 운전원 운전 미숙

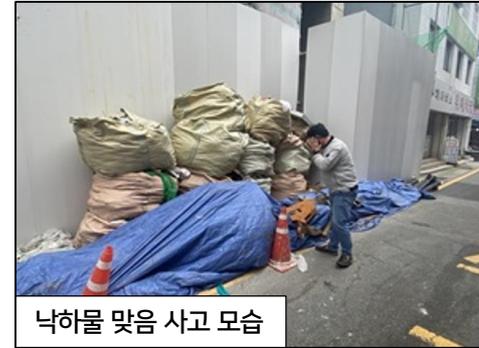
낙하물 맞음 사고 모습

- 발생 일시** 2021년 6월 17일 14시 35분경
 - 사고 개요** 재해자가 공사웬스 밖 도로에서 잔여 철근을 천막으로 덮는 작업 중 약 40M 높이에서 호이스팅 블록(도르래 장치, 130kg)이 낙하
 - 피해 현황** 사망 1 (30대, 타워크레인 조종사)
 - 사고 원인**
 - ① 와이어로프 파단으로 호이스팅 블록 낙하
 - ② 크레인 작업 반경 내 작업자 통제 미흡
- * 정확한 사고원인은 국과수에서 조사 중
