감 사 보 고 서

- 수서평택고속철도 율현터널(궤도) 안전관리실태 -

2021. 3.

감 사 원

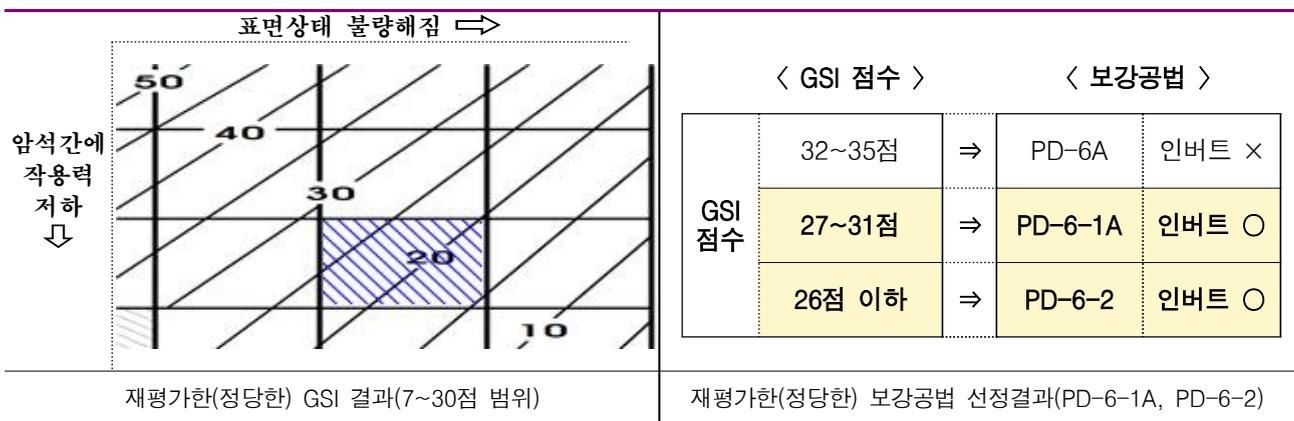
[그림 16] 제3-1공구의 융기 발생 구간에 대한 GSI 재평가 결과

이에 대하여 이번 감사원 감사기간(2020. 10. 29.~12. 9.) 동안 18.216~18.276 km 지점(개통 후 최고 융기 발생지점 및 감속운행 지점)에 대하여 “보강공법 선정기준”에 따라 암반판정을 한 결과, RMR(★) 점수(13점) 및 GSI 평가³⁵⁾를 적용할 경우 보강공법은 [그림 16] 및 [별표 4] “울현터널 제3-1공구 보강공법(요약)”과 같이 GSI 점수가 7~30점(평균 20.5점)으로 평가되어 인버트 시공이 포함되는 보강공법인 PD-6-1A 또는 PD-6-2로 선정하는 것이 타당한 것으로 확인되었다.

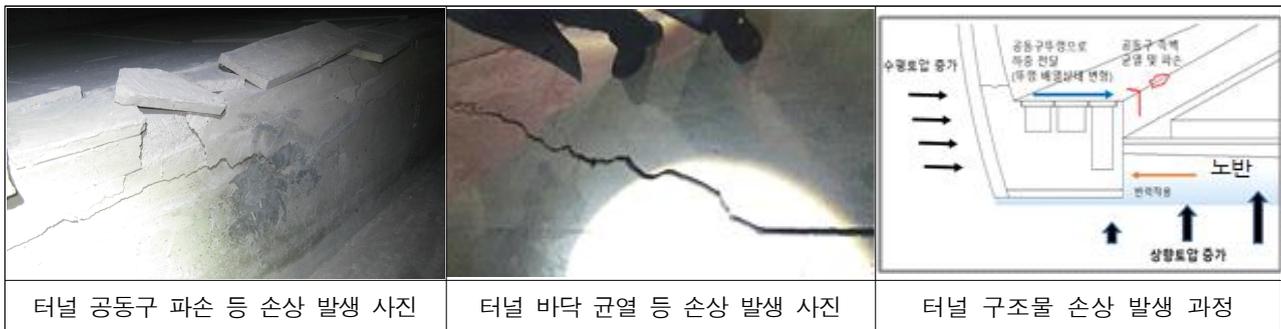
[사진 4] 율현터널의 용기 발생 및 손상 사진

또한 이와 같이 용기 발생으로 인해 [사진 4] 및 [표 13]과 같이 터널 구조물에 허용균열폭(0.3mm) 이상의 균열(연장 6.715km) 등 손상이 발생하게 되었고, SRT 열차도 운행 최고 속도를 230km/h⁴³⁾로 유지하지 못하고 해당 지점 전·후 약 2km는 2018. 11. 26.부터 2020년 12월 현재까지 90~170km/h로 감속⁴⁴⁾하여 운행하게 되었다.

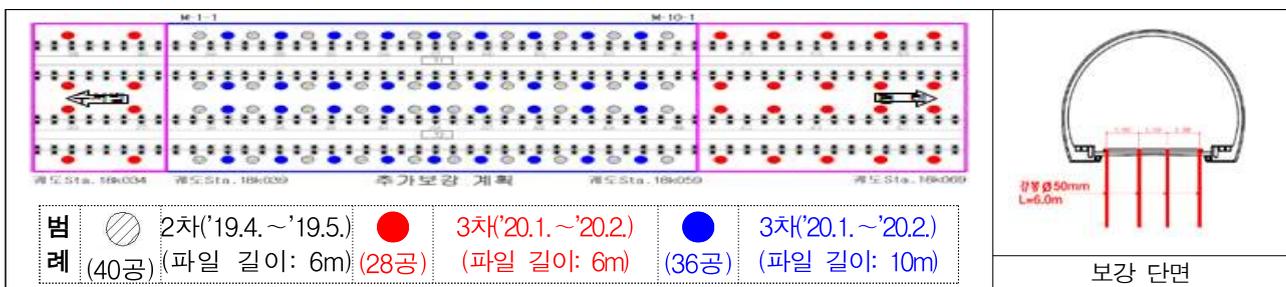
[그림 17] 을현터널(제3-1공구) 용기 발생 후 보강공사(2~3차) 개요도

철도공단은 개통 후 최고 용기 발생 구간(18.250km 지점 전·후)⁴⁹⁾에서 용기(당시 32mm)로 인해 SRT에 진동이 발생하자 2017. 6. 20. 제3-1공구 시공사에 하자보수를 요청하여 위 지점 전·후 35m에 대하여 2018. 11. 30.부터 2019. 4. 6.까지 바닥보강 그라우팅(1차 보강공사)⁵⁰⁾을 한 후, [그림 17]과 같이 2019. 4. 26.부터 같은 해 5. 22.까지 궤도에 마이크로파일⁵¹⁾(길이 6m)을 설치(2차 보강공사)하였으나 2020. 1. 3. 용기(추가 용기 8mm 발생)가 계속 진행되는 등 용기가 제어되지 않자 또다시 2020. 1. 18.부터 같은 해 2. 28.까지 마이크로파일(길이 6m 및 10m)을 추가로 설치(3차 보강공사⁵²⁾)하고 추가 용기 발생 여부를 모니터링하고 있는 실정이다.

주: 보강공사 대상 구간(18.234~18.269km 지점, 개통 후 변경된 지점은 18.034~18.069km)은 암반판정 시 GSI 평가를 하지 않아 인버트가 미시공되어 용기(최고 189mm)가 발생하고 SRT가 90~170km/h로 감속운행하고 있는 구간임
 자료: 철도공단 및 시공사 제출자료

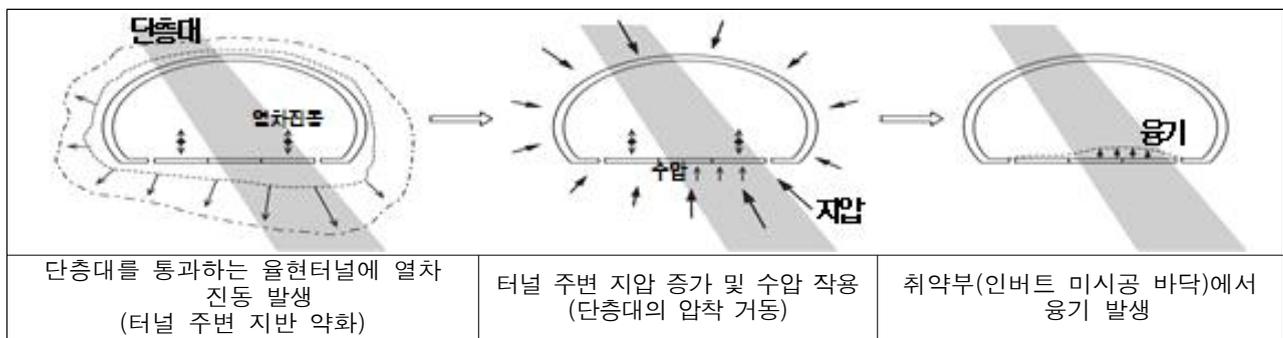
[그림 19] 율현터널의 용기 발생 개념도

같이 율현터널의 경우 시간 경과에 따라 서서히 진행되는 신갈 단층대의 압착 거동으로 인해 가장 취약한 부위에서 용기가 발생한 것으로 분석되었고, 이러한 용기 발생을 방지하는 데 가장 효과적이고 확실한 터널 단면인 원형 구조를 갖 추기 위해 하부에 인버트를 시공(터널 상부는 이미 반원형 구조임)하는 것이 필요 하다고 되어 있다.

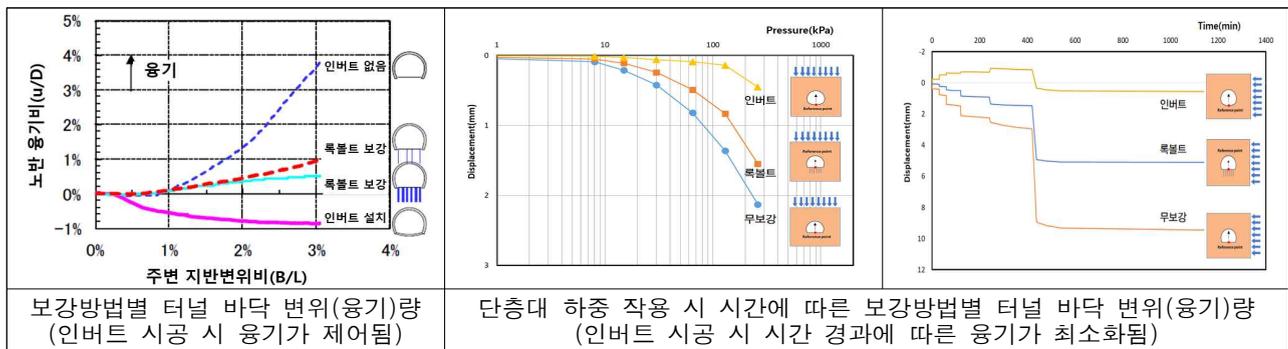
[도표 1] 보강방법별 터널 바닥 용기량 예측

그리고 [도표 1]과 같이 단층대 통과구간에서 마이크로파일(록볼트) 등의 지반 보강으로도 일정 수준의 압착 거동을 제어할 수 있지만, 단층대에 하중이 작용할 경우 시간 경과에 따라 추가 용기가 발생할 수 있어 인버트 시공 등의 구조적 대응에 대한 검토가 필요하다고 되어 있다.

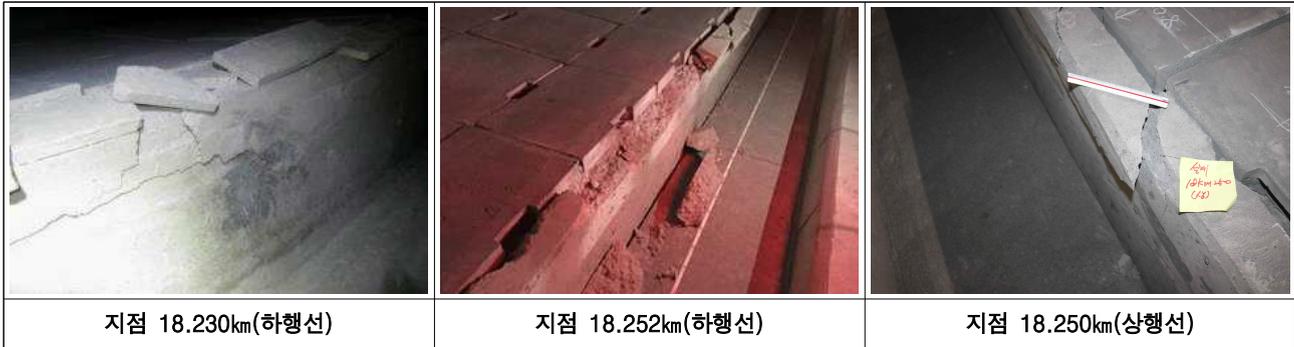
[사진 5] 울현터널 제3-1공구의 공동구 벽체 손상 사진

이에 대하여 ○○학회는 SRT 율현터널 주변 단층 파쇄대 등 취약지반(불량 지반)의 압착 거동(Squeezing)에 의해 발생한 암반 용기로 도상·보조도상콘크리트와 바닥부 암반이 분리되었고, 배수로 부분의 쇄석 채움 면적이 확대됨에 따라 열차 진동과 전단응력이 증가됨으로써 [사진 5]와 같이 궤도 용기에 따른 손상이외에 율현터널 일부 구간(제3-1공구, 제3-2공구73)의 공동구 벽체에서 균열, 파손 등 손상이 가중 또는 촉진된 것으로 분석하였다.

이와 같이 SRT 울현터널 제3-1공구 및 제3-2공구의 노반 융기 발생 구간 중 배수로 부분에 쇄석 채움 면적이 확대된 것으로 확인된 구간에 보강공사를 하지 않을 경우 향후 열차 진동 등의 증가로 인해 공동구 등 구조물에 추가 손상이 발생할 가능성이 있다.

- ① 수서평택고속철도 율현터널 제3-1공구 및 제3-2공구의 노반 용기 발생 구간 중 배수로 부분의 여굴을 쇄석으로 채운 것으로 확인된 구간에 대하여 공동구 등 구조물의 추가적인 손상을 방지할 수 있는 보강방안을 마련하고
- ② 국토교통부장관과 협의하여 철도터널 굴착공사 시 지반조건이 불량한 경우 배수로 부분에 발생한 여굴에는 강성과 배수기능을 모두 갖춘 재료로 채우도록 하는 기준을 「철도건설공사 전문시방서」에 정하고 해당 시방기준을 공사시방서에 반영하는 방안을 마련하시기 바랍니다.(통보)

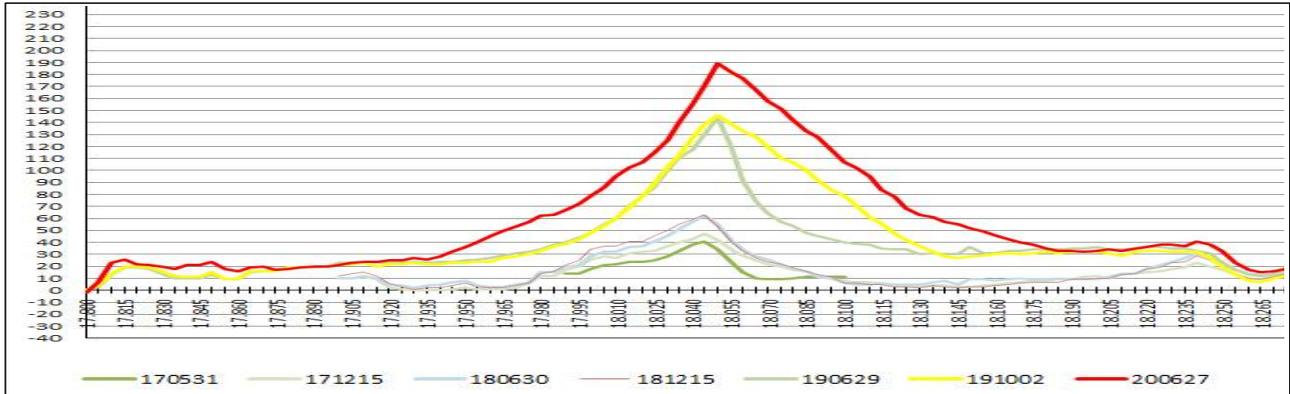
울현터널(제3-1공구) 궤도(레일) 용기 형태

울현터널 내 용기가 가장 심한 제3-1공구의 용기 발생 형태는 터널 바닥(궤도) 318m(2020년 6월 기준 30mm 초과 용기 연장) 전체가 동시에 용기된 것이 아니라 18.250km 지점(경부고속도로 기휴계소 서울방향 입구부 지하) 터널 바닥(궤도)에서 용기가 발생하자 넓은 범위로 함께 변형하는 철도 레일의 특성상 주변부가 같이 따라 올라와 바닥이 [별표 1] “울현터널(제3-1공구) 궤도(레일) 용기 형태”와 같이 가운데가 볼록한 형태를 띠게 되었다.

- 주: 1. 위 도표는 궤도(레일) 용기 형태를 알기 쉽게 나타내기 위하여 표시한 것으로 가로축(5m 간격)과 세로축(10mm 간격)의 축척에 차이가 있어 경사(용기 정도)가 실제보다 심해 보일 수 있으나 실제 경사(용기 정도)는 가로축의 약 250m(개통 후 기준 17.800~18.050km)를 따라 세로축의 189mm까지 증가하는 형태임
- 2. 공사 시 수서 기점 18.000~18.465km 지점(개통 후 기준 17.800~18.265km 지점, 공사 시와 0.2km 차이)에 대해 반기 1회마다 측량한 지점별 용기량(용기 높이)을 표시[예, 노란색 선은 2019. 10. 2., 적색 선은 2020. 6. 27. 측량]
- 3. 위 도표의 지점은 개통 후 기준으로 표시되어 있어 18.050km(공사 시의 18.250km에 해당)에서 최대치(189mm) 발생

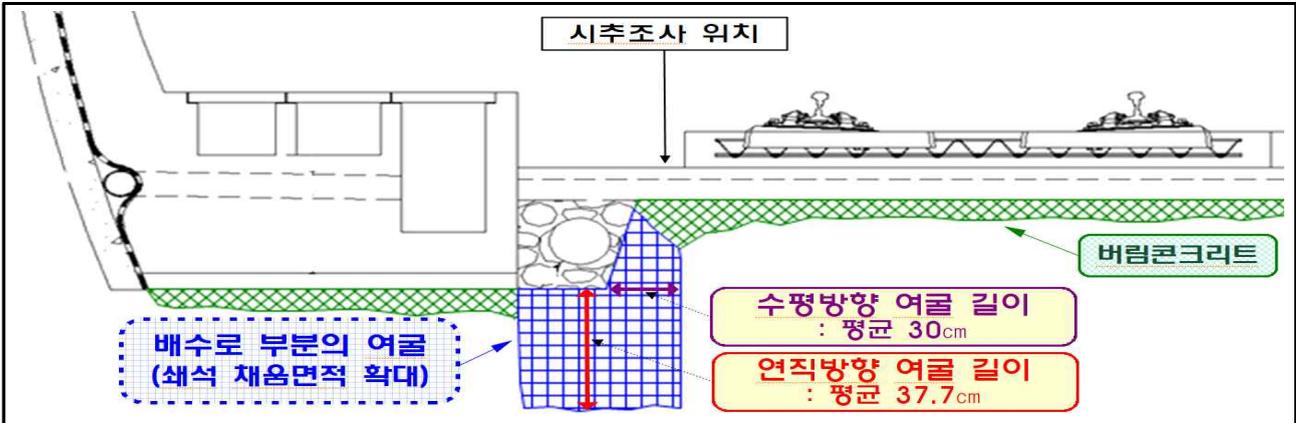
① 시추조사 결과 개요도

주: 설계도면 상 배수로 단면(연직방향 깊이 55.8cm, 수평방향 폭 400cm) 외 굴착한 부분(파란색 눈금모양의 공간)이 배수로 부분의 여굴(연직방향 여굴 길이 평균 37.7cm, 수평방향 여굴 폭 평균 30cm)인데 시공사는 이를 모두 쇄석으로 채워서 시공함
