국토교통부		<h1 style="margin: 0;">보 도 자 료</h1>

## 최근(10.27~11.3) 6건의 BMW 차량화재, 중간조사결과 발표

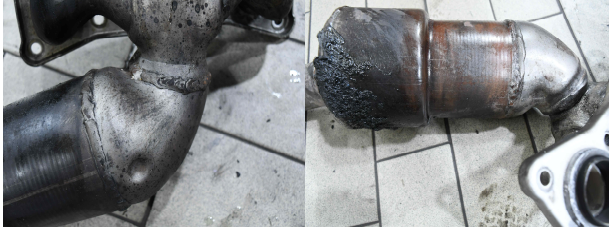
① 328i

① BMW 328i(10.27 화재, 의정부)는 고온(500℃ 이상)에서 작동하는 삼원 촉매장치\*에서 화재가 발생되었고, 원인은 촉매장치 관리부실\*\*로 판단된다.

\*\* 공식 서비스센터가 아닌 일반 정비업체에서 잘못 수리한 영향

발화지점 (촉매장치, 엔진아래부분)	촉매장치(수리 사용한 흔적)

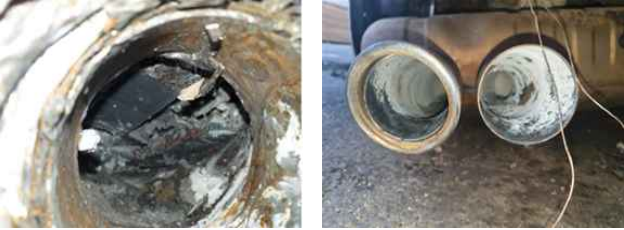
② 5GT

- ② 5GT(10.27 화재, 남양주)는 현장조사(10.29) 결과, DPF(미세먼지 저감장치) 주변의 열흔, 소음기 내 백색가루 및 DPF 고장코드 등으로 미뤄 DPF 파열로 화재가 발생된 것으로 추정되나, 소유자의 조사 거부로 정확한 원인분석이 불가하였다.
- ③ 640d(10.29 화재, 의왕)는 배기관 부근에서 화재가 발생하였으며, 원인은 연료리턴호스와 인젝터(연료공급장치)간 체결 불량에 따른 연료 누유가 원인으로 판단된다.
- ④ 525d(10.29 화재, 성남)는 배기관 부근에서 화재가 발생되었으며, 원인은 터보차저 파손 및 엔진오일 유입으로 인한 DPF 파열로 나타났으며, 터보차저 파손 원인은 추가 조사 중이다.
- ⑤ 320d(11.1 화재, 마포)는 배기관 부근에서 화재가 발생하였으며, 원인은 연료공급호스 체결 불량(호스 중간부분 이탈 확인)에 따른 연료 누유로 판단되며, 체결 불량 원인은 추가 조사 중이다.
- ⑥ X6(11.3 화재, 용인)는 배기관 부근에서 화재가 발생되었으며, DPF 파열로 화재가 발생된 것으로 추정되며, DPF 파열 원인에 대하여는 환경부 등 관계부처와 공동조사를 통해 규명할 계획이다.

발화지점 (DPF 열흔)	DPF 파손, 머플러 팁 백색가루
