용산공원 내 발견되었다는 기름띠는 토양오염과 무관합니다

< 보도내용('22.7.15일, 경향신문) >

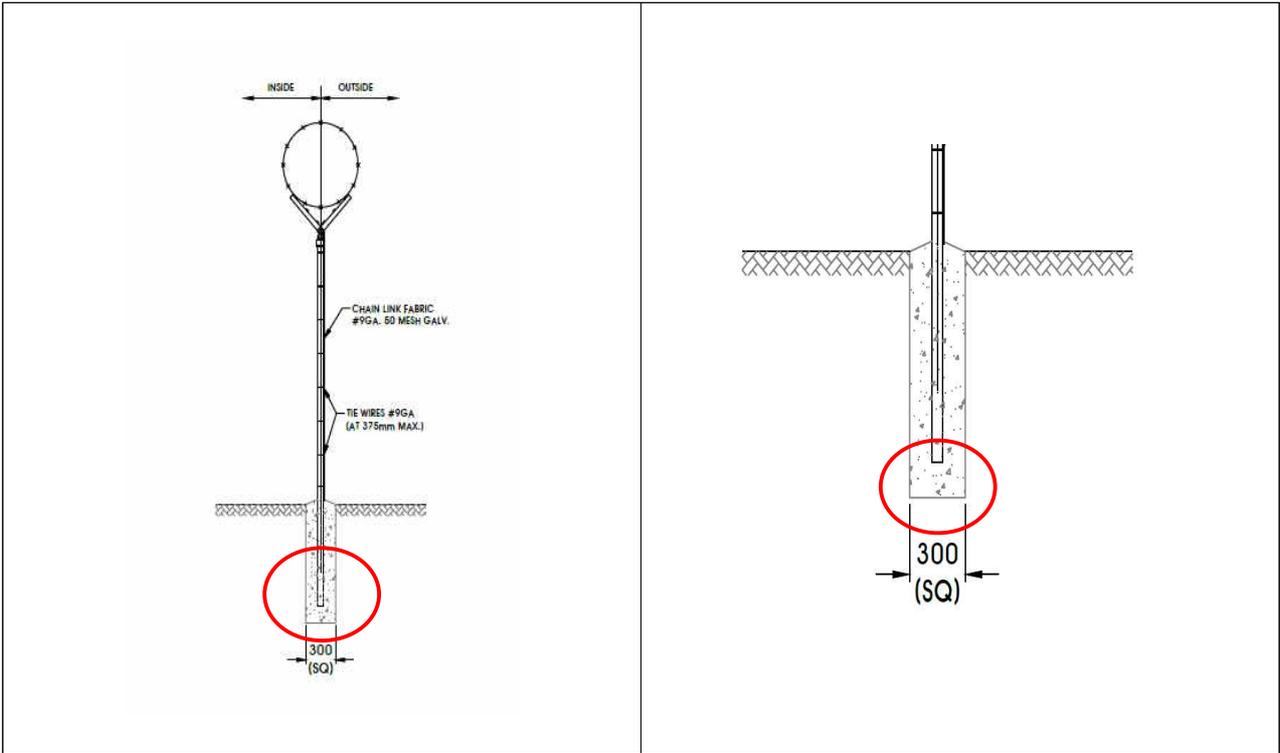
- 기사에서 기름띠가 발견되었다고 한 구멍은 관측공*이 아닙니다.
 - * 토양오염도 및 위해도 측정을 위해 지표에 뚫은 구멍
 - 기사에 언급된 구멍은 종전 설치되어 있던 울타리의 쇠기둥을 제거하는 과정에서 남겨진 기초부분으로 관측공이 아닙니다.
- 언급된 구멍에 있는 쇠기둥은 시멘트로 둘러쌓여 토양과 직접 접촉할 수 없어 토양내 오염물질이 쇠기둥으로 들어갈 수 없는 구조이며,
 - 발견된 기름띠는 쇠기둥 절단면을 덮기 위해 사용한 접착제와 고무덮개의 기름기가 빗물과 함께 일부 기둥내로 흘러들어간 것으로 보입니다.
 - 발견된 위치도 과거 유류 유출 사고 지역과 떨어진 곳으로 기름띠는 유출사고와도 무관합니다.
- 기사에서 언급한 다른 나머지 2개 구멍도 환경부 오염조사결과 유기물질 토양오염은 없는 지역으로 현장조사중이며,
 - 조사결과를 바탕으로 메우기 등 필요한 조치를 수행하겠습니다.
- 정부는 임시개방 이전까지 부지내 전수조사를 통해 불필요한 시설물을 제거하고 강화된 환경 위해성 저감조치를 추진하는 등 국민들이 안전하게 용산공원을 이용할 수 있도록 하겠습니다.

○ 올타리 단면도 및 상세도
