### 건설안전 우수사례

공사명 대구 동구 신암동 공동주택 신축공사

주요내용 지게차 하역운반 작업 시 근로자와 충돌 및 협착 위험

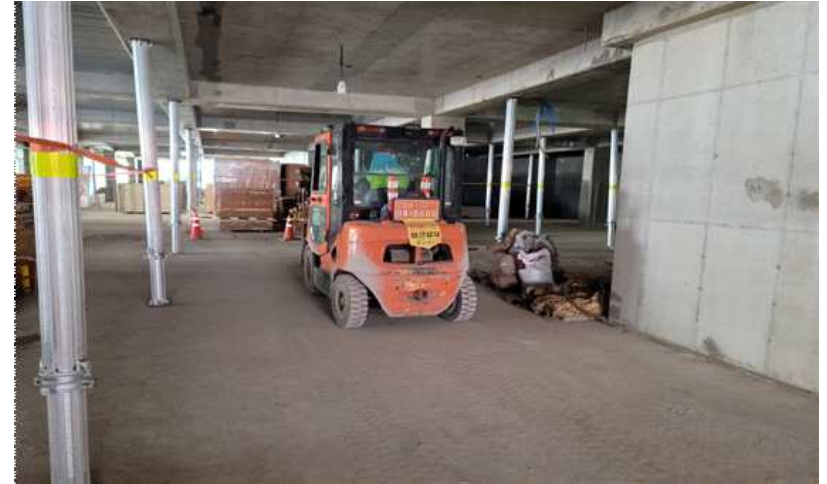
개선 전 지게차 하역운반 작업 시 근로자와 충돌 및 협착 위험

- 지하에서 지게차 하역운반 작업 시 주변에서 작업 및 이동 중인 근로자가 이를 확인하지 못하고 충돌 및 협착 위험

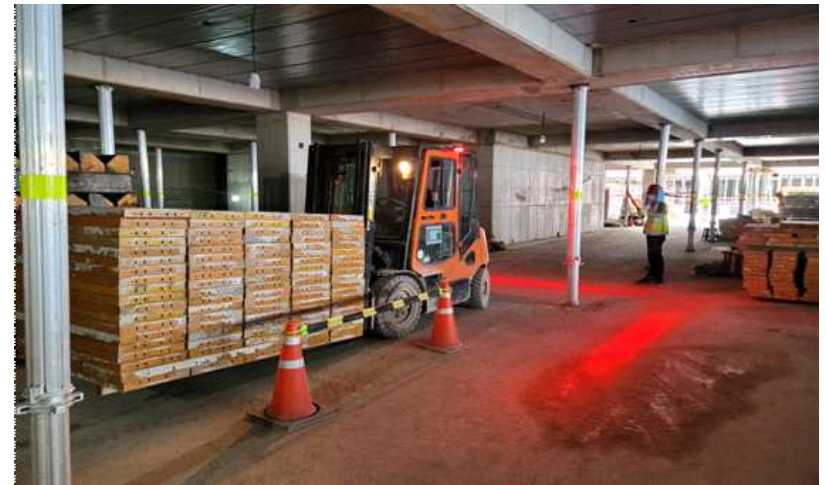
개선 후 지게차 측면 및 후면에 레이저 라인 빔을 부착하여 접근금지 조치

- 지게차 측면 및 후면에 레이저 라인 빔을 부착하여 근로자들이 시각적으로 지게차의 존재 및 작업 여부를 확인할 수 있도록 함.

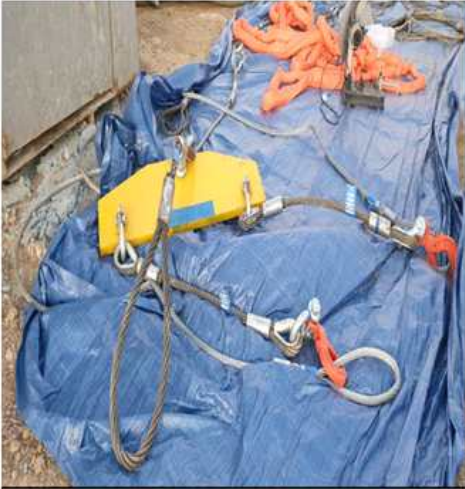
리프팅 디바이스 제작 사진 (O)

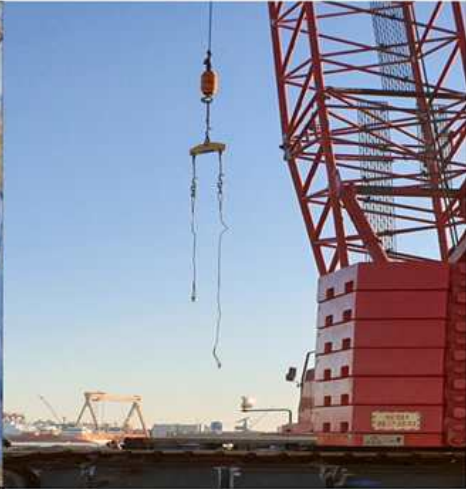
크레인에 장착된 리프팅 디바이스 (O)

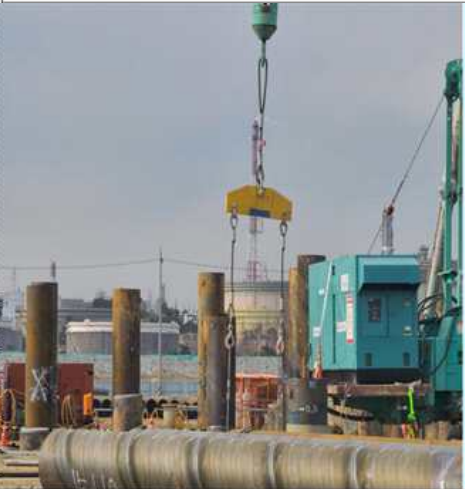
리프팅 디바이스로 파일 인양 (O)

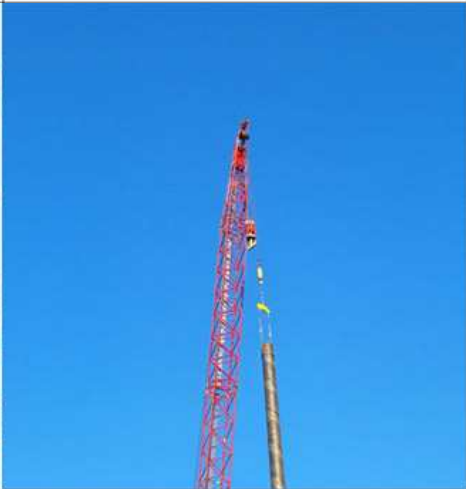
리프팅 디바이스로 파일 인양 (O)

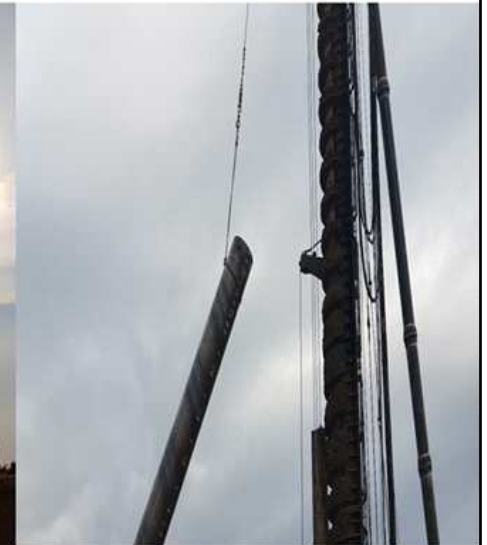
외줄걸이 파일 인양 (X)

- 강관파일 인양시 크레인 Hook와 파일을 와이어로 직접 연결하므로 파일이 비틀어지거나 회전하게 되어 불안정한 상태로 작업이 진행됨.

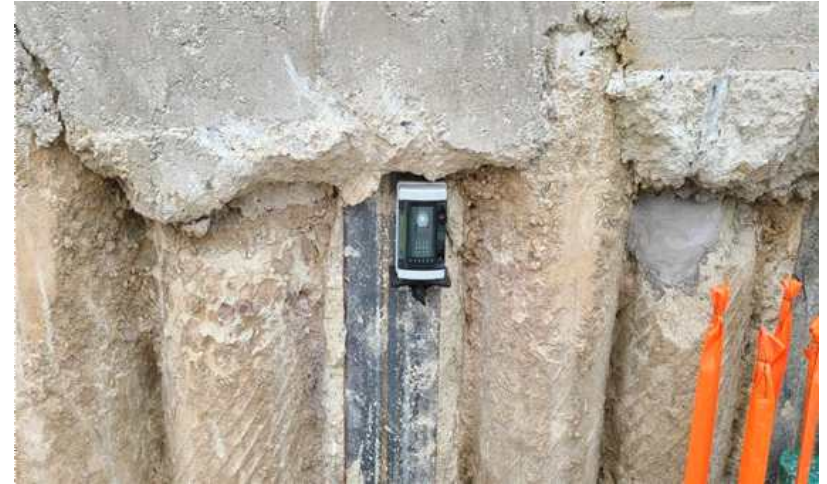
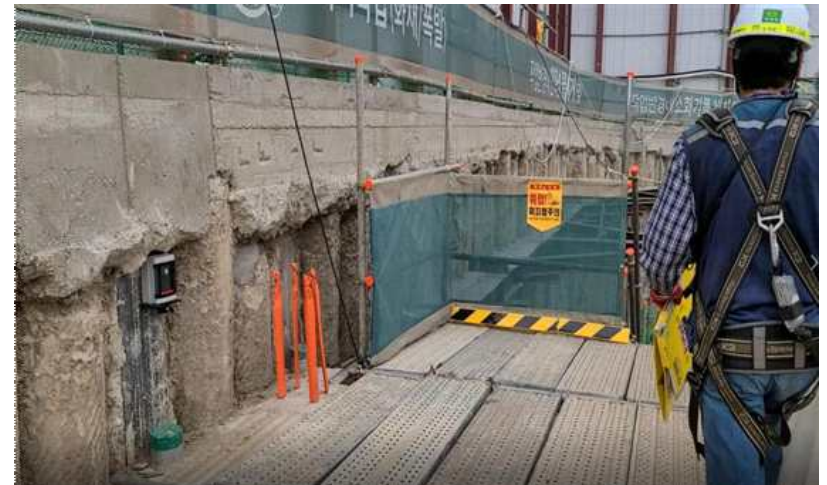
개선 후 위험지역 위험알리미 설치 사용

- 위험알리미를 설치하여 위험지역에 접근하는 근로자 및 관리감독자에게 위험지역에 대한 위험내용을 알려 산재사고 방지.

- 위험지역 접근시 센서를 통해 위험내용을 알림.
  - ※ 안전관리자를 대신해서 근로자가 위험지역에 접근시 위험내용을 경고하여 재해를 미연에 방지
- 맞춤형 다양한 안내방송 지원.
  - ※ 추락, 낙하, 비레, 감전, 협착, 충돌, 질식사고 등 위험작업별로 맞춤형 안내방송
- 안내방송 주기설정, 외국인근로자용 다국어 지원
  - ※ 추락, 세팅간격(없음, 10분, 20분, 30분, 1시간, 2시간), 다국어 지원(영어, 중국어, 베트남)

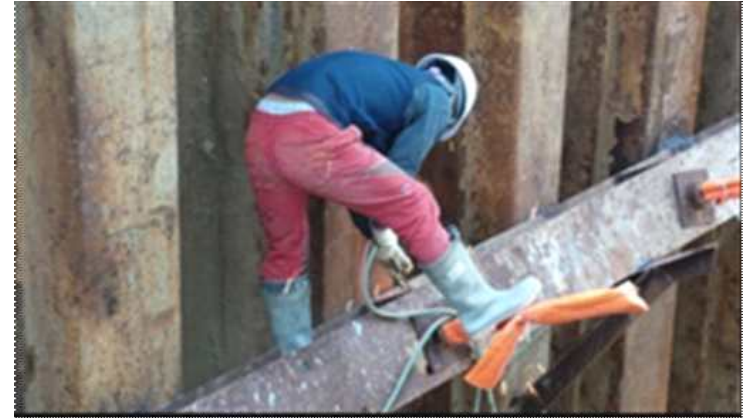
개선 전 상부 띠장 용접 작업 시 불안정한 작업 자세

- 흠막이 2열 띠장 중 상부 띠장 용접 시 작업자의 불안정한 자세로 추락 사고 발생 위험

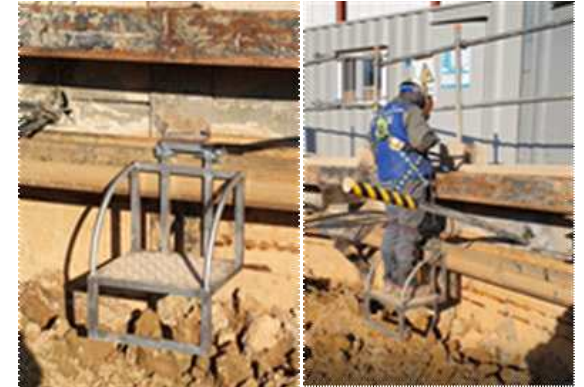
개선 후 작업발판 제작 및 현장 적용 사진

- H-Beam 플랜지에 걸이식 전용 작업발판 제작
- 무게 최소화를 위한 알루미늄 재질 적용으로 설치/이동의 간편화

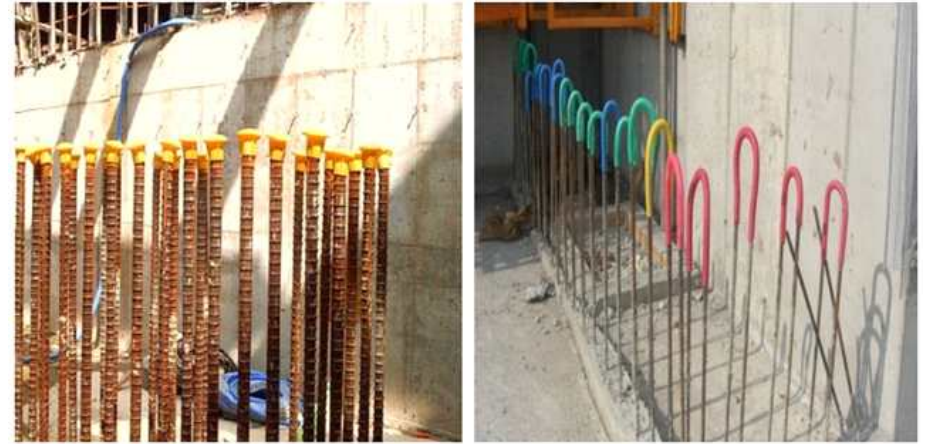
내용 | 개선 전 : 철근캡 또는 전선관 사용사례

- (현황) 최근 Con'c 타설 중, 작업자가 **벽체 이음용 철근**(높이 60cm) 사이로 이동 중, 미끄러져 **철근에 엉덩이가 찢려 과출혈로 사망한** 사례 발생
- (문제점) 철근캡 또는 전선관으로 보호조치를 하여야하나, 설치수량이 많고 장시간 소요되어 실제 관리에 어려움 따름

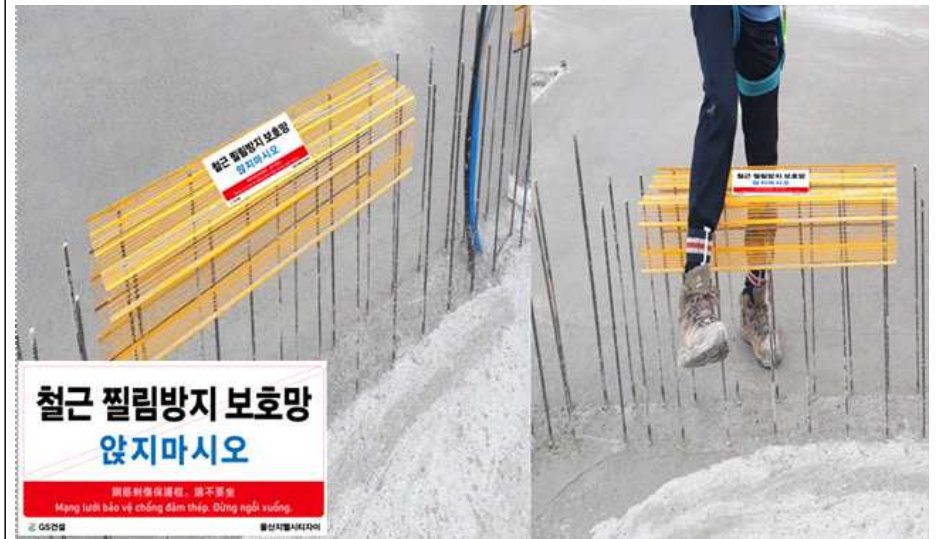
내용 | 개선 후 : 리브라스망 이용, 철근 찢림방지 보호망 설치

- Con'c 구조물 시공Joint 부위 거푸집으로 사용중인 **리브라스망**을 활용하여 **철근 찢림방지 보호망**으로 가공 설치함
- 그물망이 촘촘하여 D10 철근부터 적용 가능하며, **내하중 80kg**에서도 안전함
- **저비용으로 쉽게 제작가능하고 단시간에 설치 가능**
