곡교천 풍세지구 하천정비사업 실시설계

- 주민 설명회 -

2021. 07

대전지방국토관리청

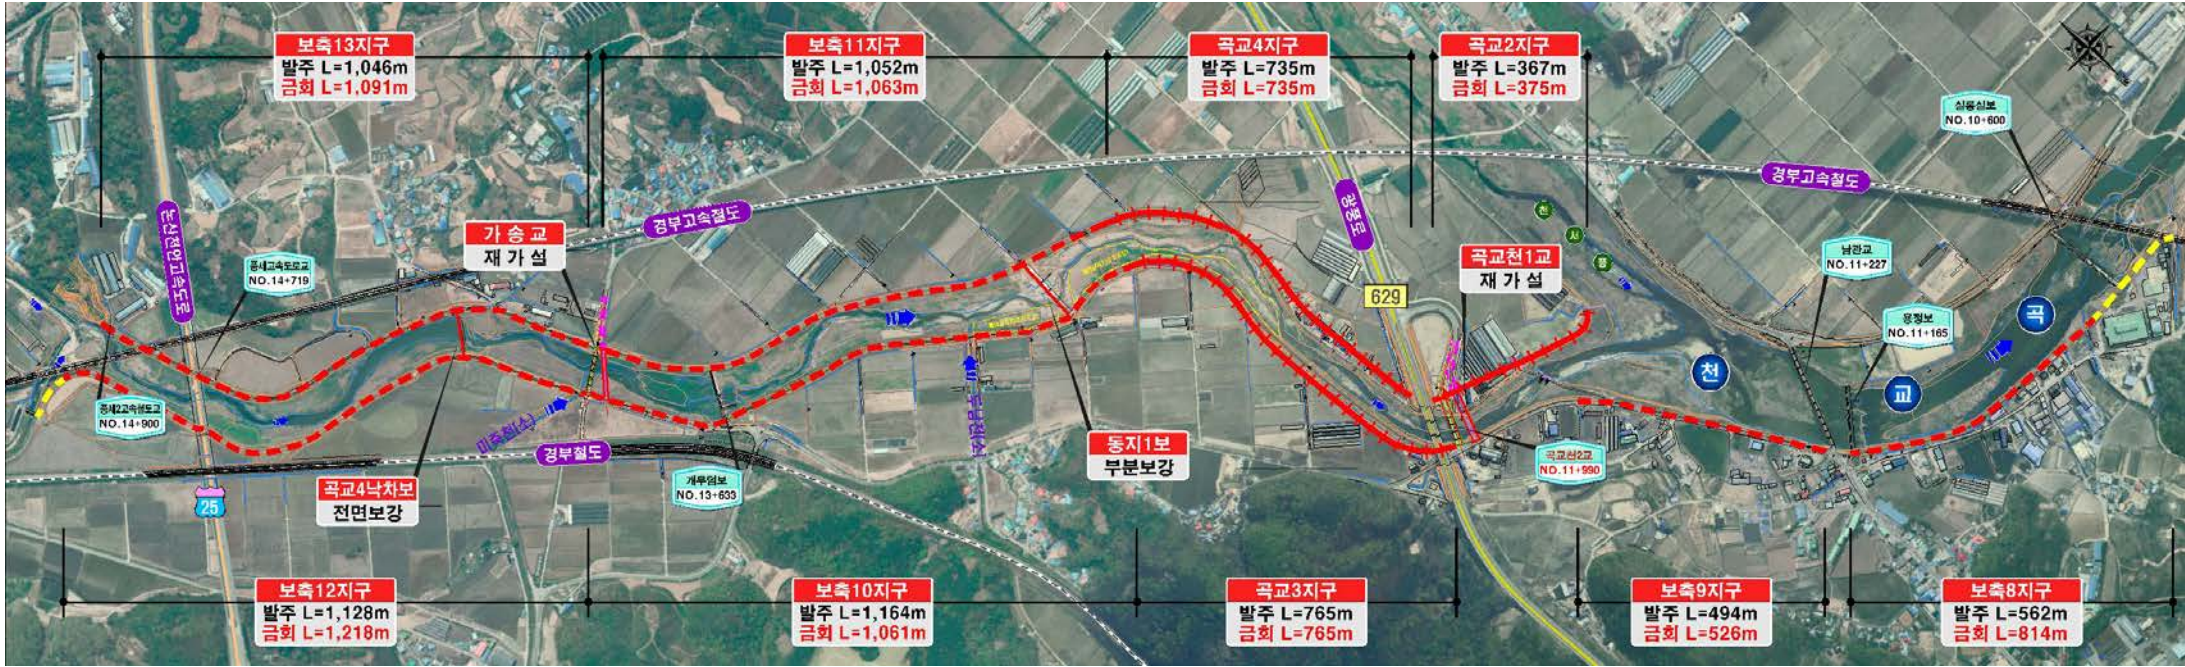
곡교천 주변 현황 및 사업물량

지형 현황

- 사업지구 하류 좌안측으로 풍서천(지방)이 유입되어, 최상류 우안측으로 맹곡천(지방)이 유입됨
- 하류 우안측에 상업시설 및 주거지 다수가 분포하고, 중상류 대부분은 농경지로 활용중

하천개수 현황

- 남관교 상하류(보축8, 보축9)는 시도(미죽로)로 지정된 도로겸용제방으로 여유고가 부족하고, 하류 일부는 제방둑마루 미포장 상태
- 지방도 629호선 인근은 하폭이 협소하여 홍수시 통수단면이 부족에 따른 수위상승으로 침수발생이 우려
- 동지1보~가송교(보축10, 보축11)구간은 제방여유고 부족, 대부분 제방둑마루 미포장 상태
- 가송교~맹곡천합류(보축12, 보축13)구간은 제방여유고 부족, 우안측 제방둑마루 미포장 상태

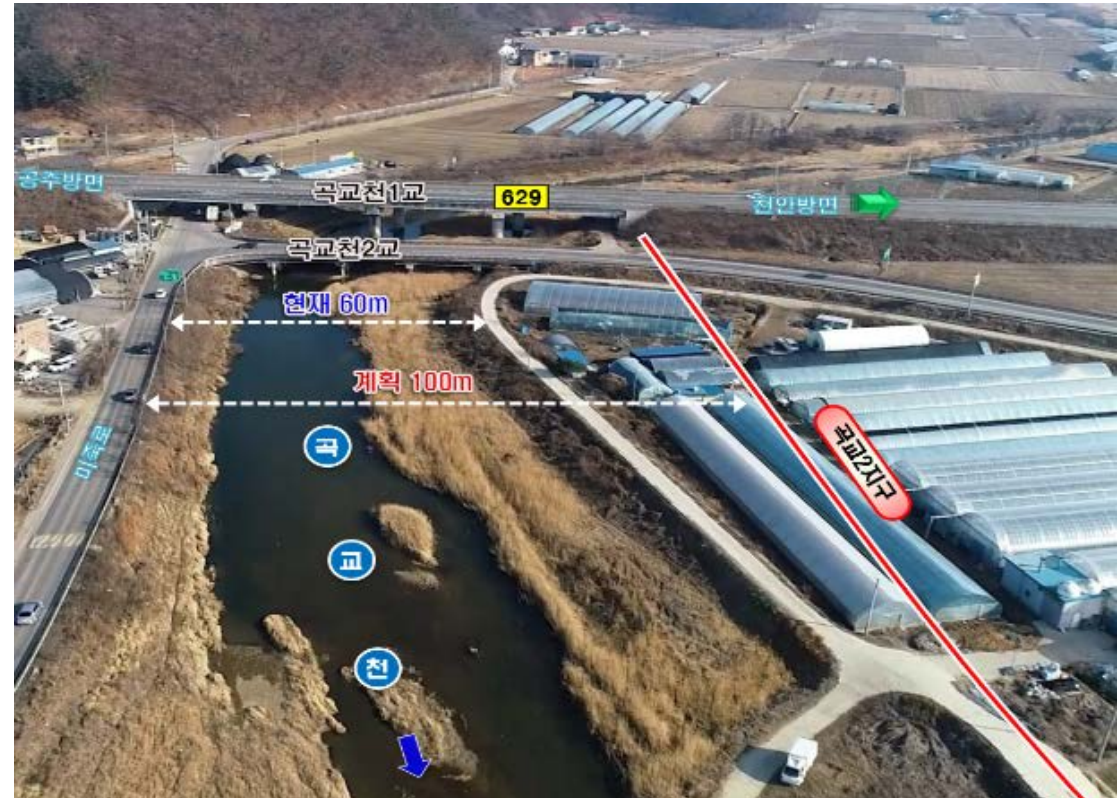
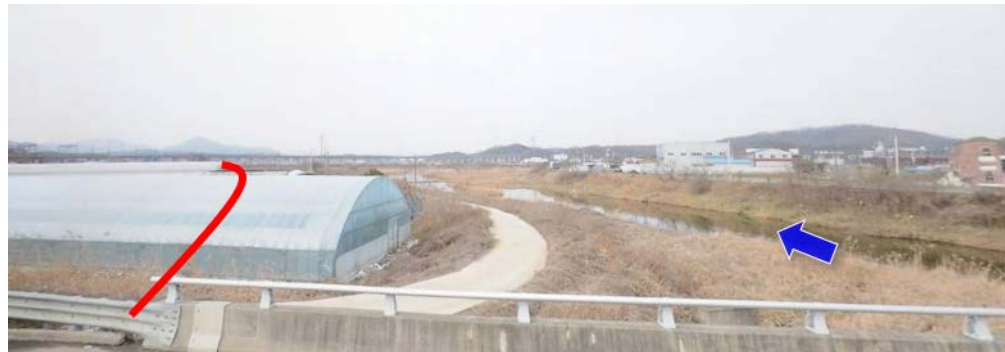
축제지구(곡교2지구-좌안, L=375m)

구분	내용
위치	천안시 동남구 풍세면 용정리, 남관리
현황 및 특징	<ul style="list-style-type: none"> 풍서천 합류전 상류 좌안구간으로 제내측 비닐하우스 단지과 농경지로 이용중. 상하류 대비 하폭협소로 홍수시 월류로 침수피해 우려 구간
계획홍수량	611 m ³ /s
계획제방 규모	둑마루폭 5.0m이상, 여유고 1.0m이상
현안사항	<ul style="list-style-type: none"> 하천폭 확장시 비닐하우스11동 저축 하천구역으로 고시된 지역으로 사업부지 편입 불가피
정비방향	<ul style="list-style-type: none"> 하천설계기준 및 하천기본계획에 의거 하폭 확장 및 제방신설(축제) 제방구조는 둑마루폭 5.0m, 여유고 1.0m이상 비탈경사 1:3.0적용, 관련 부대시설 재설치

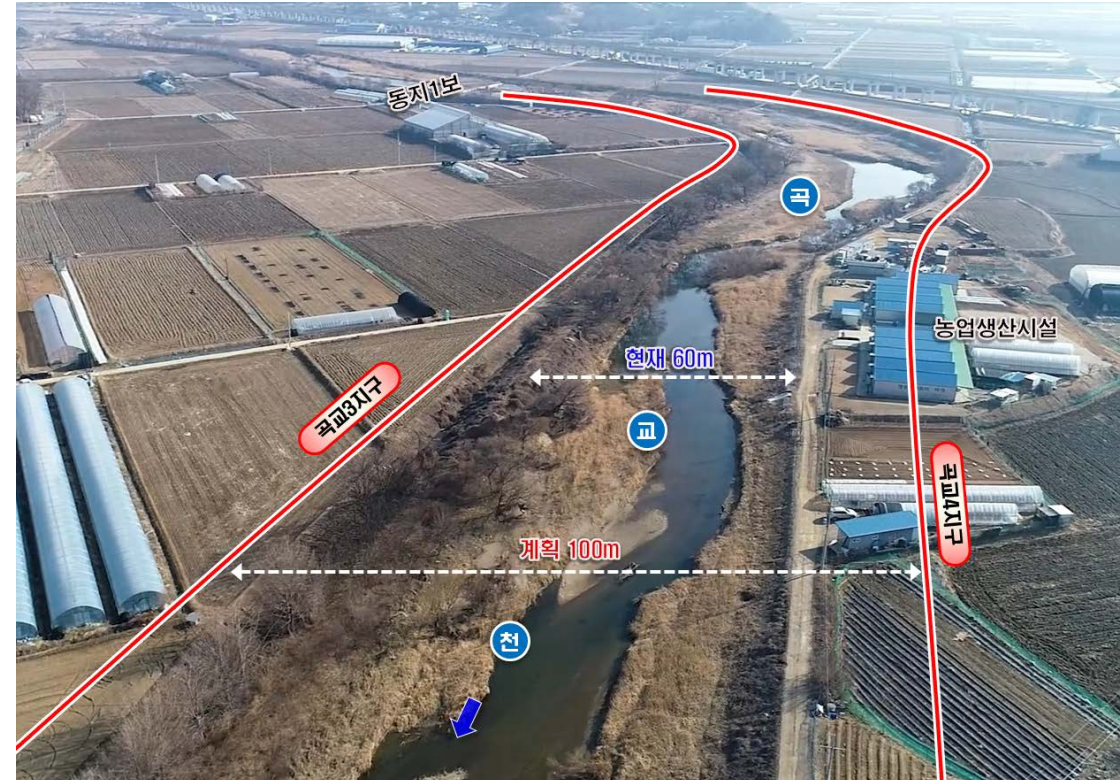
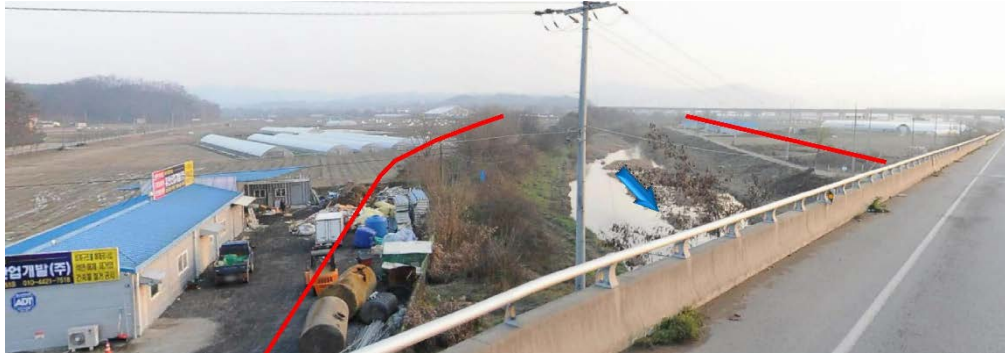
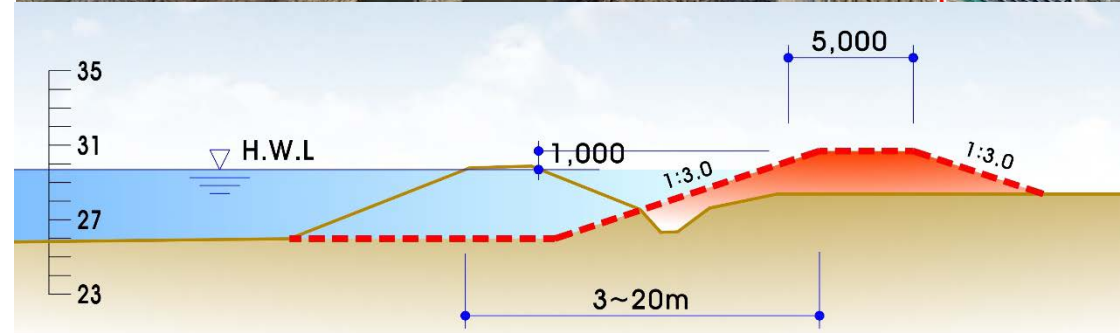
축제지구(곡교3지구-우안, L=765m), (곡교4지구-좌안, L=735m)

구분	내용
위치	천안시 동남구 풍세면 두남리, 보성리
현황 및 특징	<ul style="list-style-type: none"> 곡교천 중류부 구간으로 제내측 농경지로 이용중. 상하류 대비 하폭협소로 홍수시 월류로 침수피해 우려 구간 시점부 곡교천1, 2교 횡단함.
계획홍수량	611 m ³ /s
계획제방 규모	둑마루폭 5.0m이상, 여유고 1.0m이상
현안사항	<ul style="list-style-type: none"> 하천폭 확장시 농업생산시설(10동) 저축 하천구역으로 고시된 지역으로 사업부지 편입 불가피
정비방향	<ul style="list-style-type: none"> 하천설계기준 및 하천기본계획에 의거 하폭 확장 및 제방신설(축제) 제방구조는 둑마루폭 5.0m, 여유고 1.0m이상 비탈경사 1:3.0적용, 관련 부대시설 재설치

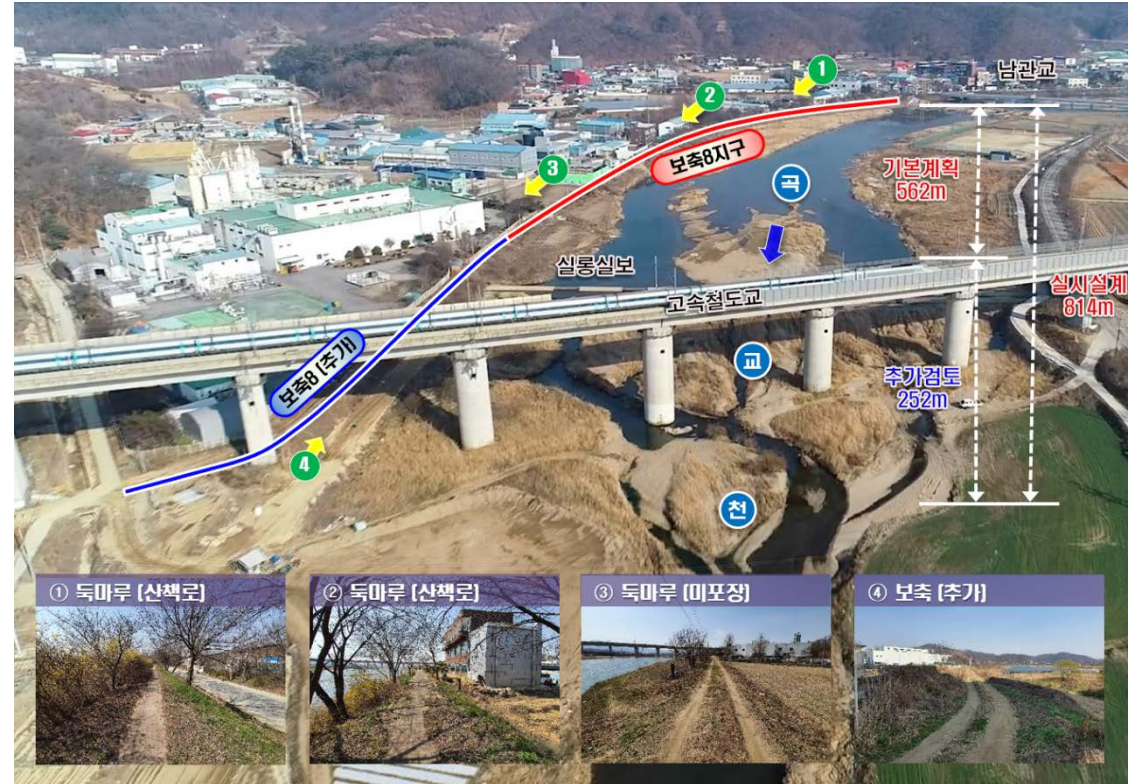
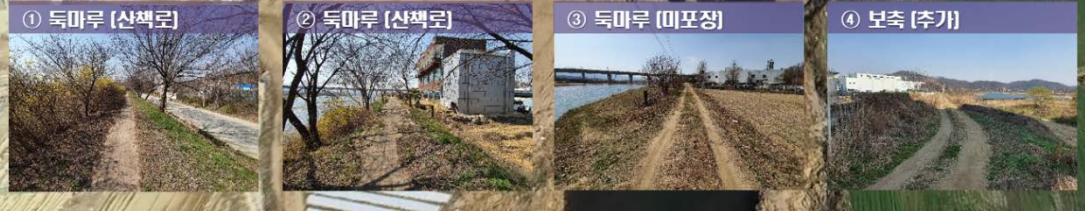
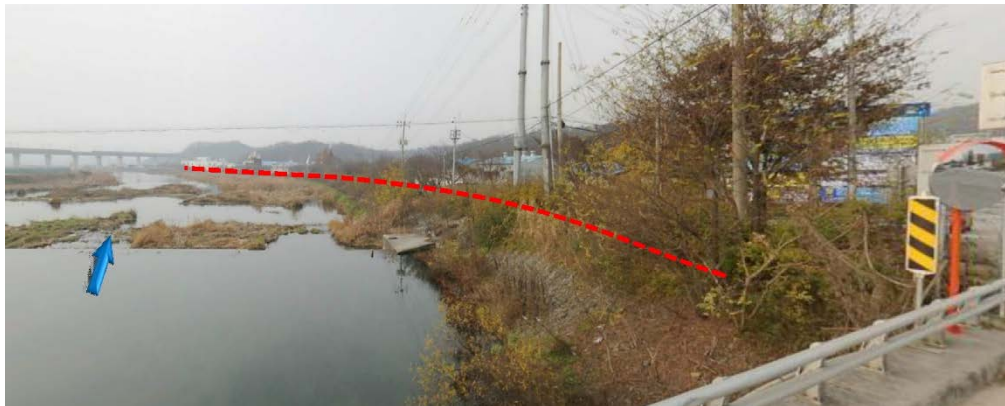
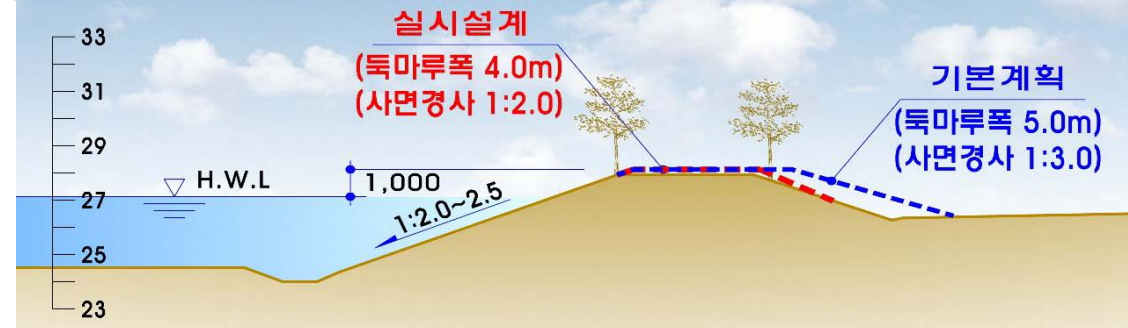
보축지구(보축8지구-우안, L=814m)

구분	내용
위치	천안시 동남구 풍세면 남관리
현황 및 특징	<ul style="list-style-type: none"> 곡교천 중류 우안구간으로 고수부지는 없으며, 제내측 현대약품공업, 한남티슈공장 등의 공장 인접해 위치함. 제방여유고 및 둑마루폭이 부족하며 일부 미포장 상태
계획홍수량	1,119m ³ /s
계획제방 규모	둑마루폭 4.0m이상, 여유고 1.0m이상
현안사항	<ul style="list-style-type: none"> 여유고가 최대 0.21m 부족, 일부구간은 산책로가 조성되어 있고 제방상태 양호 ⇒ 정비계획 최소화 필요 하류부는 여유고는 확보하나 둑마루 불량 정비 필요
정비방향	<ul style="list-style-type: none"> 현재 둑마루폭 4.0m 범위 내 둑마루 포장 기존 제방 비탈면 유지

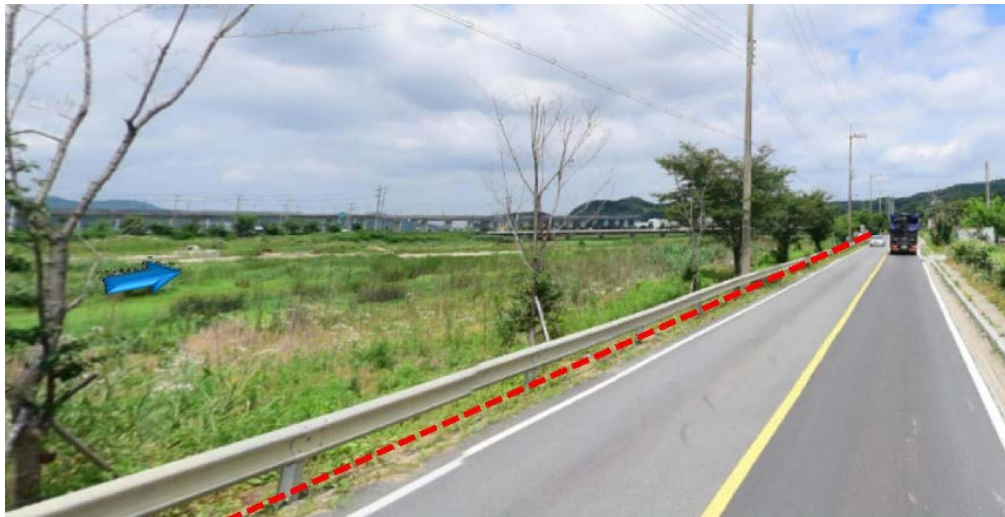
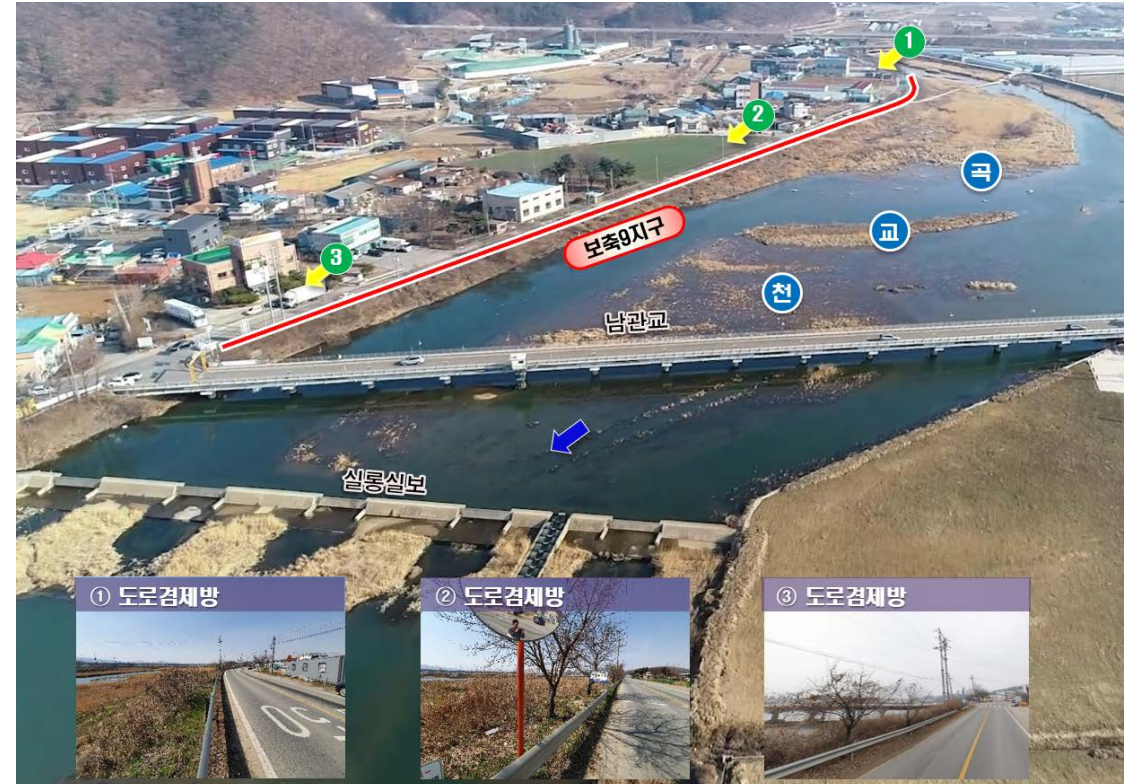
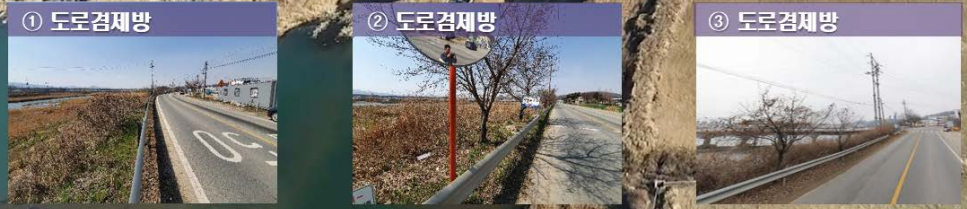
보축지구(보축9지구-우안, L=526m)

구분	내용
위치	천안시 동남구 중세면 남관리
현황 및 특징	<ul style="list-style-type: none"> • 풍서천 합류후 하류 우안구간. 제내측은 도로겸용제방 미축로가 종단하는 굴입하도 구간으로 상가, 건물 등이 접함. • 여유고 부족구간이며 하류부 남관교가 횡단함.
계획홍수량	611~1,119m ³ /s
계획제방 규모	파라펫 설치(H=0.5m 내외)
정비방향	<ul style="list-style-type: none"> • 여유고 확보를 위해 기존 도로 비탈상단에 파라펫 설치(H=0.5m 내외)

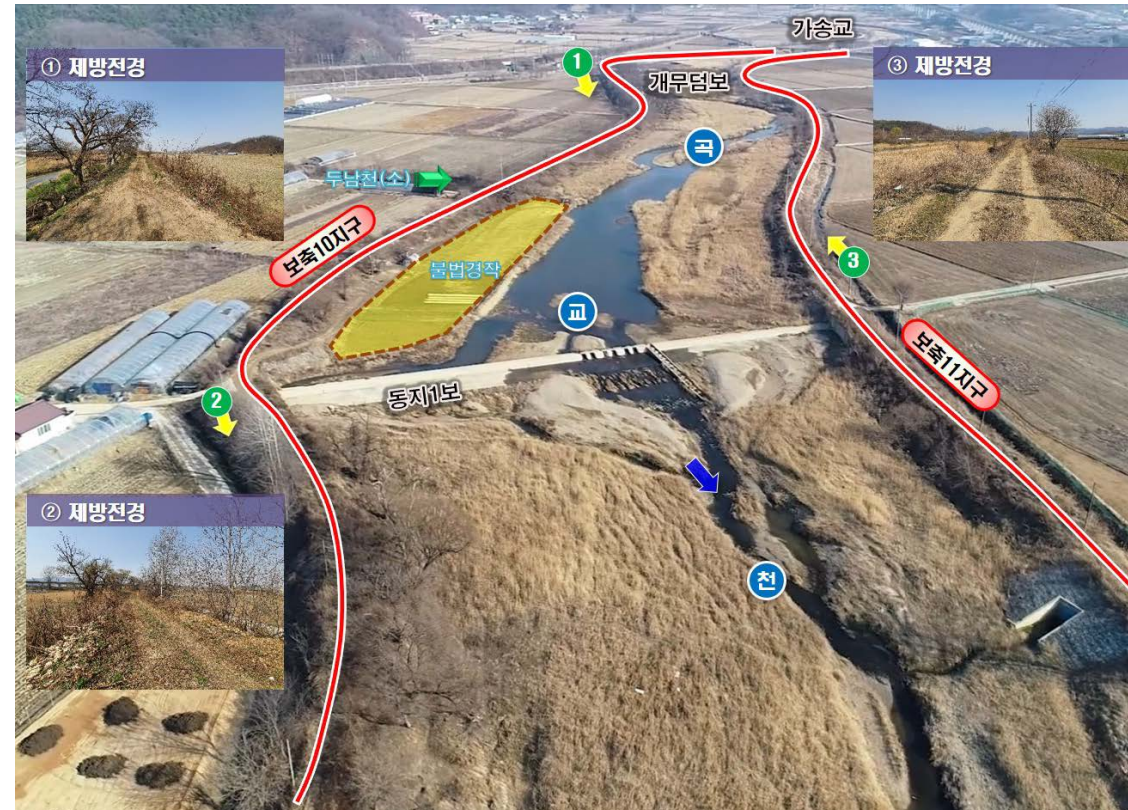
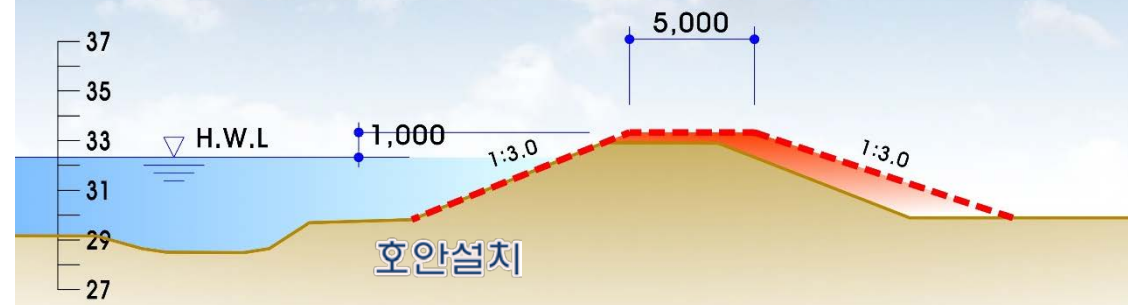
보축지구(보축10지구-우안, L=1,161m), (보축11지구-좌안, L=1,063m)

구분	내용
위치	천안시 동남구 풍세면 두남리, 가송리
현황 및 특징	<ul style="list-style-type: none"> 곡교천 중류부 구간으로 제내지는 농경지로 이용되며, 구간내 동지1보, 개무덤보가 횡단함. 여유고 및 둑마루폭 부족하며, 둑마루 미포장 개무덤보 상류부 우안 제내측은 제방겸용 2차선도로 (송정2길)가 위치한 굴입하도 구간
계획홍수량	611 m ³ /s
계획제방 규모	둑마루폭 5.0m이상, 여유고 1.0m이상
현안사항	<ul style="list-style-type: none"> 하도 내 위치하는 불법경작지는 수환경 회복을 위한 식생천이대로 개선 필요
정비방향	<ul style="list-style-type: none"> 여유고 및 둑마루폭 확보를 위한 제방보강(보축) 제방구조는 둑마루폭 5.0m, 여유고 1.0m이상 비탈경사 1:3.0적용, 관련 부대시설 재설치

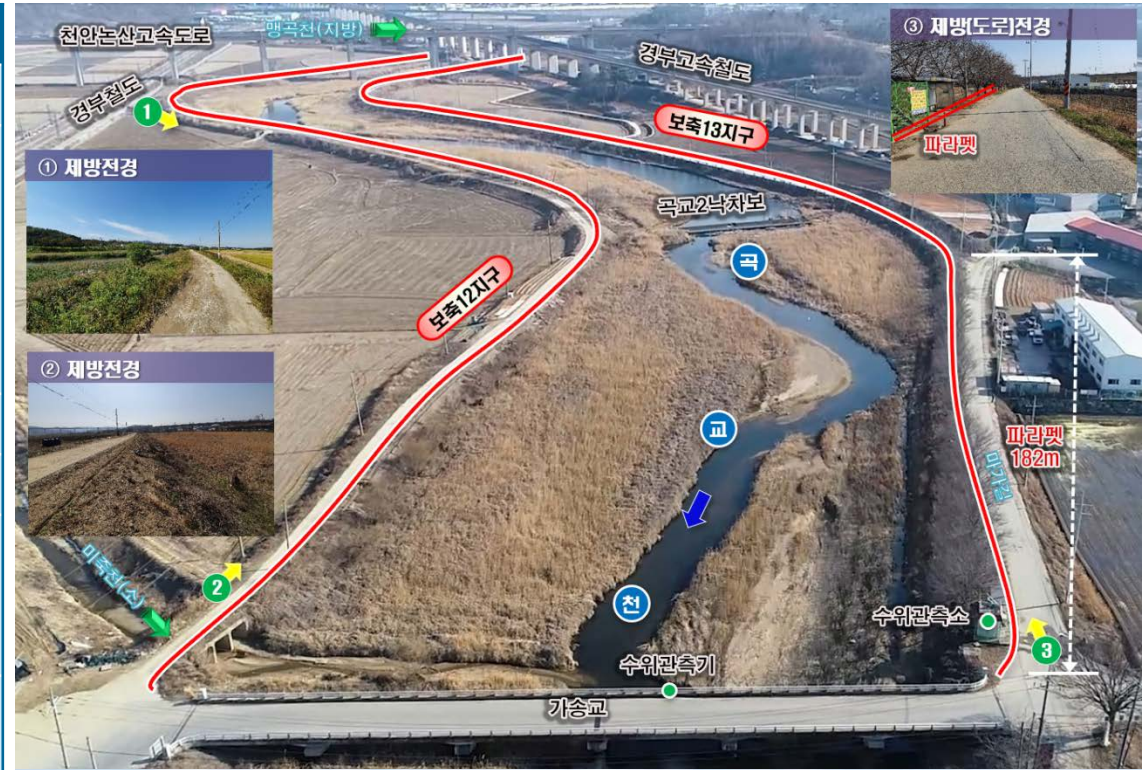
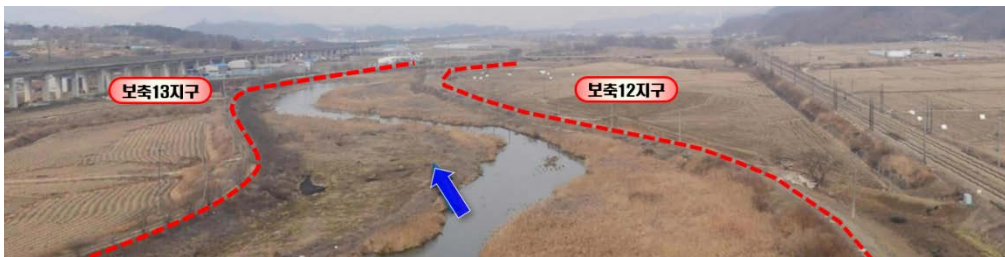
보축지구(보축12지구-우안, L=1,218m), (보축13지구-좌안, L=1,091m)

구분	내용
위치	천안시 동남구 풍세면 미죽리, 가송리
현황 및 특징	<ul style="list-style-type: none"> 곡교천 중류부로 제내측 농경지로 이용, 구간내 곡교4낙차보, 풍세고속도로교, 충세2고속철도교가 횡단함. 여유고 및 둑마루폭 부족하며, 둑마루 미포장 가송교 상류 좌안은 제방겸용도로(마가길)이 종단하는 굴입하도 구간, 도로외측 농경지와 공장1개소 위치
계획홍수량	611 m ³ /s
계획제방 규모	둑마루폭 5.0m이상, 여유고 1.0m이상
현안사항	<ul style="list-style-type: none"> 가송교 직상류(좌) 도로겸용제방구간 기존 수목 최대한 유지 필요 ⇒ 파라펫 계획 고려 가송교 직상류(좌) 수위관측시설 운영중 ⇒ 이전 필요
정비방향	<ul style="list-style-type: none"> 여유고 및 둑마루폭 확보를 위한 제방보강(보축) 제방구조는 둑마루폭 5.0m, 여유고 1.0m이상 비탈경사 1:3.0적용, 관련 부대시설 재설치

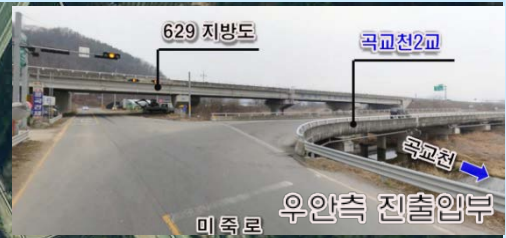
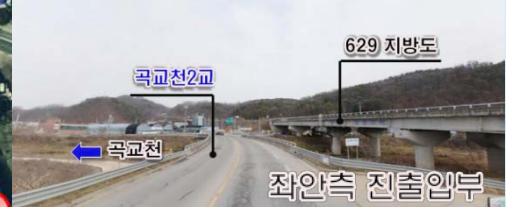
■ 곡교천2교

- 지방도 629를 연결하는 2010년 준공된 교량으로 하천기본계획상 여유고 및 경간장 부족으로 치수적으로 불안정한 교량 ⇒ 재가설 계획 수립

구분		곡교천2교	
현안사항		<ul style="list-style-type: none"> ◆ 곡교2지구(축제) 하천폭 확장, 여유고 및 경간장 부족으로 재가설 계획 수립 ◆ 공사중 차량통행, 곡교천1교 형하고를 고려시 하류측으로 이동(30m) 설치 필요 	
정비방향	평면(안)		
	정비계획(안)	<ul style="list-style-type: none"> ◆ 충청남도와 재가설 협의 필요(교량위치 변경) ◆ 주민의견 수렴을 통한 정비계획 수립, 기존 곡교천2교는 공사중 가교로 활용후 철거
