**미호천 여천지구 등 3개소 하천정비사업 실시설계
주민 설명회 [여천지구]**

2021. 06

대전지방국토관리청

미호천 여천지구 등 3개소 하천정비사업 실시설계 용역

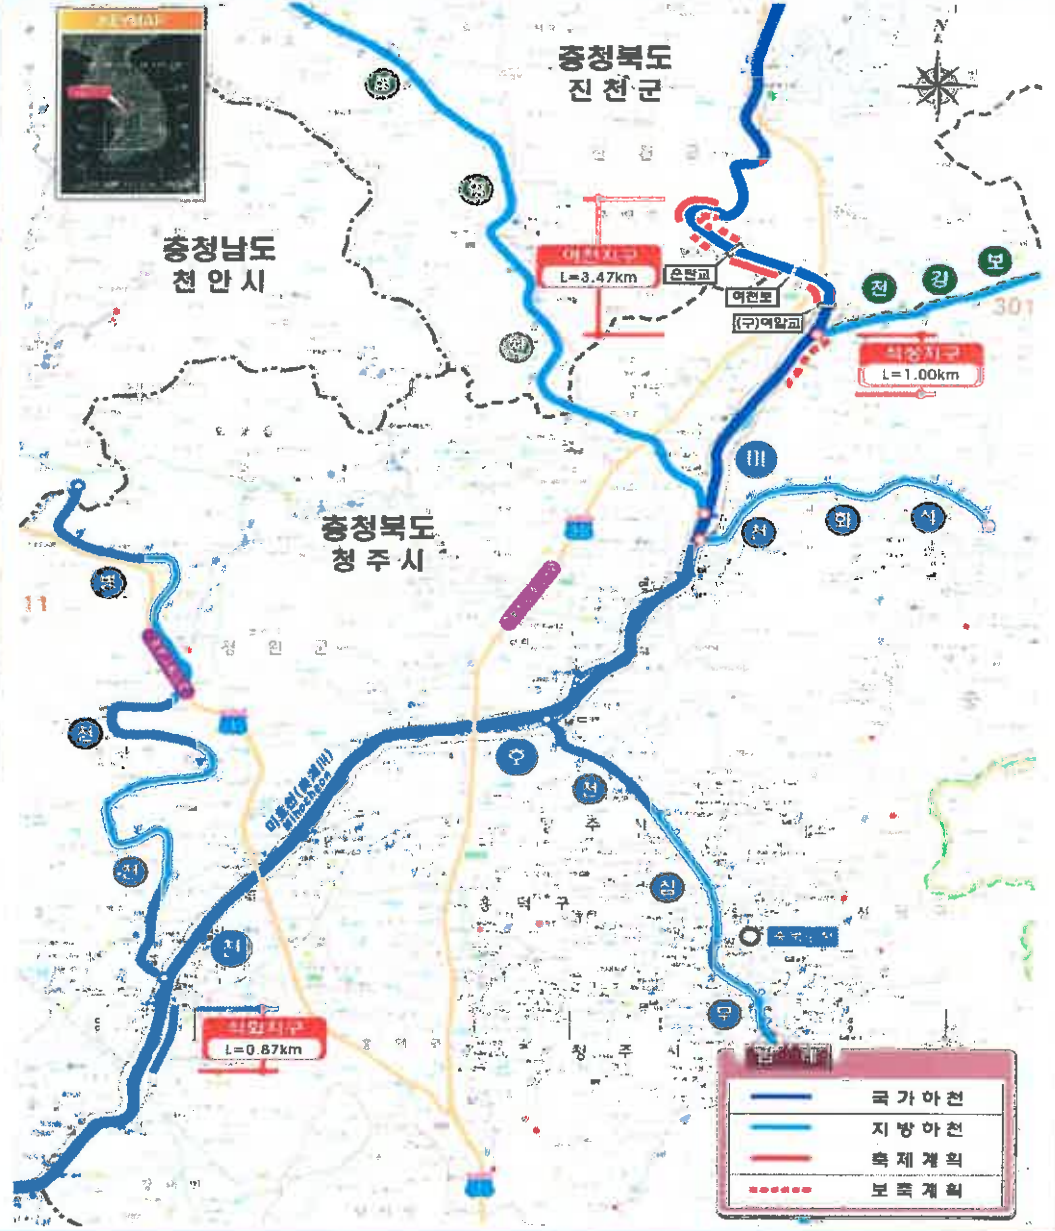
과업 위치도

대상 하천	지구명	과업구간	비고
국가하천 미호천	여천지구	충북청주시 청원구 오창읍 여천리 ~ 진천군 초평면 연당리	
	석성지구	충북 청주시 청원구 북이면 석성리 일원	
	석화지구	충북 청주시 흥덕구 강내면 탑연리 일원

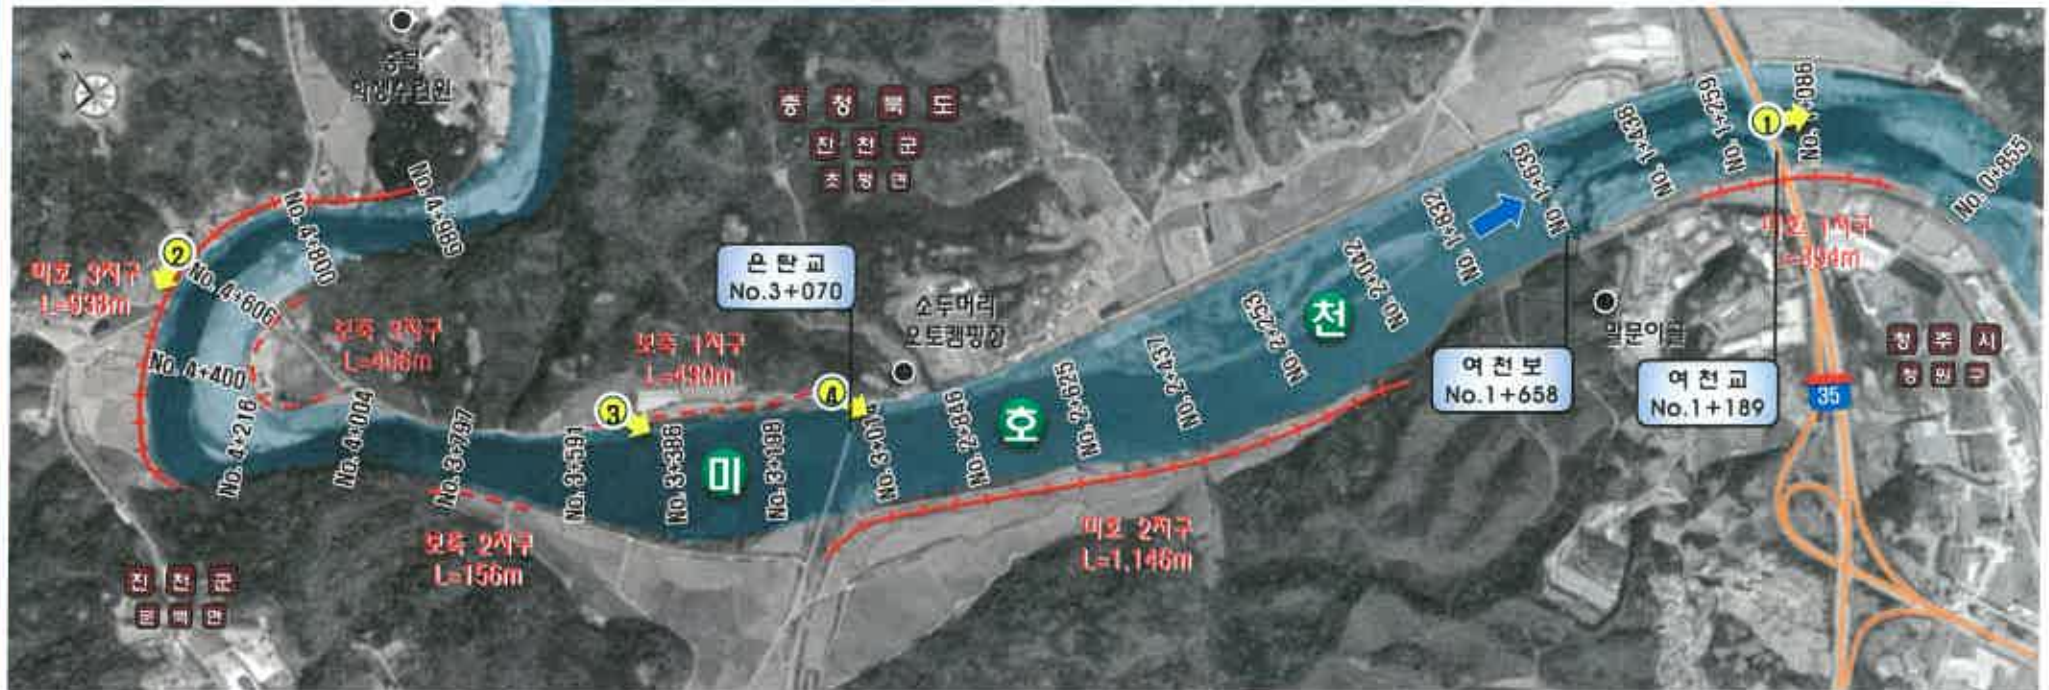
1. 여천교 하류측

여천지구(축제 및 보축) 현황

- 우안 제내지는 주로 농경지로 이용되며, 일부 구간에 취락지가 형성되어 있고 하상경사는 완만하며 퇴적구간을 제외하고는 단단면 형상임
- 좌안 제내지는 주로 농경지로 이용되며, 임야와 인접하고 하도 형상은 우안과 같음

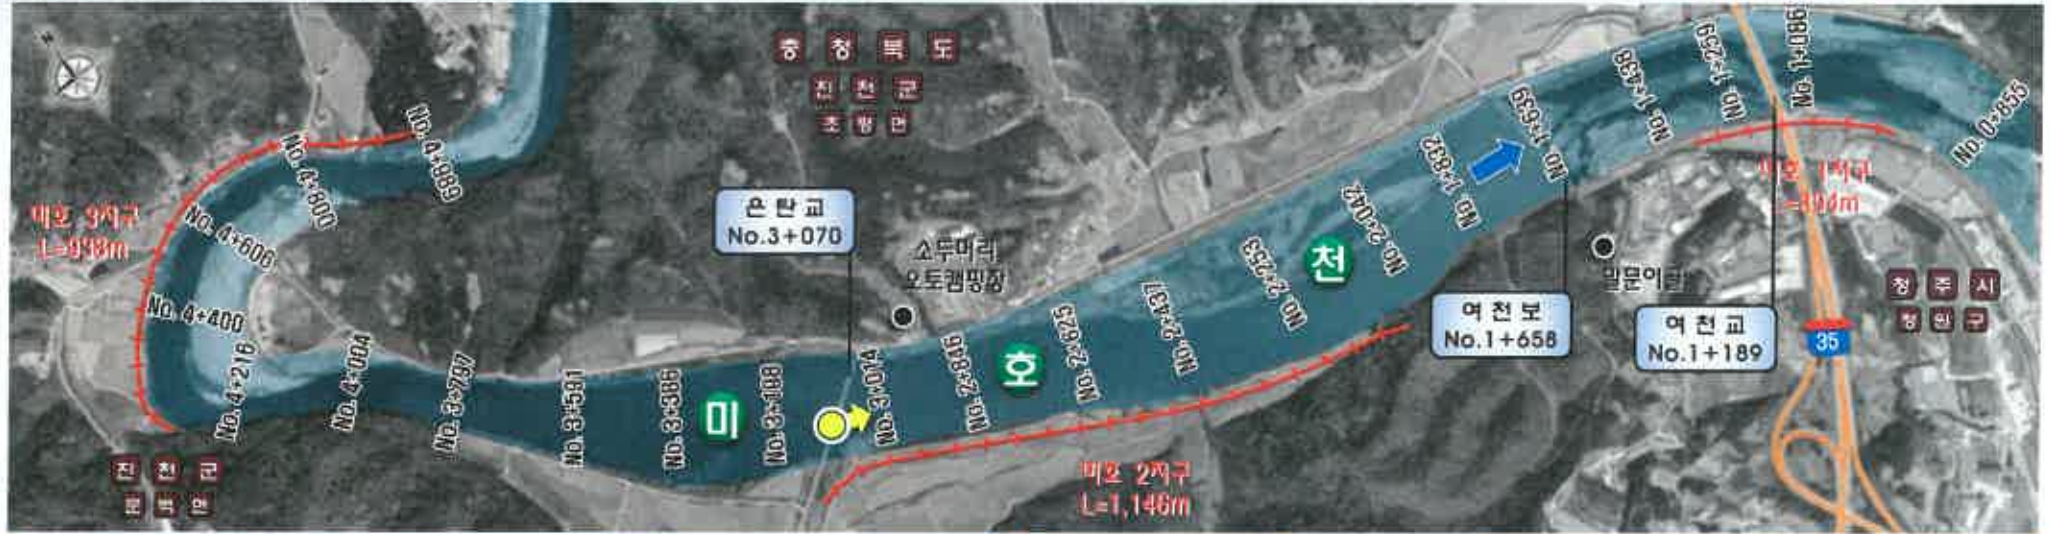
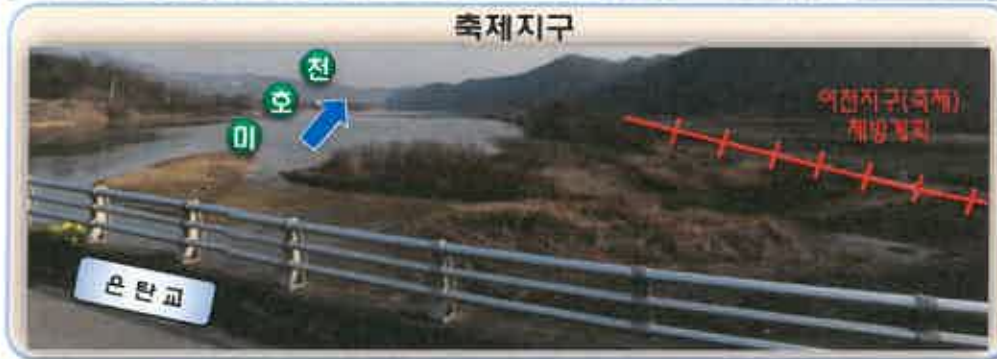
여천지구(축제) 제방계획

- 현황**
- 과업구간 주변은 대부분 논, 밭으로 활용되고 있으며 일부구간 주거지 인접
 - 퇴적구간을 제외하고 단단면 형상 임.
 - 과업 구간은 기성제가 없으며, 계획홍수위 아래의 무제부 구간임.
 - 과업구간 횡단 시설물로는 구여암교(No.0+395), 여천보(No.1+658), 은탄교(No.3+070) 3개소가 위치함.

- 설계 개요 및 방향**
- 무제부 구간으로 축제계획을 수립하여 치수안정성 확보.
 - 여유고(1.2m), 독마루폭(5m), 비탈면경사(1:3)
 - 금회 측량 확인 후 축제 구간에 대한 면밀한 검토를 통해 치수적으로 안전한 계획 수립.

구분	기본계획 표준단면도
표준단면	<p>계획제방고</p> <p>여유고 1.2m이상</p> <p>성토</p> <p>콘크리트 와이어메쉬 비닐깔기 보조기층</p>
단면개요	<ul style="list-style-type: none"> • 무제부 축제구간으로 기본계획 내용을 준용하여 여유고(1.2m)를 만족하는 제방계획 수립. • 제내외지 비탈경사는 기본계획 및 하천설계기준에 준하여 제내외측 모두 1:3.0으로 계획. • 축제로 인한 제내측 배수체계를 검토하여 필요 시 배수로 및 배수시설을 계획 수립.
독마루폭 및 호안계획	<ul style="list-style-type: none"> • 계획홍수량(100년빈도, 2,860m³/sec)에 따라 독마루 폭은 5m로 계획. • 호안 형식은 수리특성(유속 및 소류력 등)을 검토하여 적용.
검토의견	<ul style="list-style-type: none"> • 금회 여천지구 축제 구간은 무제부 구간으로 치수안전성 확보 및 제방 유지관리를 위해 독마루폭은 5.0m로 계획하고, 비탈경사는 1:3, 호안공법은 수리특성에 부합하는 계획수립.

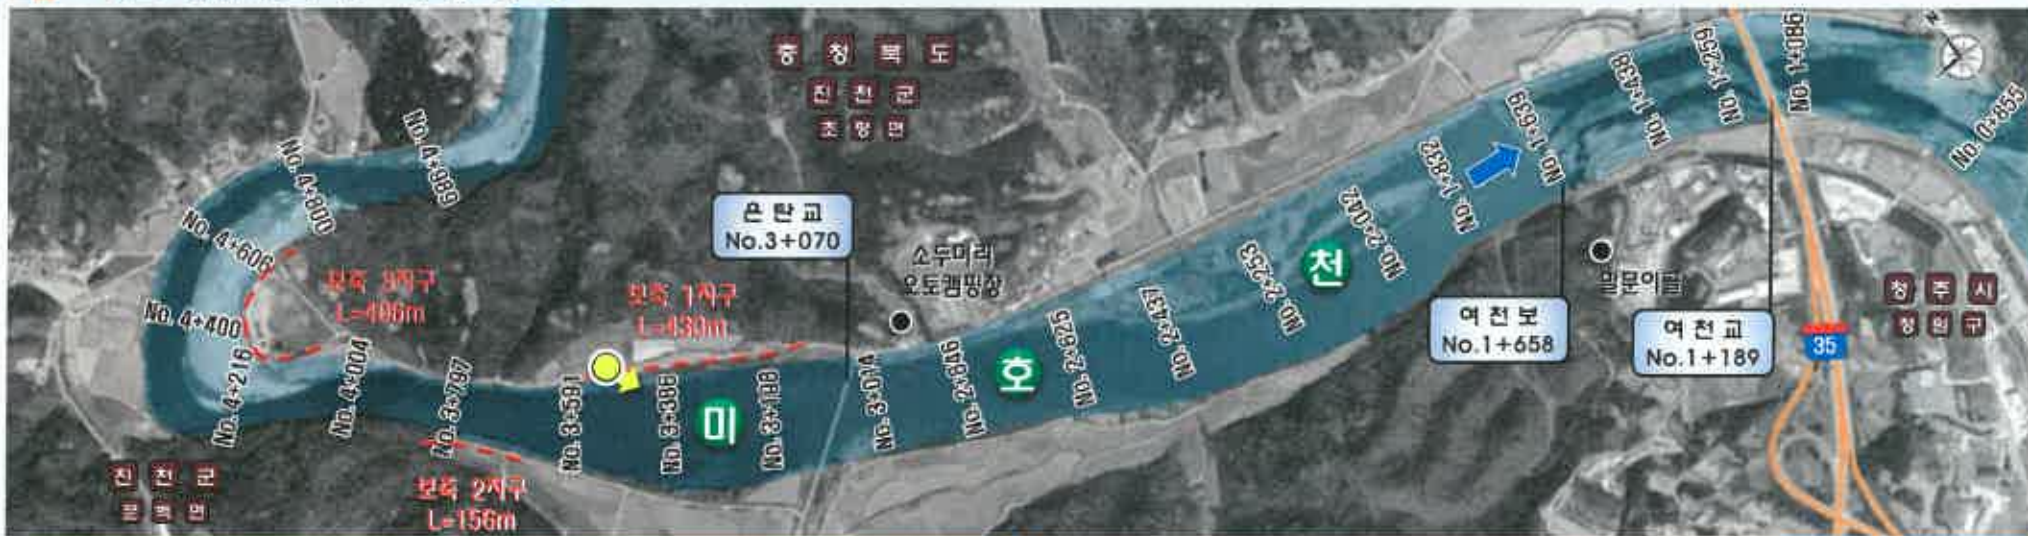
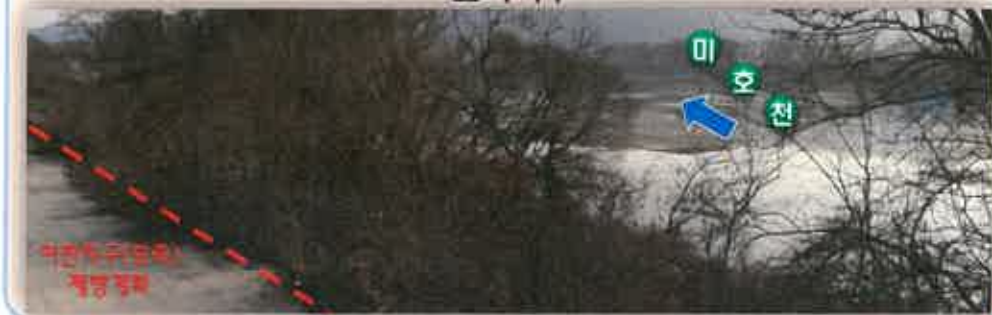
여천지구(보축) 제방계획

- 기성제 구간으로 현 제방사면은 1:3이며, 식생활착이 양호함.
- 현재 제내지는 대부분이 농경지와 비닐하우스가 산재해 있으며 일부구간 주거지가 위치함.
- 제방 독마루는 콘크리트 포장이 되어 있고 호안은 없거나 미정비 상태임.
- 하도는 일부 퇴적구간을 제외하고는 단단면 형상임.

- 기준여유고(1.2m)대비 여유고 부족 구간으로 기성제 보축 계획을 수립하여 치수 안정성 확보.
- 금회 측량 확인 후 여유고 부족 구간에 대해 면밀히 검토하여 치수적으로 안전한 계획 수립.

구분	기본계획 표준단면도	
표준단면		
단면개요	<ul style="list-style-type: none"> 금회 보축구간은 기성제 구간이나 대부분 호안이 미설치된 구간으로 제외측 사면의 호안 계획을 포함한 보축계획 수립. 제내외지 비탈경사는 기본계획 및 하천설계기준에 준하여 제내외측 모두 1:3.0으로 계획. 	
독마루폭 및 호안계획	<ul style="list-style-type: none"> 계획홍수량(100년빈도, 2,860^m/sec)에 따라 독마루 폭은 5m로 계획, 기존 독마루 콘크리트 포장 깨기 및 재포장 불가피. 보축으로 인한 제내측 배수체계를 검토하여 필요 시 배수로 및 배수시설물 계획 수립. 	
추천안	보축1, 2지구 적용	보축3지구 적용
검토의견	<ul style="list-style-type: none"> 금회 여천지구 보축 구간은 기성제 구간으로 독마루폭은 5.0m로 계획하고, 비탈경사는 1:3, 호안공법은 수리특성에 부합하는 계획수립.

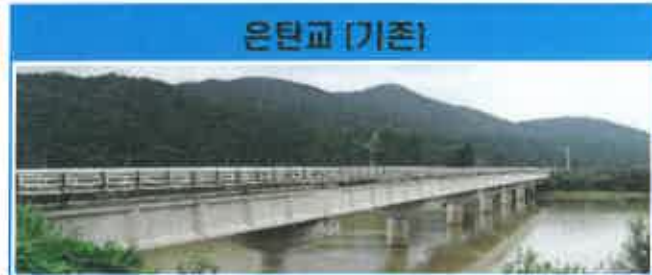
은탄교 [신설, 개량형 PSC BEAM 계열]

기존교량 병행 설치 : 기존교량 교통우회도로로 활용
경간장 및 시종점부 접속계획을 고려한 경제성 검토를
통해 7경간 개량형PSC BEAM계열의 교량을 계획

- 도로의 구분 : 면도103호선
- 설계속도 : 60km/h
- 여유고 : 1.2m이상 [은탄교 지점 (2,860m³/s)]
- 교량제원 : 7@43.0=301m, B=11.2m

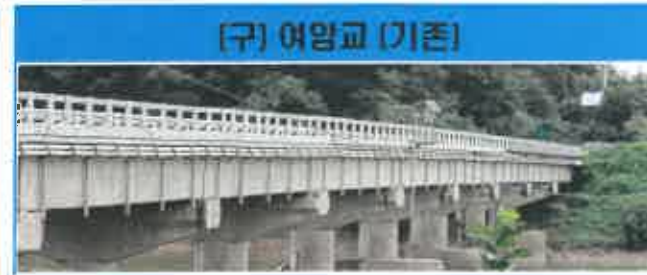
교량구간 [(구)여암교]

- 기존교량 위치에 설치 : 교통우회용 가도 필요
- 기존 교량 기초 간섭 배제 및 경제성 검토를 통해 5경간 개량형PSC BEAM계열의 교량으로 계획

- 도로의 구분 : 군도5호선
- 설계속도 : 60km/h
- 여유고 : 1.2m이상 [(구)여암교 지점 [2,860 m³/s]]
- 교량제원 : 50+3@40+50=220m, B=11.2m

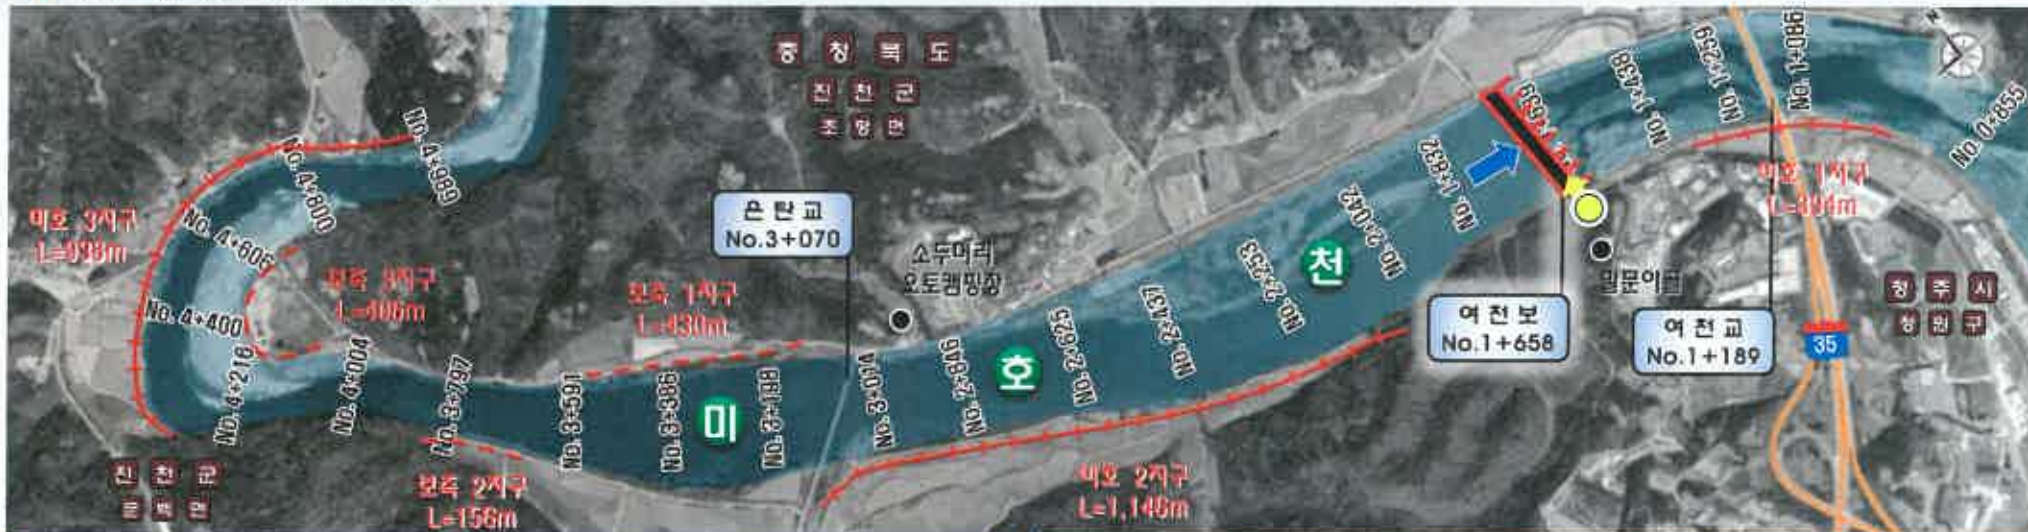
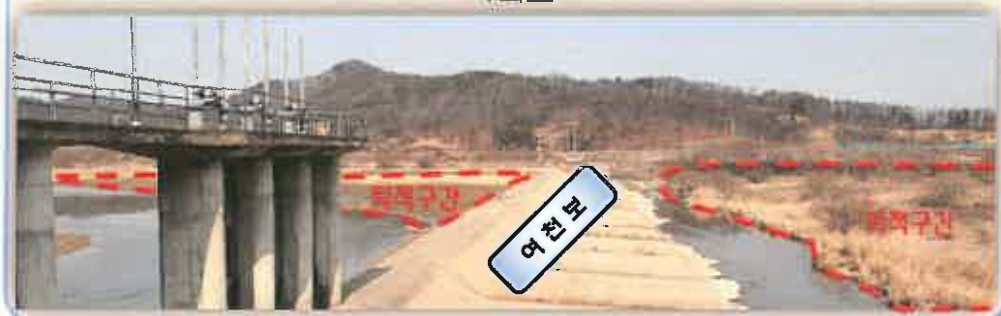
보 재가설 (여천보)

- 여천보는 1961년 준공된 취수보로 현재 농어촌공사 청주시사에서 관리중 임.
- 여천보 우안측 취수구를 통하여 하류 우안측 농경지에 농업 용수 제공
- 보 본체는 노후화 되었으며, 어도는 설치되어 있지 않음.
- 콘크리트 고정보로 갈수 시 상류구간 유수흐름 정체에 따른 부영양화 등 수질 악화로 여천보 주변 주민민원 발생

- 고시된 기본계획 수문량 등을 준용하여 여천보 개량계획 수립.
- 시설물관리 기관 및 관련 지자체, 지역주민 설명회 등을 통한 의견수렴과 상위 계획에 부합하는 계획 수립.

구조물명	보 연장 (m)	울받이 길이 (m)	바닥보호공 길이 [m]	가동보 높이 (m)	어도유무	개량계획
여천보	227	124	16.9	1.7	무	가동보

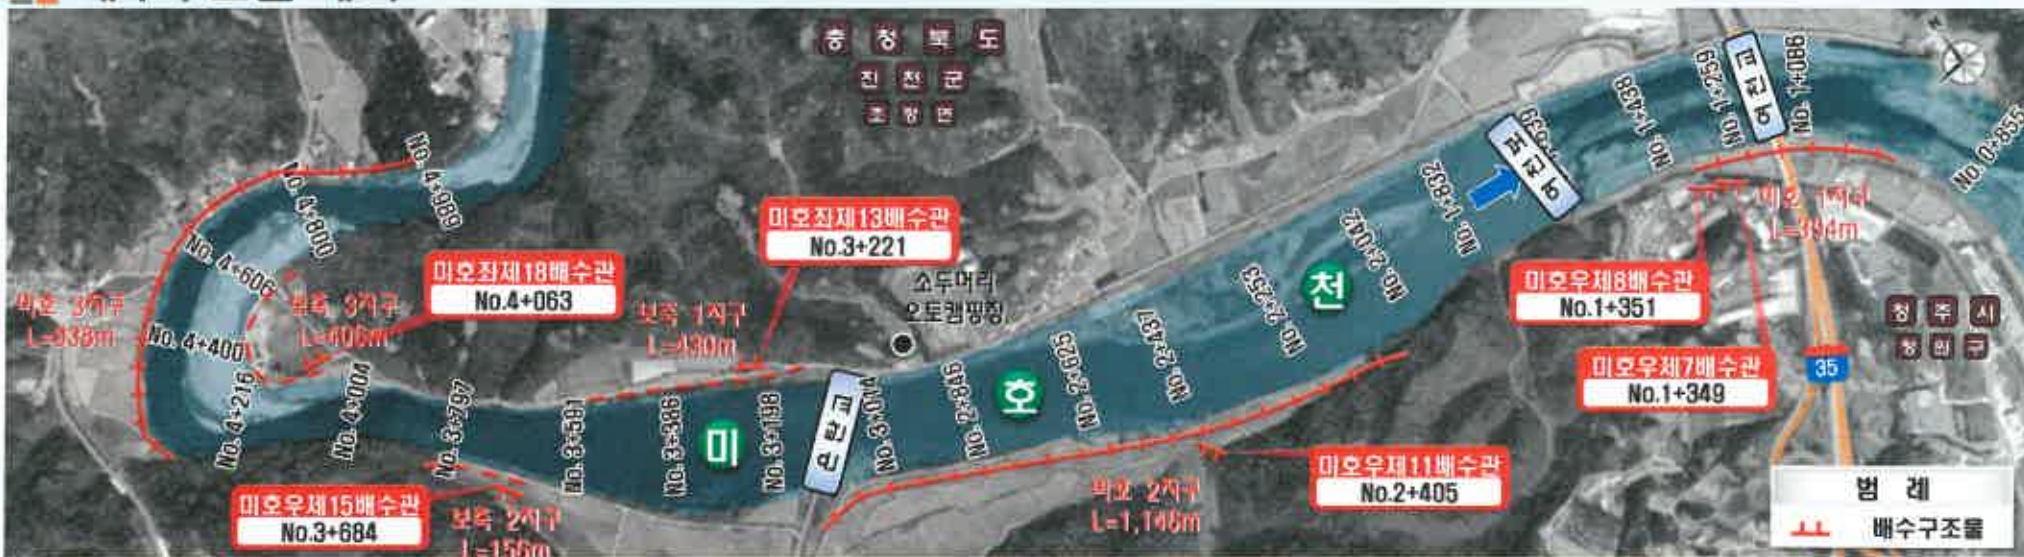
배수구조물 계획

시설물명	측점 [No.]	안별	기존규격 [φx련] [BxHx련]	집수 면적 [km ²]	단면검토			계획단면 [φx련] [BxHx련]	계획 여부	비고
					소요 단면	현단면	과부족			
미호우제7배수관	No.1+349	우	φ900	0.026	0.128	0.636	0.508	φ900	축제보축	여천지구 배수통문 : 1개소 배수통관 : 1개소 배수관 : 9개소 배수암거 : 1개소
미호우제8배수관	No.1+351	우	φ1000	0.046	0.261	0.785	0.524	φ1000	축제보축	
미호우제11배수관	No.2+405	우안	φ1500	0.565	5.357	1.766	-3.591	BOX1.5X2.0@2	재가설	
미호좌제13배수관	No.3+221	좌안	φ1000	0.175	1.577	0.785	-0.792	φ1500	재가설	
미호우제15배수관	No.3+684	우안	φ600	0.040	0.310	0.283	-0.028	φ800	재가설	
미호좌제18배수관	No.4+063	좌	φ500	0.007	0.061	0.196	0.135	φ800	축제보축

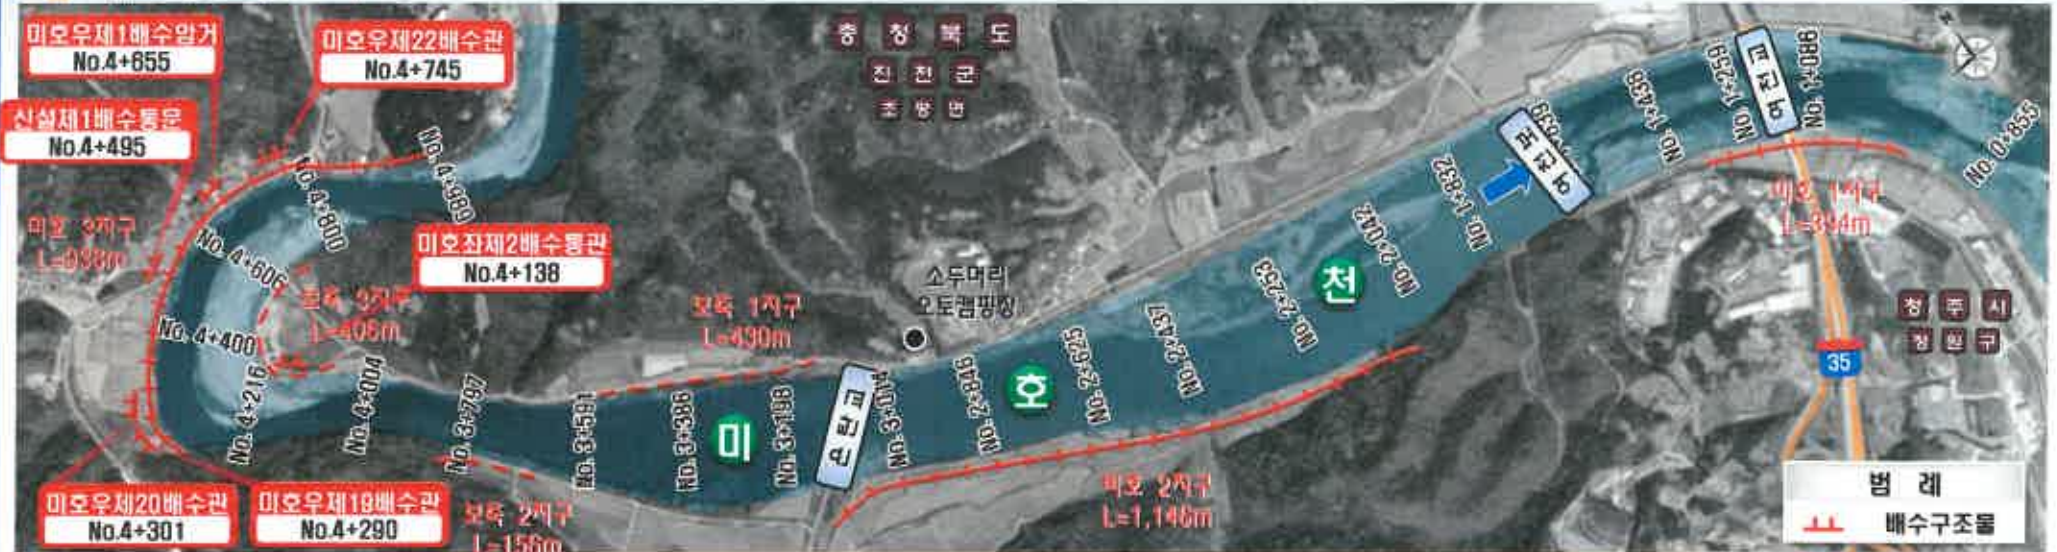
배수구조를 계획

시설물명	측점 (No.)	안별	기존규격 [φx연] (BxHx연)	집수면적 (km ²)	단면검토			계획단면 [φx연] (BxHx연)	계획여부	비고
					소요단면	현단면	과부족			
미호우제2배수통관	No.4+138	좌	φ 800	0.007	0.061	0.502	0.441	φ 800	축제보축	여천지구 배수통문 : 1개소 배수통관 : 1개소 배수관 : 9개소 배수암거 : 1개소
미호우제19배수관	No.4+290	우	φ 800	0.028	0.204	0.502	0.298	φ 800	축제보축	
미호우제20배수관	No.4+301	우안	φ 800	0.079	0.773	0.502	-0.270	φ 1000	재가설	
미호우제1배수암거	No.4+855	우	BOX1.5x1.5	0.131	0.995	2.250	1.255	BOX1.5x1.5	축제보축	
미호우제22배수관	No.4+745	우	φ 600	0.020	0.145	0.283	0.137	φ 800	축제보축	
신설제1배수통문	No.4+495	우	-	-	-	-	-	BOX3.0x2.0	신설
