건설안전 우수사례 ①

공사명	고속국도 제65호선 포항-영덕간 건설공사 제 2공구
제목	상,하 동시작업 개선

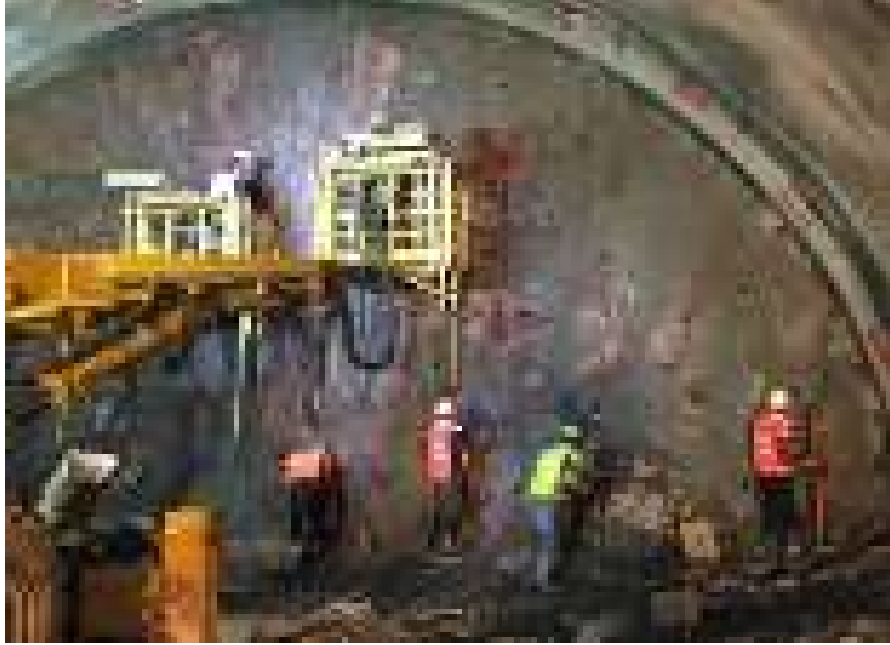
개선 전

터널 막장면 장약작업시 고소작업자와 하부 장약작업자간 위치 식별이 어려워 상,하동시작업이 이루어질 수 있어 낙반사고의 위험이 있음.

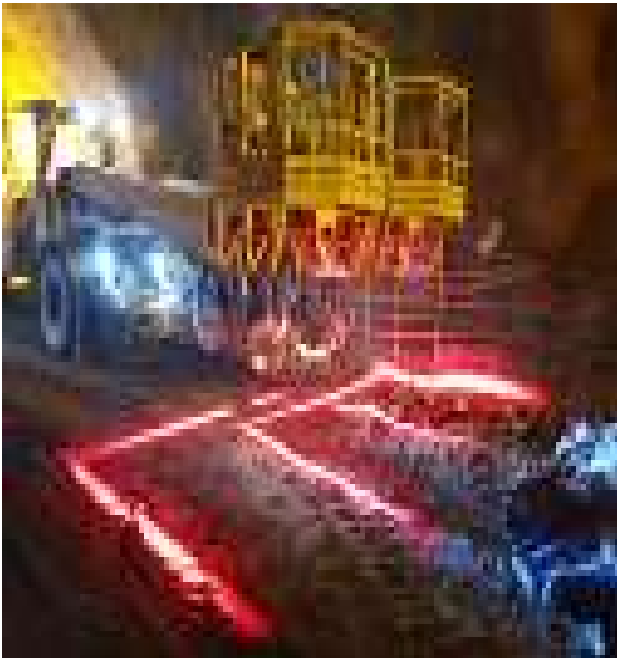
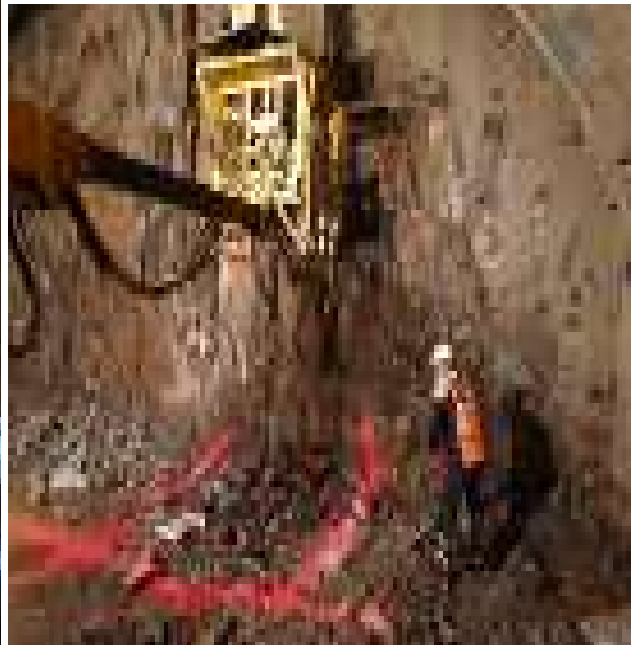
개선 후

차징카 하부 LED를 설치하여 작업구역의 안전선을 표시하여 접근금지 구역 설정해 상하동시작업 근절

- 현황 및 문제점
 - 터널 막장면 장약작업시 상,하 동시작업이 이루어질 수 있어 낙반사고 발생 위험
- 개선방안
 - 차징카 하부 LED를 설치하여 안전선을 표시하여 접근금지 구역 설정
- 기대효과
 - 하부작업자 장약작업시 상부 차징카의 위치를 알 수 있어 상,하 동시작업을 근절할 수 있음

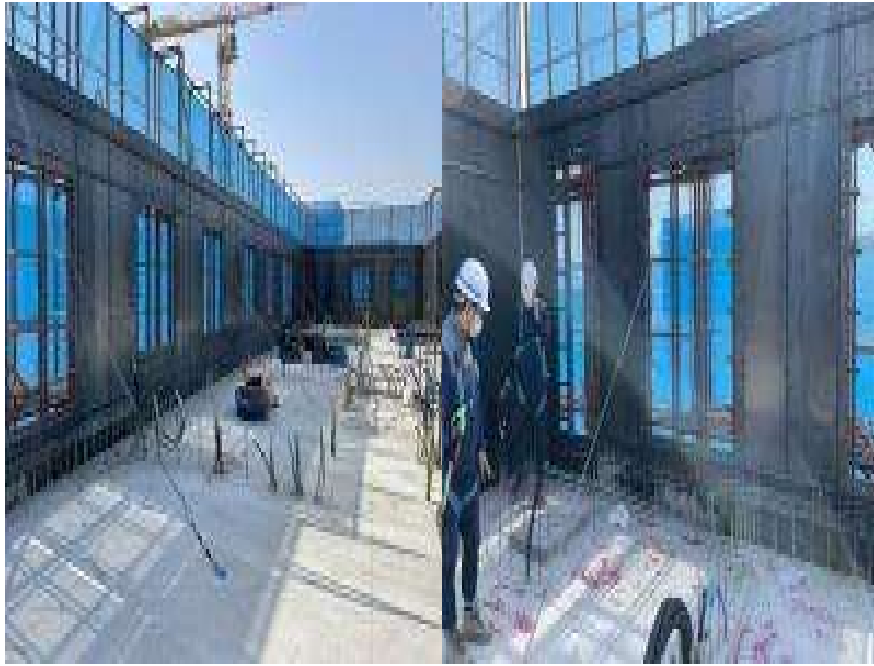
개선 전

갠폼 지지용 와이어로프 시인성 부족
시인성 부족으로 작업 및 이동 중 걸려 넘어질 위험

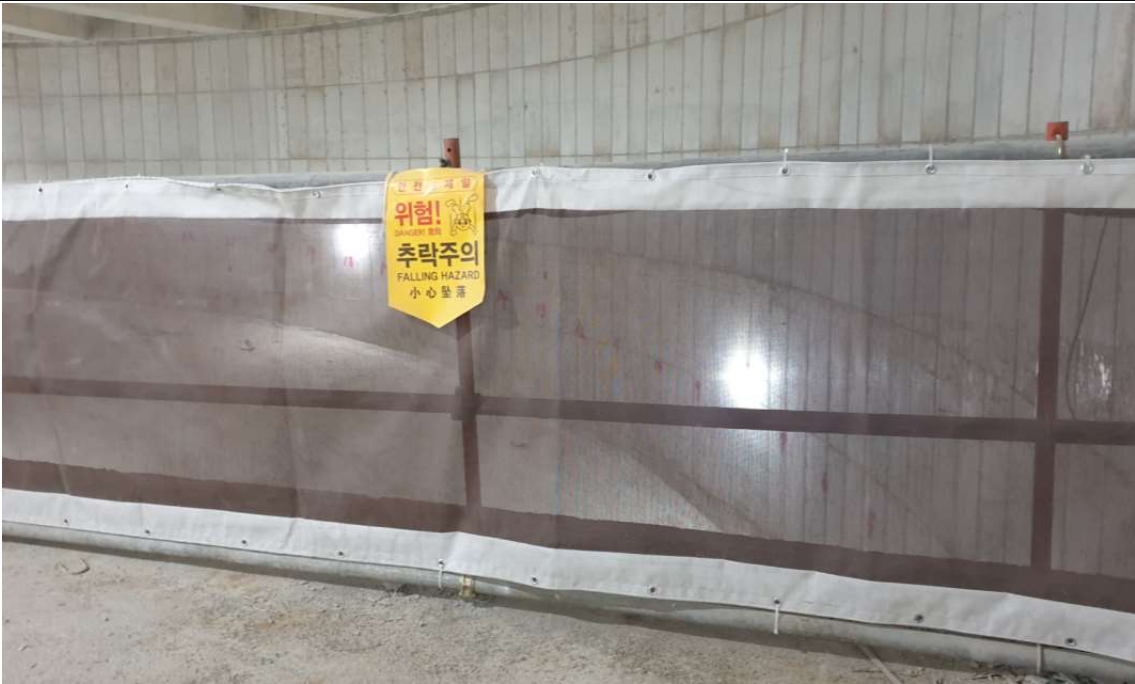
개선 전

추락 위험구간 안전난간대 설치 및 타포린(경고표지) 부착

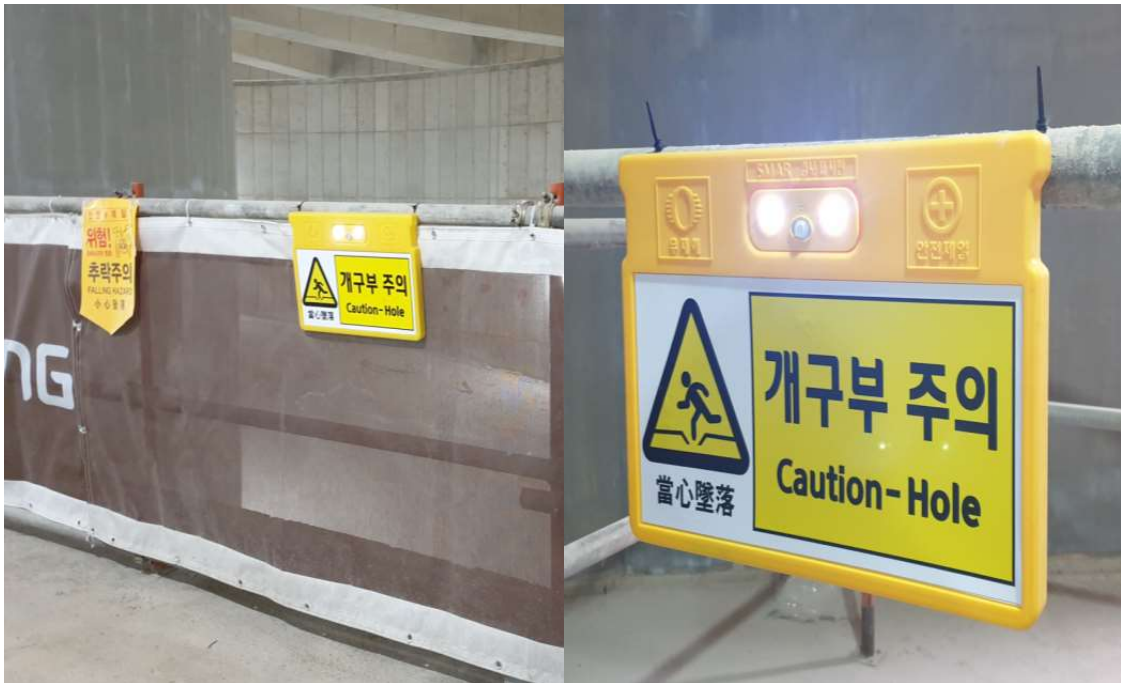
개선 후

스마트 경고표지판을 설치하여 추락 위험구간 주변 접근 시 경고음 및 경고등 발생

공사명	대구 동구 신암동 공동주택 신축공사
제목	추락 위험구간 스마트 경고표지판 설치
<p><input type="checkbox"/> 현황 및 문제점</p> <ul style="list-style-type: none">○ 추락 위험구간 안전난간대 설치 및 타포린(경고표지) 부착 <p><input type="checkbox"/> 개선방안</p> <ul style="list-style-type: none">○ 스마트 경고표지판을 설치하여 추락 위험구간(단부 및 개구부) 주변(3m) 접근 시 경고음 및 경고등 발생 <p><input type="checkbox"/> 기대효과</p> <ul style="list-style-type: none">○ 시·청각적으로 추락 위험을 인지할 수 있어서 건설업 재해 원인 중 가장 큰 비중을 차지하는 추락사고 위험 감소 (특히 조도 미확보 구간에 설치 시 더욱 효과적)

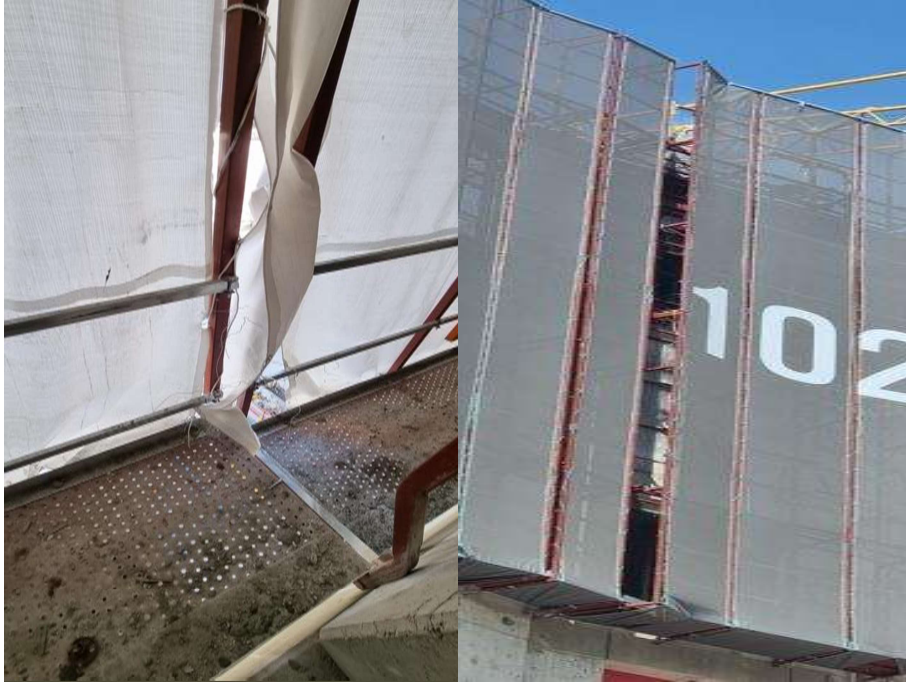
개선 전

갱폼 케이지 이격 구간 발생

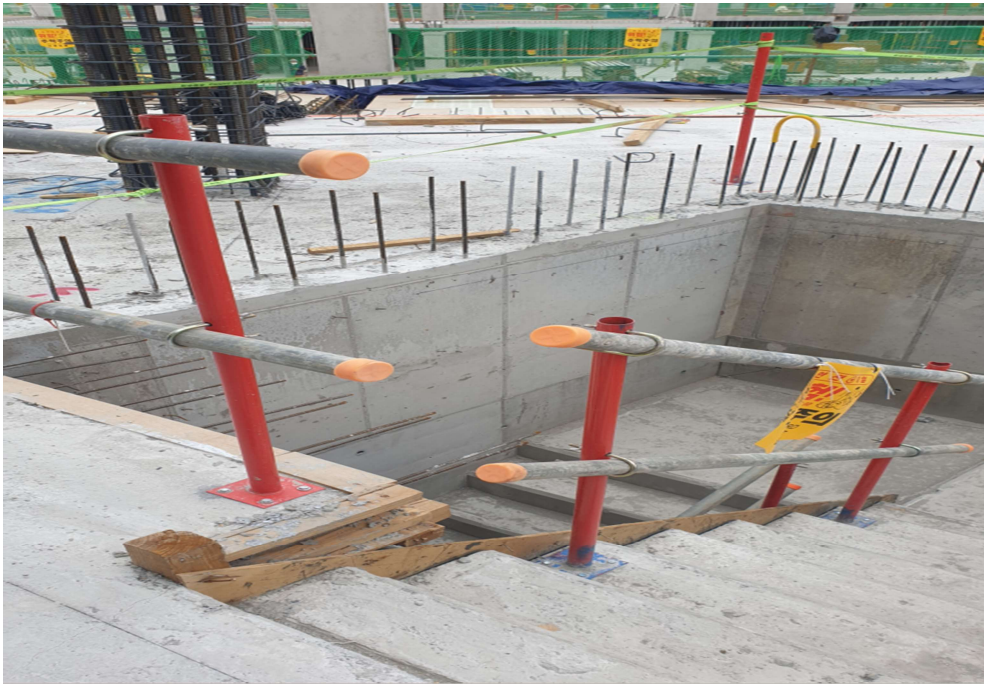
개선 전

계단난간대 설치시 틈새방지로 추락위험 존재

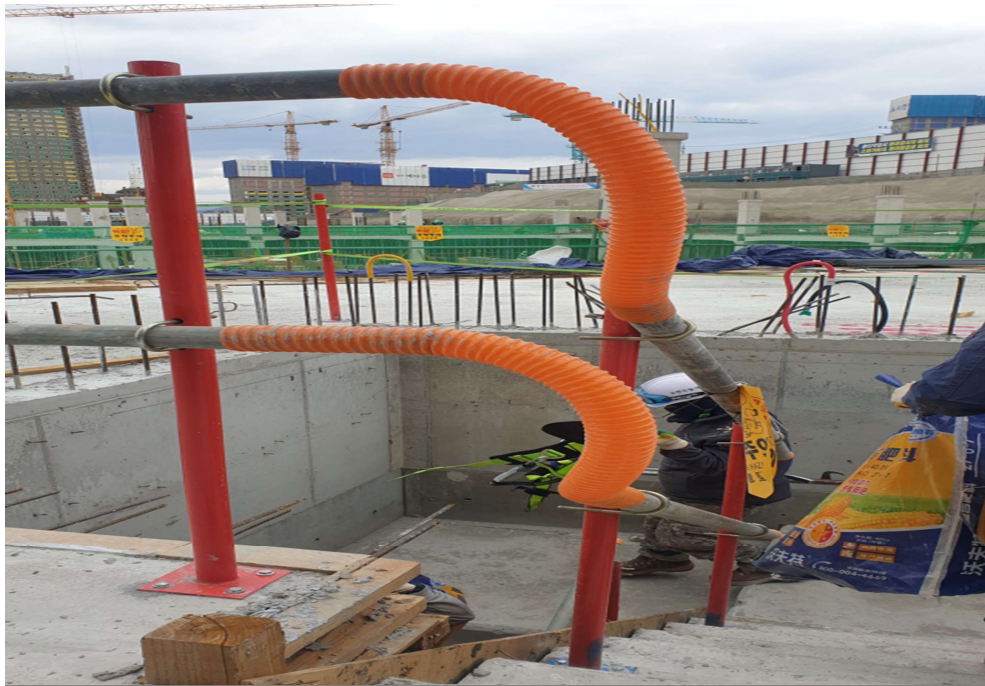
개선 후

계단난간대 틈새구간 호스로 연결하여 틈새추락방지조치

공사명	서대구역 센텀 화성파크드림 신축공사
제목	아파트 계단 계단난간대 틈새 추락방지조치
<p><input type="checkbox"/> 현황 및 문제점</p> <ul style="list-style-type: none">○ 계단난간대 설치시 틈새방지로 추락위험 존재 <p><input type="checkbox"/> 개선방안</p> <ul style="list-style-type: none">○ 계단난간대 틈새구간 호스로 연결하여, 안전난간대 밀실하게 설치함. <p><input type="checkbox"/> 기대효과</p> <ul style="list-style-type: none">○ 틈새없는 안전조치로 추락위험 예방하고, 현장내 안전 시설물을 선 조치함으로써, 근로자의 안전의식을 향상하는 효과가 있음.
