# 건설현장 사고사례 및 재해예방 안전 기준

1. 추락
2. 깔림
3. 끼임
4. 매몰

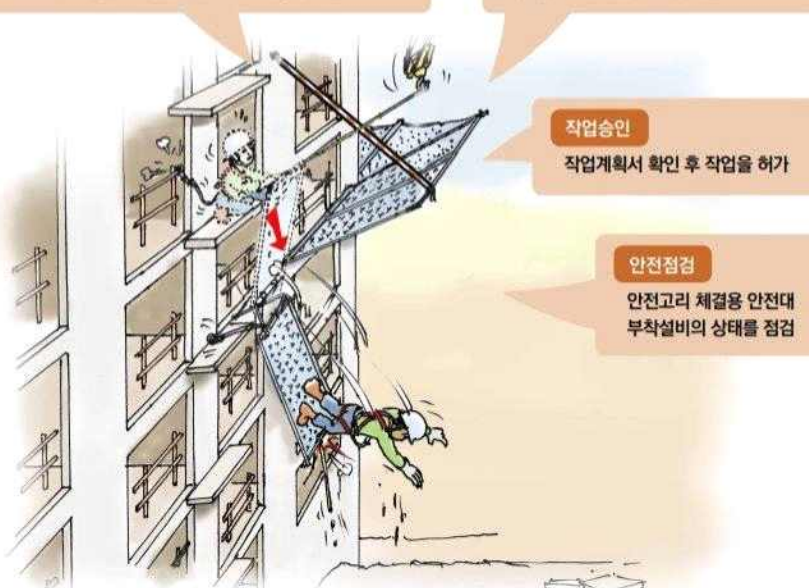
## 1.3 가설공사 - 낙하물방지망/설치/해체/안전고리

사고형태	낙하물방지망 설치 작업 중인 근로자가 추락
사고개요	신축아파트 3층에 설치된 낙하물방지망의 수정을 위해 4층 실외기실 난간턱에서 작업 중이던 근로자가 타워크레인에 체결하였던 낙하물방지망의 인양고리가 빠지면서 약 9m 높이에서 낙하물방지망과 함께 추락하여 사망한 사고

**계획서**  
낙하물방지망 설치 및 해체, 안전시설 설치, 안전감시자 배치 계획 등을 포함한 작업계획서 작성을 확인

**안전교육**  
낙하물방지망 설치 및 해체 순서, 추락사고 예방에 대한 안전교육 실시를 확인

**작업승인**  
작업계획서 확인 후 작업을 허가

**안전점검**  
안전고리 체결용 안전대 부착설비의 상태를 점검

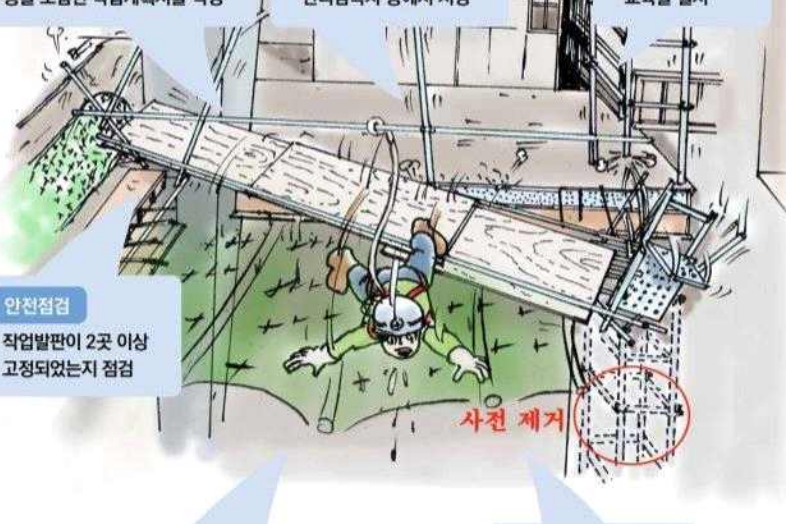
## 1.5 가설공사 - 작업발판/안전난간/안전고리

사고형태	안전난간 설치 작업 중인 근로자가 작업발판에서 추락
사고개요	건물 신축공사 현장에서 근로자가 지하 3층 안전난간대를 설치하기 위하여 작업발판의 바닥 합판을 옮기는 중에 작업발판이 기울어지면서 근로자가 지하 6층으로 추락하여 사망한 사고

**계획서**  
추락방호망, 안전대 부착설비, 안전난간 설치 및 해체 시기 등을 포함한 작업계획서를 작성

**작업지시자**  
안전난간 설치를 감독할 작업지시자를 현장소장이 관리감독자 중에서 지정

**안전교육**  
안전난간 설치 및 해체, 추락 예방 교육을 실시

**안전점검**  
작업발판이 2곳 이상 고정되었는지 점검

**안전조치**  
추락방호망 및 안전대 부착설비를 설치

**안전점검**  
근로자가 안전대 안전고리를 체결한 후 작업하는지 점검

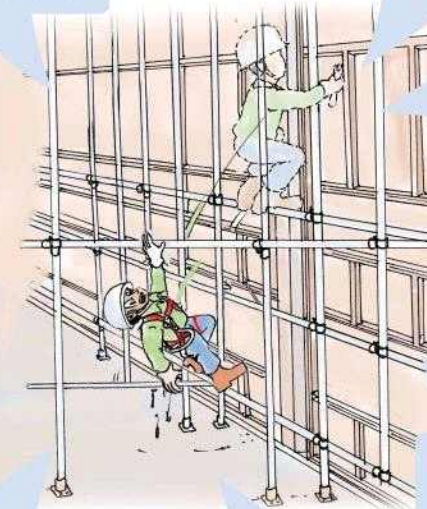
## 1.7 철근콘크리트공사 - 거푸집/비계

사고형태	벽체 거푸집 보강 작업 중 비계에서 근로자 추락
사고개요	지하 3층 기계실 벽체 거푸집 보강작업을 위해 가시실(감관 파이프) 상부에서 작업을 하던 근로자가 발을 헛디뎠다 약 2.4m 높이에서 추락하여 사망한 사고

**계획서**  
비계 조립도, 배치 근로자 수, 작업지휘자, 추락방호 조치 등을 포함한 작업계획서 작성

**안전교육**  
비계 작업에서 추락에 대한 안전교육 실시

**안전조치**  
작업발판 설치, 승하강용 사다리와 개폐형 작업발판 설치

**안전점검**  
비계 조립 상태 등을 점검

**사전점검**  
가설기자재의 품질관리 실시, 안전인증제품 사용 확인

**자격확인**  
비계, 거푸집 동바리 작업 근로자의 자격 확인 (유해·위험작업의 취업 제한에 관한 규칙 별표1)

**작업지시자**  
안전감시자 배치

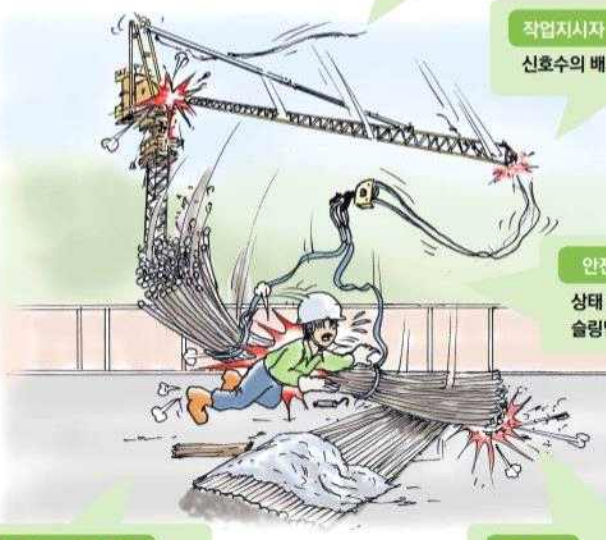
## 2.6 운반, 양중 - 자재/인양

사고형태	타워크레인 와이어로프 파단으로 인양 중 물체에 근로자 맞음
사고개요	신축건물 경유탱크 골조작업 중 철근을 이송하던 타워크레인(무인)의 불와이어가 파단되어 1톤 상당의 철근이 지하 2층에서 철근 작업을 하던 근로자를 덮쳐 근로자가 사망한 사고

**작업**  
중량물 인양시 신호수의 통제를 따라야 합니다.

**작업지시자**  
신호수의 배치를 확인해야 합니다.

**안전조치 이행**  
상태 불량인 와이어로프, 슬링벨트를 폐기해야 합니다.

**안전교육**  
중량물 양중 작업 시 줄걸이 안전조치에 대한 교육을 이수해야 합니다.

**안전시설 설치 확인**  
출입금지 지역을 확인해야 합니다.

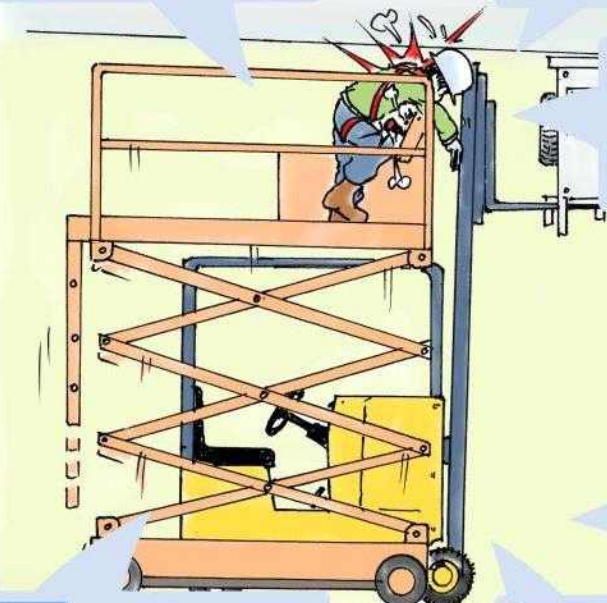
## 3.1 설비공사 - 고소작업대/상승/비상정지

사고형태	고소작업대 상승으로 근로자 협착
사고개요	지상 1층(총고 약 4m)에서 고소작업대를 이용하여 쿨러설치 작업 중 고소작업대의 조작버튼에 근로자의 신체일부가 닿아 갑자기상승한 고소작업대와 천장판넬 사이에 근로자가 협착하여 사망한 사고

**계획서**  
고소작업대 점검 계획, 사용 장소, 안전장치 설치 계획, 신호수 배치 계획 등을 포함한 작업계획서 작성

**안전교육**  
고소작업대 사고사례를 포함한 작업 안전교육 실시

**안전점검**  
안전조치 이행 확인 (2인 1조, 신호수 배치, 과상승 방지장치 사용)

**작업지시자**  
신호수 배치

**사전점검**  
고소작업대 작업 전 안전점검

**안전조치**  
2인1조 작업, 과상승 방지 장치 설치
