# 데크플레이트 붕괴 사고 유형 및 대책

## □ 개요

## □ 데크플레이트 사고유형

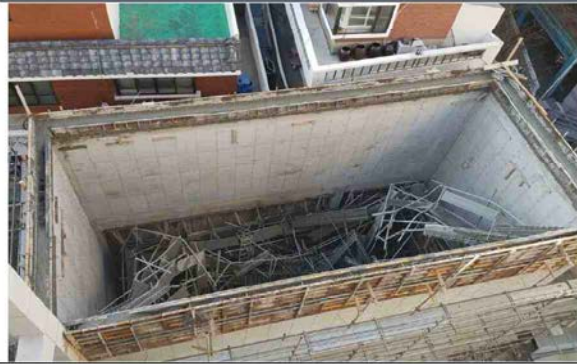
**붕괴 유형(4)**

·(구조검토 미 실시) 주차타워 지붕층 콘크리트 타설시 데크플레이트 겹이음부 (중앙부)가 처지면서 붕괴  
·(붕괴원인)  
① 구조검토 미 실시  
② 설계도면 미작성  
③ 시공관리 미흡  
·(사고 일시) '17.1.11.

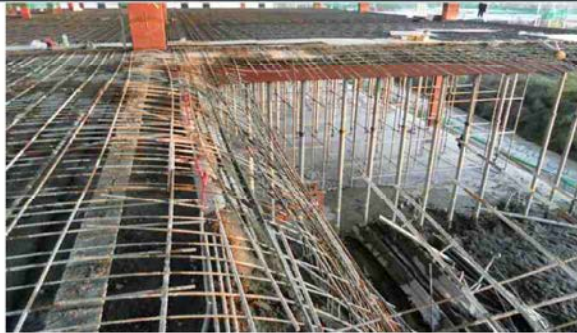
**붕괴 유형(5)**

·(동바리 구조검토 미흡) 지상 3층 바닥 슬래브 타설중 2개 경간 슬래브 붕괴  
·(붕괴원인)  
① 동바리 구조검토 미흡  
② 수평연결재 미시공  
③ 시공관리 미흡  
·(사고 일시) '16.11.15.

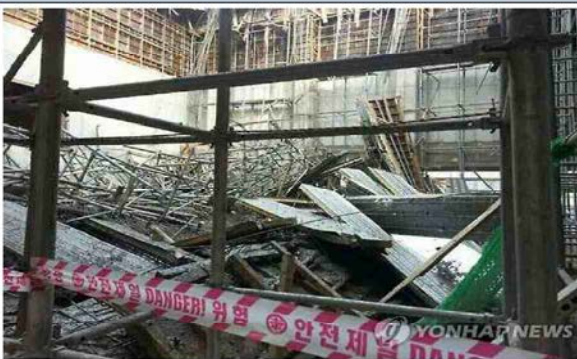
**붕괴 유형(6)**

·(동바리좌굴) 5층 옥상슬래브 타설중 보 시스템 동바리 좌굴로 슬래브 붕괴  
·(붕괴원인)  
① 수평하중 검토 누락  
② 보하부 시스템 동바리 좌굴  
③ 시공관리 미흡  
·(사고 일시) '15.11.6.

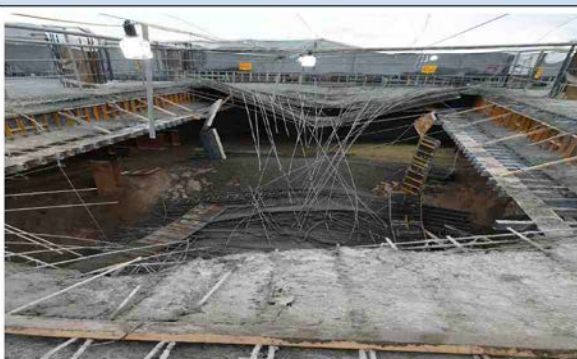
**붕괴 유형(1)**

·(잭서포트좌굴) 지하1층 바닥슬래브 콘크리트 타설시 데크플레이트 중앙부에 집중하중으로 슬래브 붕괴  
·(붕괴원인)  
① 콘크리트 시공관리 미흡  
② 관리감독 소홀  
·(사고 일시) '21.2.8.

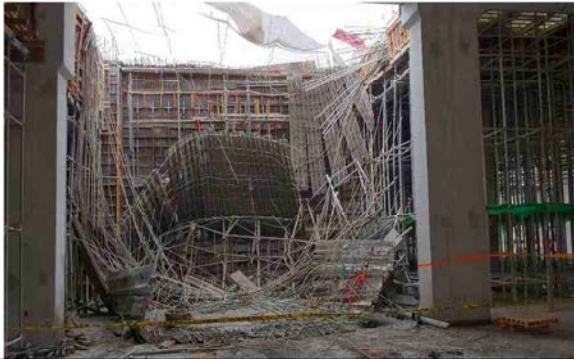
### 붕괴 유형(2)

- (동바리좌굴) RC보 하부 거푸집 동바리 좌굴에 의한 데크플레이트 붕괴[참고4]
- (붕괴원인)
  - ① 구조계산서와 다르게 시공
  - ② 콘크리트 집중타설로 편심 발생
  - ③ 시공관리 미흡
- (사고 일시) '19.6.26.

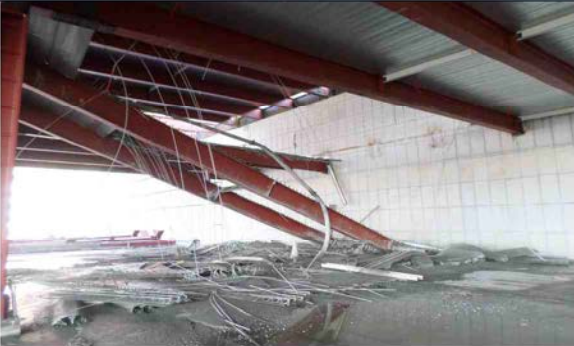
### 붕괴 유형(3)

- (용접불량) 지하1층 슬래브 콘크리트 타설중 보 및 데크플레이트 붕괴
- (붕괴원인)
  - ① 스테드볼트와 플레이트사이 용접불량
  - ② 시공관리 미흡
- (사고 일시) '19.4.19.

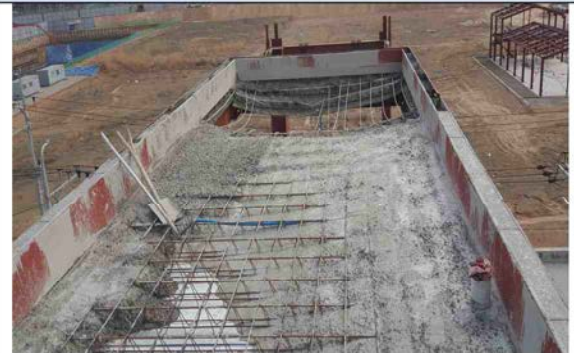
### 붕괴 유형(4)

- (집중타설) 옥탑 지붕슬래브 콘크리트 타설시 집중하중으로 슬래브 붕괴
- (붕괴원인)
  - ① 타설순서 미준수(집중타설)
  - ② 시공관리 미흡
- (사고 일시) '19.4.16.

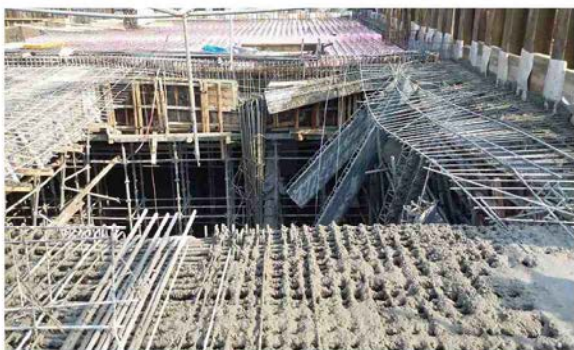
### 붕괴 유형(5)

- (집중타설) 지상1층 RC보에 데크 상부에 콘크리트 타설시 측벽 거푸집 변형으로 시스템 동바리와 슬래브 연쇄적 붕괴
- (붕괴원인)
  - ① 가새(전체)와 수평연결재(일부) 미설치
  - ② 콘크리트 타설시 집중하중(추정)
  - ③ 안전성 검토 미흡
- (사고 일시) '17.2.14.

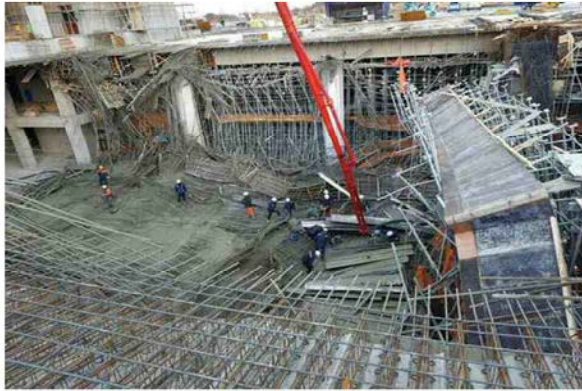
### 붕괴 유형(6)

- (잭서포트좌굴) 지상1층 바닥슬래브 콘크리트타설시 RC보 측면 거푸집이 파손되어 시스템 동바리와 슬래브가 연쇄적 붕괴
- (붕괴원인)
  - ① 시공계획 수립 부적정
  - ② 가새 및 수평연결재 누락
  - ③ 시공관리 미흡
- (사고 일시) '17.1.20.

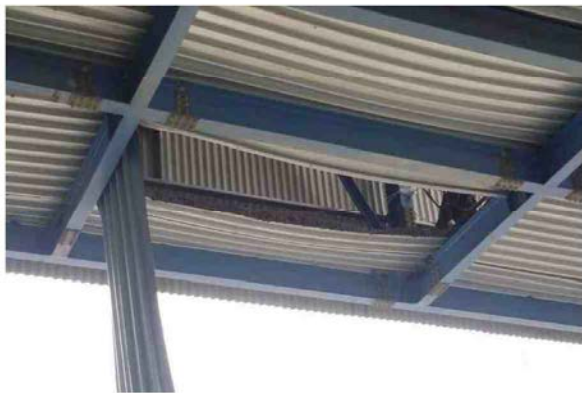
### 붕괴유형(7)

- (플레이트꺼짐) 데크플레이트 중앙부에 콘크리트 집중타설로 꺼짐현상이 발생하여 붕괴[참고5]
- (붕괴원인)
  - ① 설계도면과 다르게 시공
  - ② 중앙부에 콘크리트 집중 타설
  - ③ 시공관리 미흡
- (사고 일시) '16.2.18.

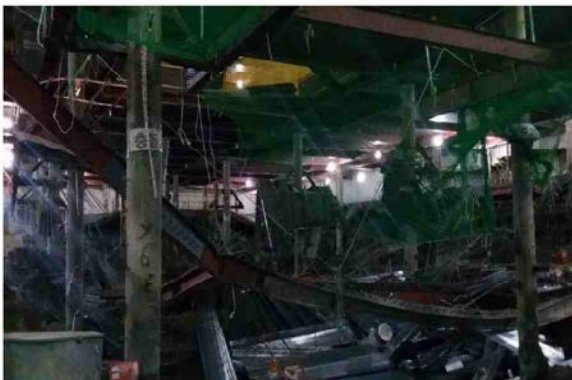
### 붕괴 유형(8)

- (용접불량) 지하6층 바닥 슬래브 콘크리트 타설중 철골빔과 데크플레이트 붕괴
- (붕괴원인)
  - ① 용접불량 및 시공부실(추정)
  - ② 기타 시공관리 미흡
- (사고 일시) '15.12.25
