광주 붕괴사고, 무리한 해체방식과 과도한 성토가 원인

- 중앙건축물사고조사위원회, 사고발생 후 60일간의 조사결과 발표
- 불법하도급에 따른 공사비의 과도한 삭감 등도 배경으로 작용

□ **광주 해체공사 붕괴사고 개요**

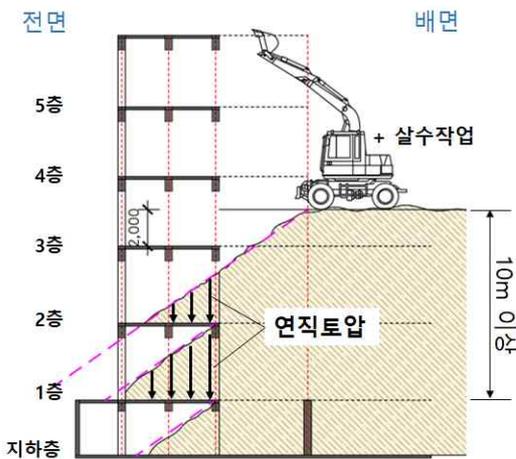
① 해체작업 중 구조물 배면의 성토형태 및 작용 연직토압

- 계획과 달리 무리한 해체방식*을 적용하여 건축물 내부 바닥 절반을 철거한 후 ①3층 높이(10m 이상)의 과도한 성토를 하여 작업 하던 중 ②1층 바닥판이 무게를 이기지 못하고 파괴되었으며,
 - * 상→하부 순서를 지키지 않은 철거, 성토의 과도한 높이 및 건물 이격 미준수 등
- ③지하층으로 성토가 급격히 유입되면서 ④상부층 토사의 건물전면 방향 이동에 따른 충격이 구조물 전도붕괴의 직접원인이 되었다.
 - 이 때 살수작업의 지속, 지하층 토사 되메우기 부족 등 성토작업에 따르는 안전검토 미비 및 그 외 기준 위반사항도 조사되었다.

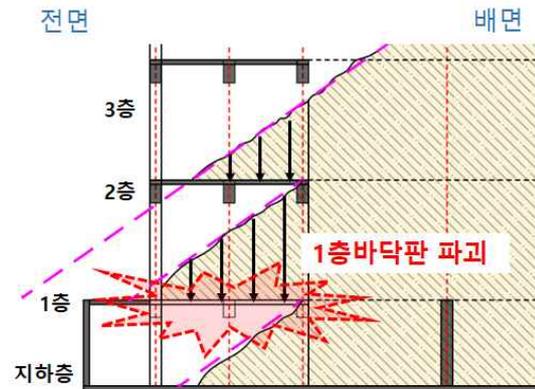
② 연직토압에 의해 1층 바닥판 파괴 후 지하층으로 바닥판이 내려 앉음

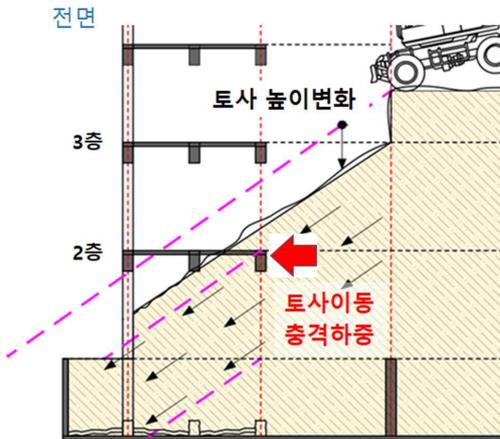
③ 바닥판 붕괴 후 토사 이동에 따른 충격하중이 2층에 작용

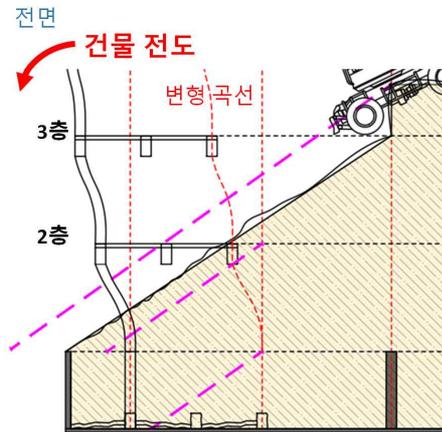
④ 토사 충격하중에 의해 기둥과 벽체 파괴 후 건물 전도

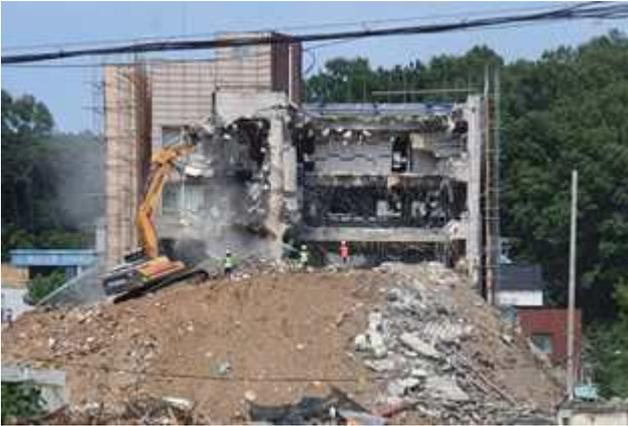
[상층부 해체작업(6.7)]

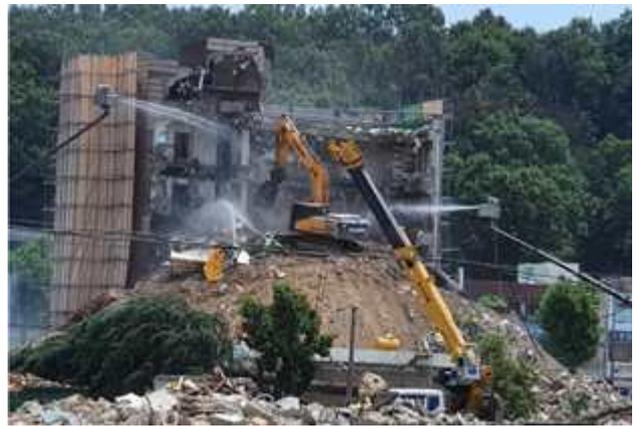
[성토 추가 후 옥탑 해체작업(6.9)]
