영등포역 무궁화호 궤도이탈 관련 긴급 안전권고 발행

- 사조위 초동조사 결과, 사고열차 진입 이전 레일 파손 확인 -

사고 이후 레일 파손 사진 및 사고 전 CCTV 영상 캡처

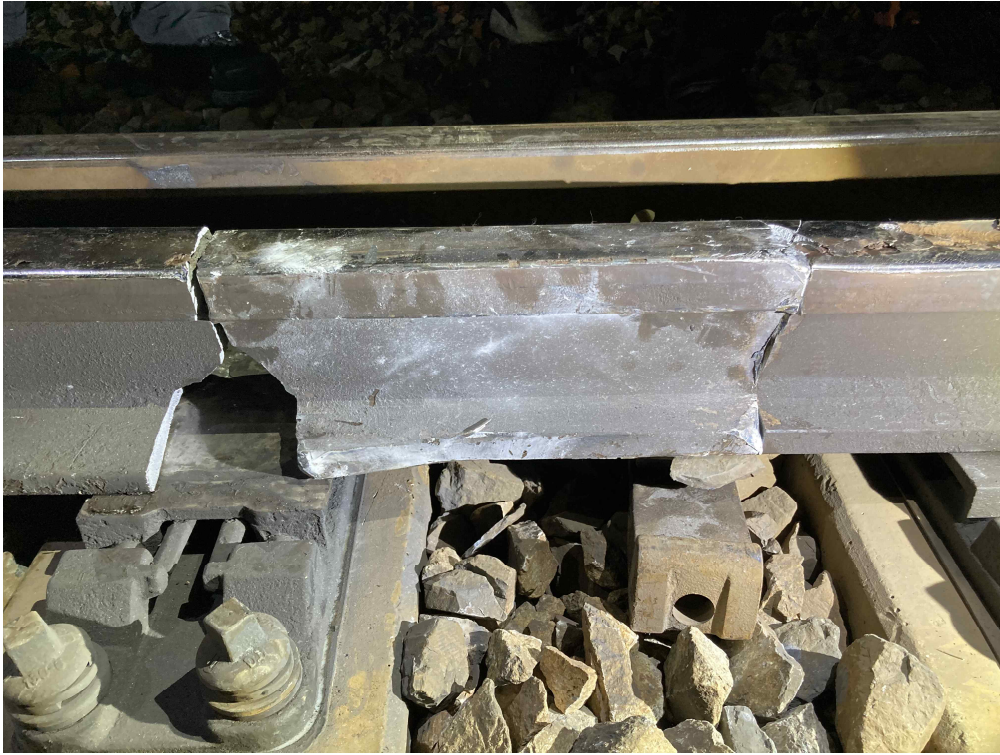
□ 사고 현장 분기부 텅레일 파손 사진

사고 이후 파손된 레일을 수거하여 조합한 상태의 사진(1)

○ 그 결과, 사고열차의 전방 CCTV 영상 및 차륜의 충격 흔적 등을 통해 사고 열차가 사고구간에 진입하기 이전에 이미 선로 분기부의 텅레일(tongue rail)*이 파손되어 있었던 것을 확인하였다.

- 따라서, 사조위는 유사사고 재발방지를 위해 철도공사로 하여금 사고 구간과 유사한 분기부 텅레일의 균열 또는 절손 여부 등을 특별 점검 하여 결함사항이 발견될 경우 신속한 안전조치를 취하도록 긴급 안전 권고를 발행하였다.
- 또한 다른 철도(도시철도 포함) 운영사에도 관련 내용을 전파하여 유사 사고 재발방지를 위해 노력해 줄 것을 당부하였다.
- 향후 사조위는 파손된 텅레일의 파단면 분석·재료시험 등을 통해 레일의 파손 사유를 집중 조사하고, 유지관리의 적정성이나 제도적인 문제점 여부도 확인하는 등 사고원인을 명확하게 규명하여 공표*할 계획이다.
- * 재료시험·분석, 안전관리체계 확인, 관계인 의견청취, 위원회 심의 등 절차상 조사결과 공표까지는 다소 시일이 소요될 것으로 예상되며, 안전 위해 요인이 확인 되는 경우 안전권고를 추가 발행할 예정임

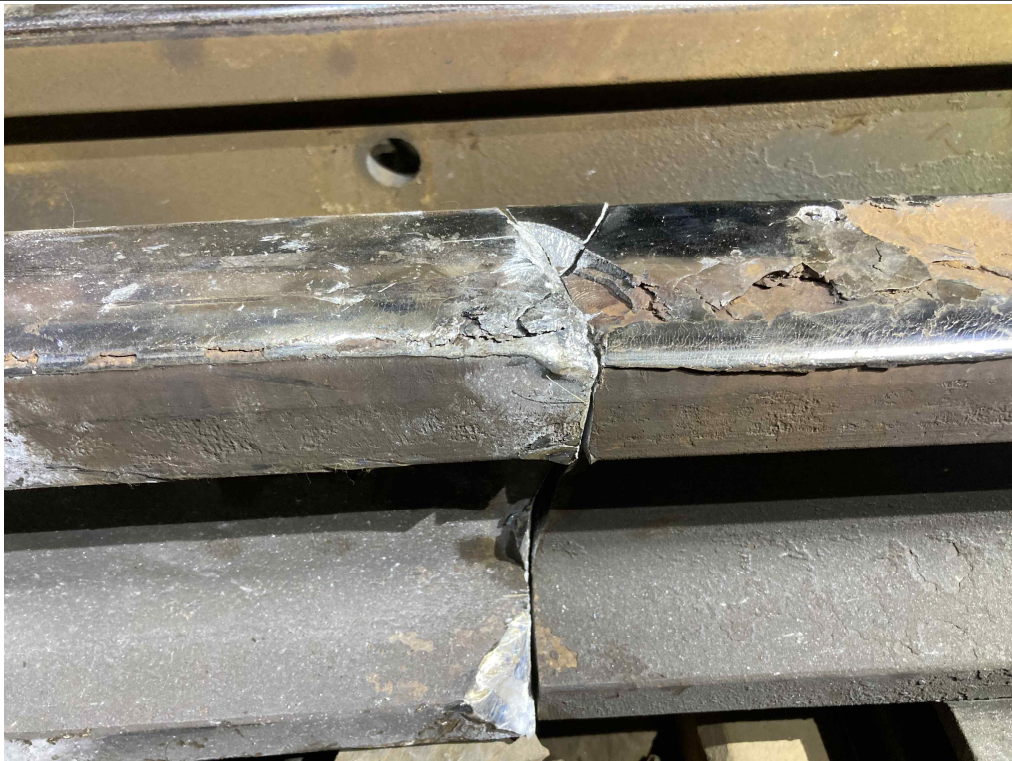
사고 이후 파손된 레일 파손을 수거하여 조합한 상태의 사진(2)

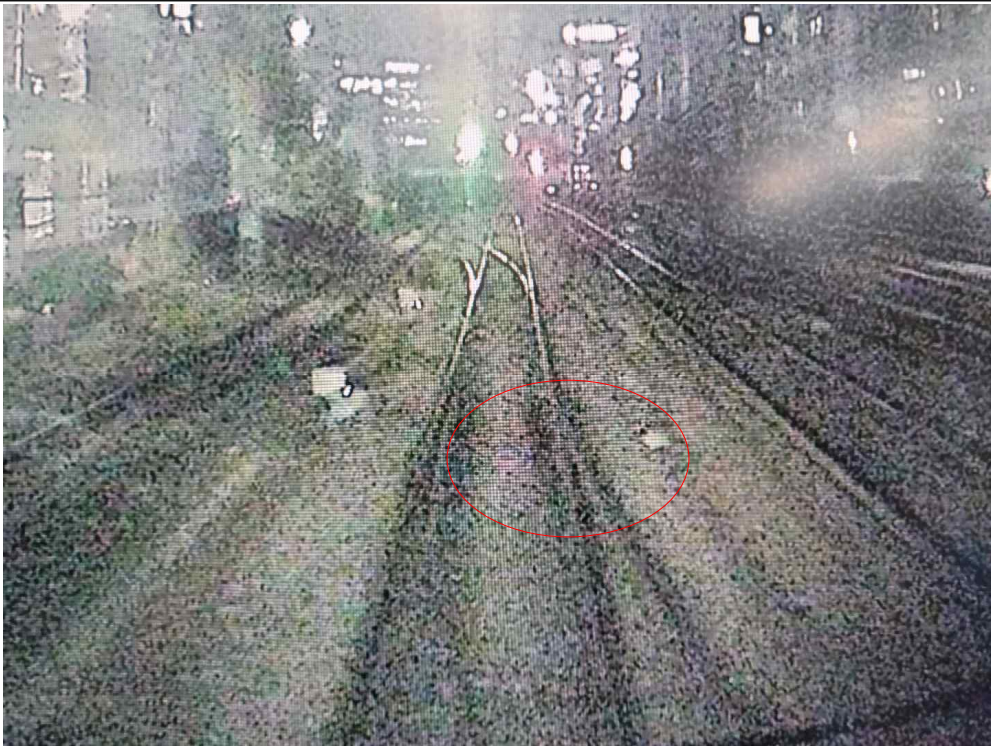
사고발생 4분전 운행한 선행열차(KTX)의 사고지점 통과전 전방 CCTV 영상 캡처 사진(레일 절손 파단면 식별 되지 않음)

○ 다만, 사고열차 보다 4분 앞서 사고구간을 운행한 선행열차(KTX)의 전방 CCTV 영상에서는 텅레일의 파손상태가 식별되지 않은 것으로 보아 선행열차가 지나가면서 레일 파손이 이뤄진 것으로 판단된다.

* 선행 열차 운행 전이라도 텅레일에 미세한 균열이 있었을 가능성 존재

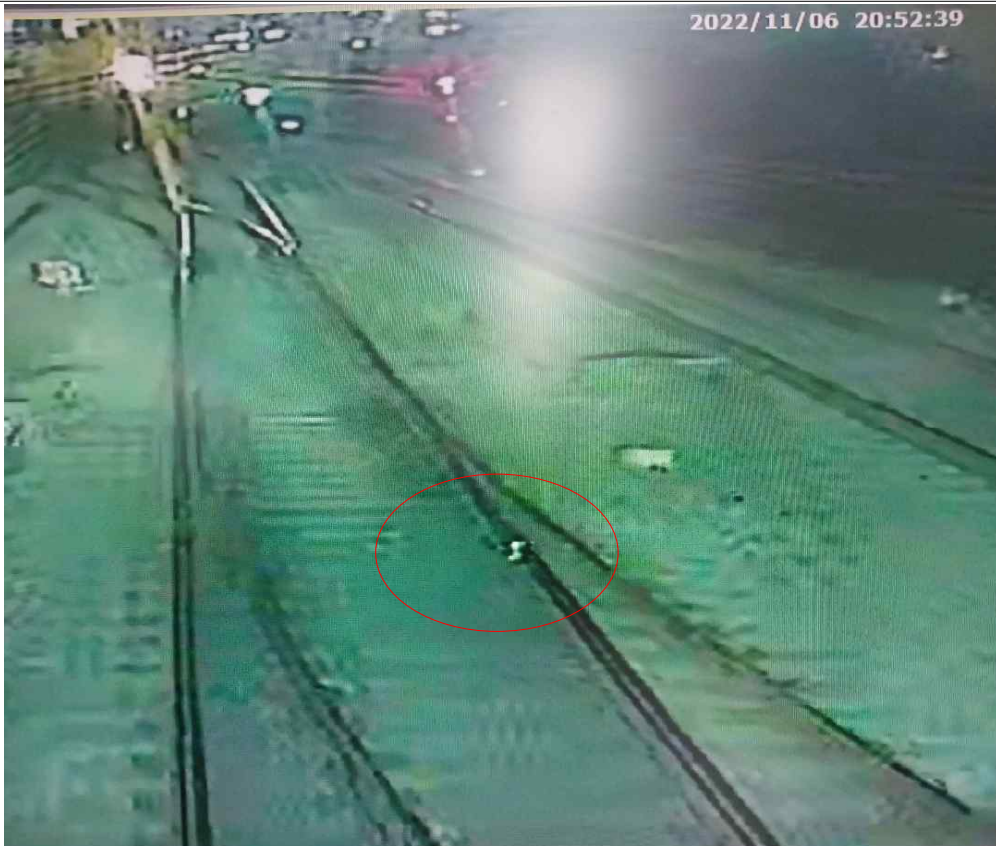
사고발생 열차(무궁화호)의 사고지점 통과전 전방 CCTV 영상 캡처 사진 (레일 절손 파단면 식별됨)
