## 경부고속선 SRT열차 궤도이탈 사고 조사결과 발표

- 장대레일의 중계레일 부분에 ‘선로변형’ 발생이 주원인
- 구조적으로 취약한 중계레일 설치구간임에도 선로유지관리 미흡
- 사고 1시간 전 선로변형 발견되었으나, 적절한 통제나 보수 이뤄지지 못해
- 코레일에 5건, (주)에스알에 1건, 국가철도공단에 3건 안전권고 발행

□ 항공·철도사고조사위원회(이하 사조위)는 지난해 7월 1일 오후 3시 20분경 경부고속선 상행선 대전조차장역 구내(대전 대덕구 소재)에서 발생한 (주)에스알의 제338호 SRT 고속열차\*(이하 사고열차) 궤도이탈 사고에 대한 조사결과를 4월 3일 발표한다.

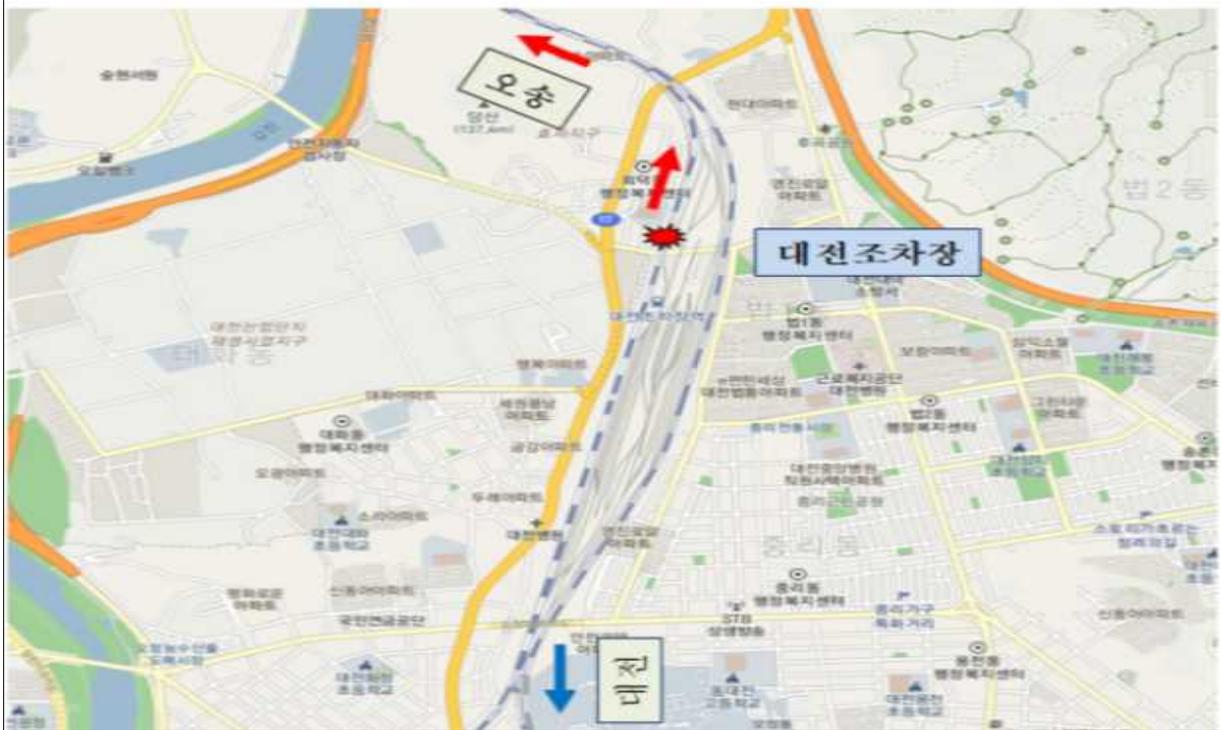
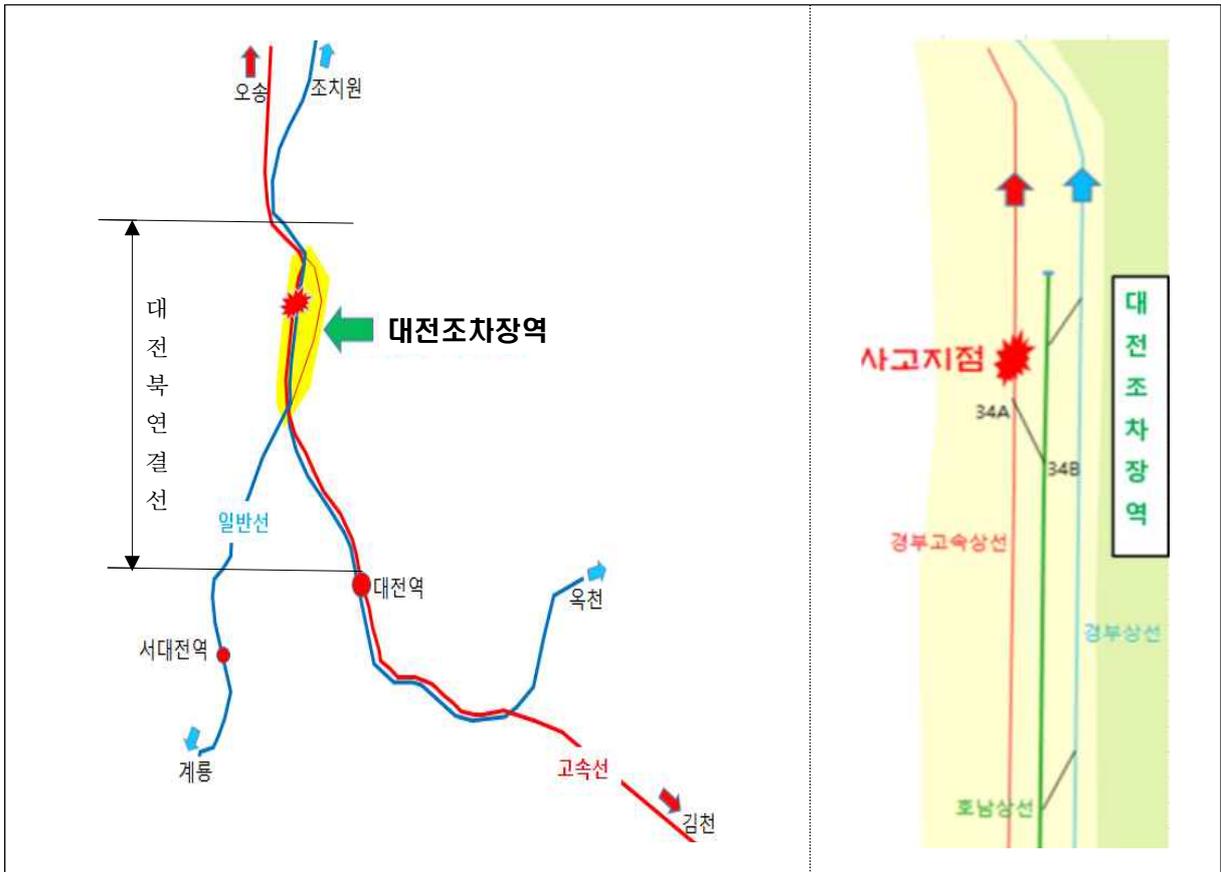
□ 궤도이탈 사고 현장 개요도

□ 사고열차는 대전조차장역 구내 경부고속선상 N34A호 선로전환기로부터 약 5m 전방의 선로변형 발생 지점을 약 98km/h의 속도로 통과하던 중, 심한 좌우진동과 충격으로 열차 진행방향 2번째 차량(1호 객차)의 앞대차(독립대차) 차륜이 최초로 궤도 오른쪽으로 이탈하였고, 이 과정에서 심한 좌우진동과 충격을 느낀 사고열차 기장이 비상제동을 체결하였으나, 맨 마지막 10번째 차량(후부 동력차)의 앞대차(독립대차) 차륜도 추가로 궤도 오른쪽으로 이탈한 후 최초 탈선지점으로부터 약 338m 지난 지점에서 최종 정차하였다.

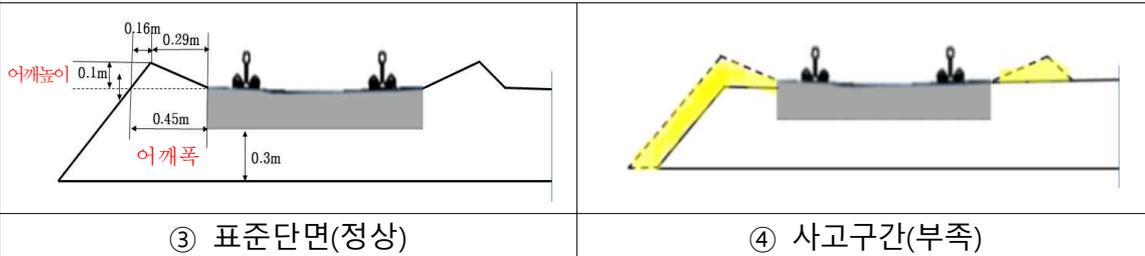
□ 사고지점 중계레일(60kgKR-50kgN-60kgE1) 설치 도면 및 사진

○ 사고원인은 ‘장대레일의 중계레일\* 부분에 좌굴\*\*이 발생한 후 여러 대의 열차가 통과하면서 선로변형이 확대된 것’으로 결정되었으며,

- ① 중계레일이 설치된 지점(1,767개소)은 구조적인 취약점을 보완하거나 취약개소로 지정하여 관리할 것
- ② 궤도 뒤틀림은 적기에 보수하고, 도상자갈 부족 구간은 신속하게 보충하며, 중계레일 교환 후 장대레일 재설정을 철저히 시행할 것
- ③ 궤도틀림 결함이 지속 발생하거나 장대레일을 완전하게 재설정하지 않은 구간은 특정지점 및 취약개소로 지정하여 하절기 점검을 실시하고, 일상순회 점검도 철저히 시행할 것
- ④ 선로의 변형 발견·감지 시 긴급 정차 판단기준을 마련하고, 보고·지시·점검 등의 과정에서 관계자가 적절히 조치하도록 관련 규정 및 매뉴얼을 보완한 후 체계적인 교육·훈련 등을 시행할 것
- ⑤ 상시로컬역의 운전작업내규(매뉴얼)에 ‘선로 고장 발견 등 수보 시 조치’ 등에 대한 사항을 명확히 정하고, 운전취급자(로컬관제원)에 대한 운전취급 이론과 실무 교육을 체계적으로 시행할 것
