## 경부고속선 KTX열차 궤도이탈 사고 조사결과 공표

### - 열차 바퀴가 운행 중 피로파괴로 파손된 것이 주원인 -

**사고차륜 파단면 분석 사진**

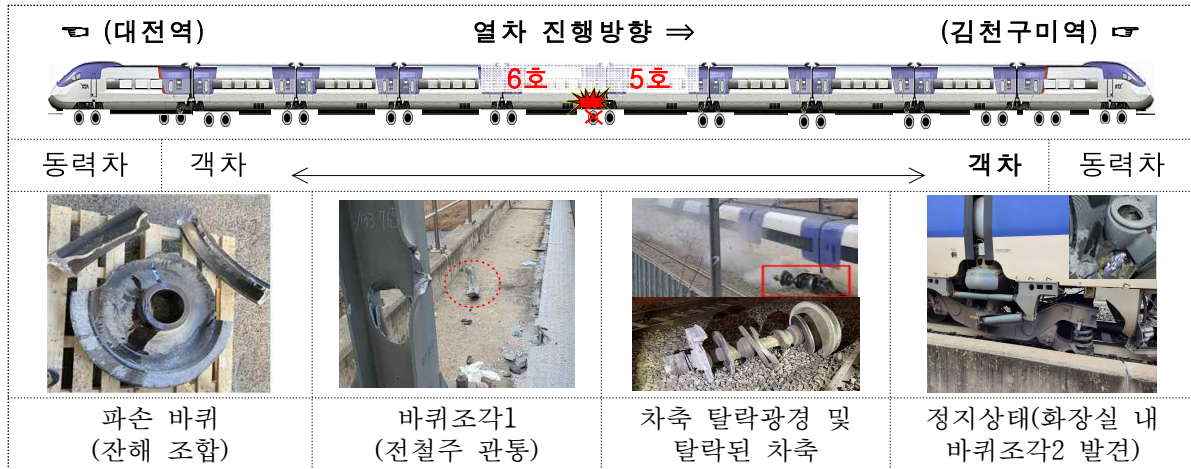
<사고 개요>

□ 사고열차는 약 285km/h의 속도로 운행 중 서울역 기점 193km 지점에서 열차 진행방향 중간부(5번째와 6번째 차량 사이) 대차의 2번째 차축 오른쪽 바퀴(이하 사고바퀴)가 파손되어 궤도를 이탈하였고, 사고바퀴가 파손된 상태로 계속 진행하던 사고열차는 1km 정도 지난 지점에서 바퀴 파손에 따른 운행 충격으로 사고차축이 탈락되었으며, 3km 정도 지난 지점에서 제동장치 공기관 파손으로 비상제동이 체결되면서 5km 정도 지난 지점에서 최종 정지되었다.

○ 이 사고로 큰 인명피해는 발생하지 않았으나, 승객 7명이 경미한 부상을 입었고, 차량(차체, 대차, 화장실, 유리 등), 레일, 침목 및 전차선 설비 등이 파손되었으며, 215개 열차가 운행에 지장(지연 197개, 운휴 18개)을 받았다.
