I. 영남권 건설현장 사망사고 사례

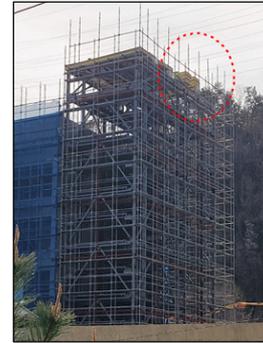
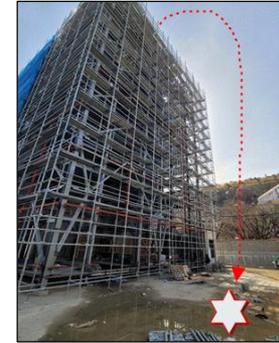
4
판넬을 작업해제할 때 떨어치던중
8층 높이에서 추락사망

주차타워 7층 지붕 판넬 설치 공사를 위하여
자재 인양 후 배열 작업 과정에 위치 이동 중
중심을 잃고 추락

- ① 안전 관리 감독 소홀 및 작업자 부주의
- ② 안전시설 미설치 및 안전장비 미착용

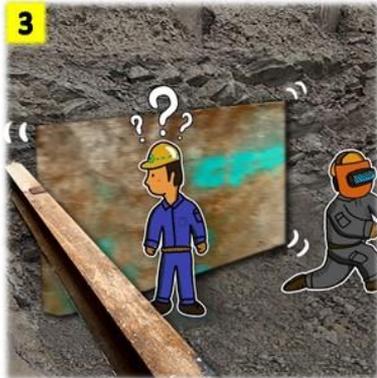
3

용접사가부재를가져러가는동안
거푸집이쓰러질위험이있는인공대대기

사고 개요 철판거푸집 제작설치 중 한쪽 끝단의 용접을 마치고 용접사와 장비기사가 다음 자재를 가지러 자리를 비운 사이 철판이 안쪽으로 전도

사고 원인 ① 거푸집 관련 작업계획서 미작성
② 사전안전교육 이수 미흡

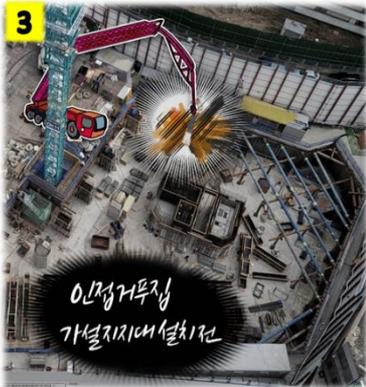
3 크레인 준비 중 인접 거푸집에 충격이 가해져서 거푸집 탈락!

- 발생 일시 2021년 4월 18일 8시 30분 경
- 사고 개요 지하 2층 합벽 거푸집 해체를 위해 이동식 크레인으로 거푸집 인양을 준비하던 중 인접 거푸집에 충격이 가해져 재해자 쪽으로 탈락
- 피해 현황 사망 1 (32세, 형틀공)
- 사고 원인 ① 전도 방지를 위한 가설지지대 설치 지연
② 크레인 작업 반경 내 작업자 통제 등 관리 미흡

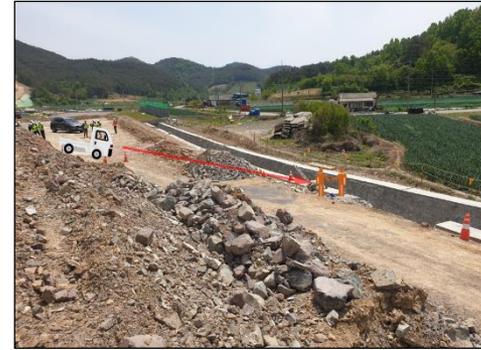
4 석축벽면에 부딪혀
사망자 고인, 부상자 고인 발생!!

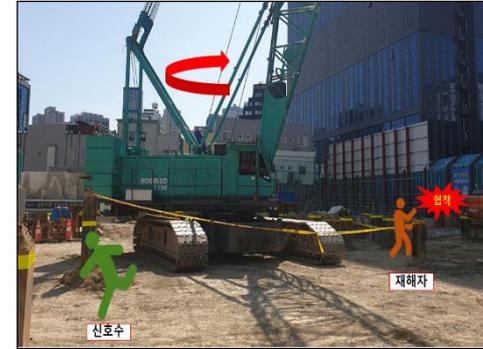
4
크레인 기둥 사이에
작업자 협착해 사망!
