감 사 보 고 서

- 수서평택고속철도 율현터널(궤도) 안전관리실태 -

2021. 3.

감 사 원

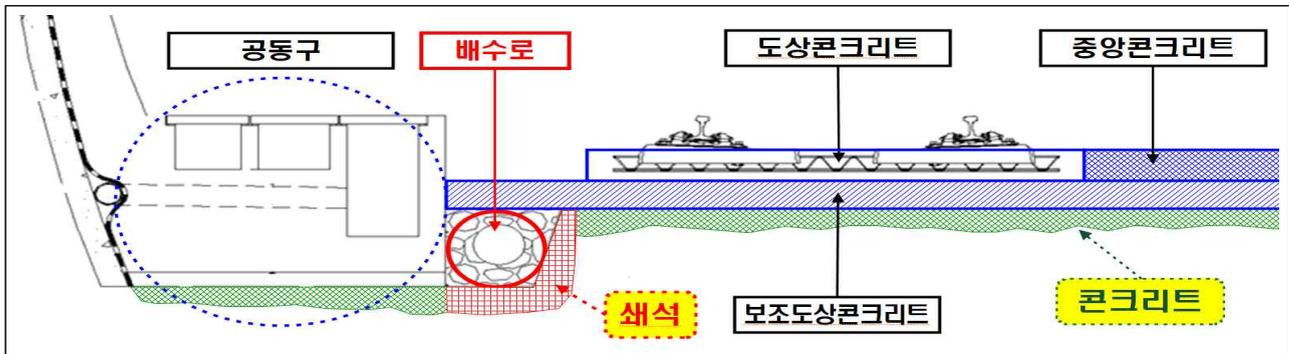
[그림 11] 울현터널 바닥부 여굴(쇄석 채움) 시공도

울현터널의 경우 2015년 상반기에 바닥부(궤도, 공동구, 배수로로 구성)에 여굴이 발생하자 ‘터널 바닥부 안정성 검토’ 용역을 실시하였고 용역결과를 토대로 [그림 11]과 같이 장기적인 고속열차의 반복하중과 불균질한 바닥부의 부등침하로 인한 도상콘크리트의 균열 및 궤도틀림 등을 방지하여 고속열차 주행의 안정성을 향상시킬 목적으로 궤도와 공동구 부분에 발생한 여굴에는 콘크리트를 타설하였고 배수로 부분에 발생한 여굴에는 터널 하부 원지반의 지하수를 원활하게 배수시키기 위해 쇄석을 채워 시공하였다.

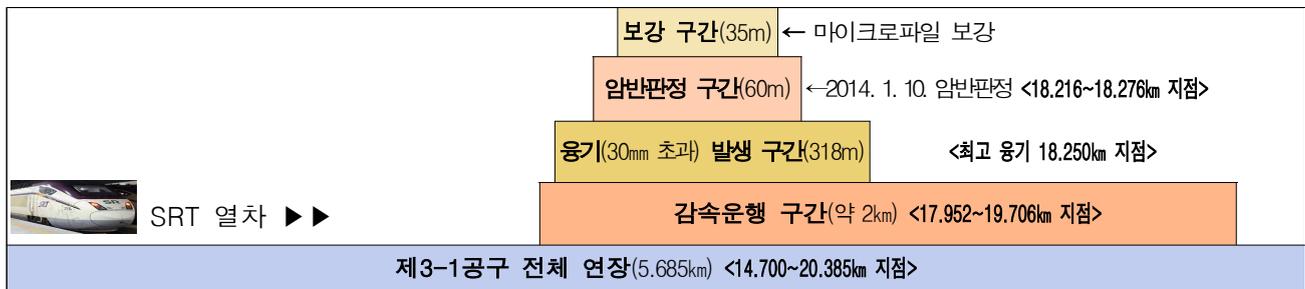
[그림 13] 제3-1공구의 용기 발생 및 감속운행 구간 등 개요도

20.385km의 총 5.685km 구간(분당선 정자역 인근~구성역 인근)으로 위 단층(신갈 단층) 파쇄대의 중심에 위치하고 있고, 개통(2016년 12월) 2개월 후부터 용기 현상이 발생(2020년 6월 기준 최고 189mm)하여 2018년 11월부터 SRT 열차가 감속운행(최고 속도 230km/h → 90~170km/h) 중인 구간이다.

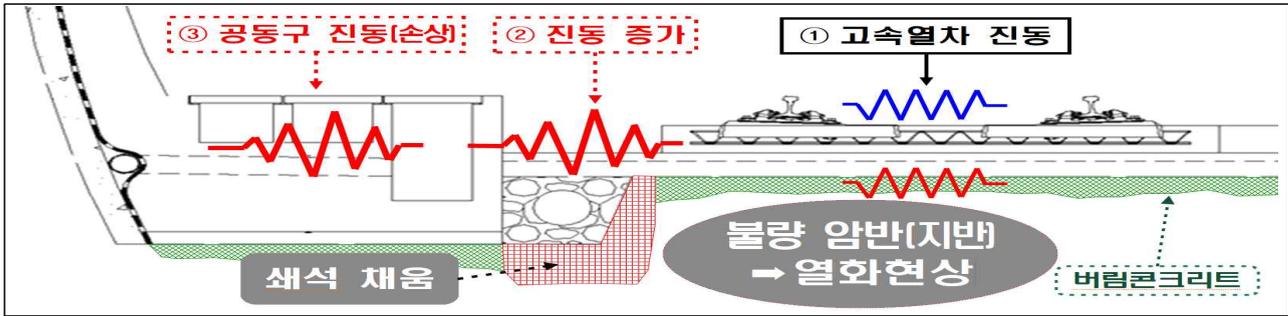
[그림 24] 지반조건이 불량한 경우의 열차 진동 증가

그러나 철도터널 구간에 단층 파쇄대가 분포하는 등 지반조건이 불량한 경우에는 [그림 24]와 같이 준공 후 열차가 운행하면서 터널 바닥부의 암반이 열화(강도 저하 등)되어 일체화 효과가 낮아짐으로써 열차 진동을 일정 부분 감소시키지 못하게 되는데, 이때 배수로 부분을 설계도면보다 크게 굴착하여 발생한 여굴을 모두 쇄석으로 채울 경우에는 불연속체 면적이 넓어짐으로써 열차 진동이 더욱 증가될 수 있고, 증가된 열차 진동이 주변으로 전달되어 공동구와 도상 콘크리트 등 구조물의 균열, 파손 등 손상을 가져올 수 있다.

- ① 수서평택고속철도 율현터널 제3-1공구 및 제3-2공구의 노반 용기 발생 구간 중 배수로 부분의 여굴을 쇄석으로 채운 것으로 확인된 구간에 대하여 공동구 등 구조물의 추가적인 손상을 방지할 수 있는 보강방안을 마련하고
- ② 국토교통부장관과 협의하여 철도터널 굴착공사 시 지반조건이 불량한 경우 배수로 부분에 발생한 여굴에는 강성과 배수기능을 모두 갖춘 재료로 채우도록 하는 기준을 「철도건설공사 전문시방서」에 정하고 해당 시방기준을 공사시방서에 반영하는 방안을 마련하시기 바랍니다.(통보)

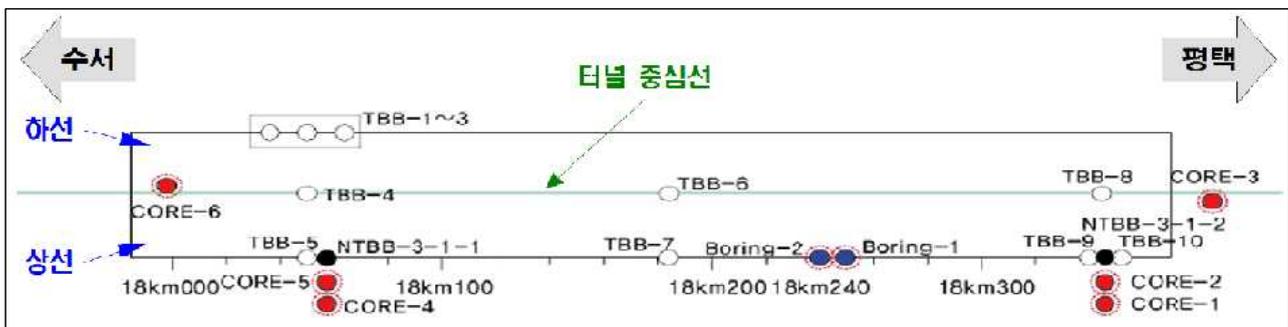
[그림 25] 시추조사 위치 평면도

이에 이번 감사원 감사기간 동안 SRT 울현터널 중 노반 용기와 구조물 손상의 정도가 가장 심한 제3-1공구 중 수서 기점 18.200~18.560km 지점(운영 중 지점은 18.000~18.360km)을 표본으로 하여 [그림 25]와 같이 각각 2018년 7월의 시공사, 2019년 8월의 ○○학회 분석결과와 2020년 7월에 감사원이 추가로 시추조사·분석한 총 11개의 시추 조사 결과를 종합하여 제3-1공구 터널 바닥부 시공상태와 배수로 부분의 여굴 시공방법에 따른 문제점을 검토하였다.

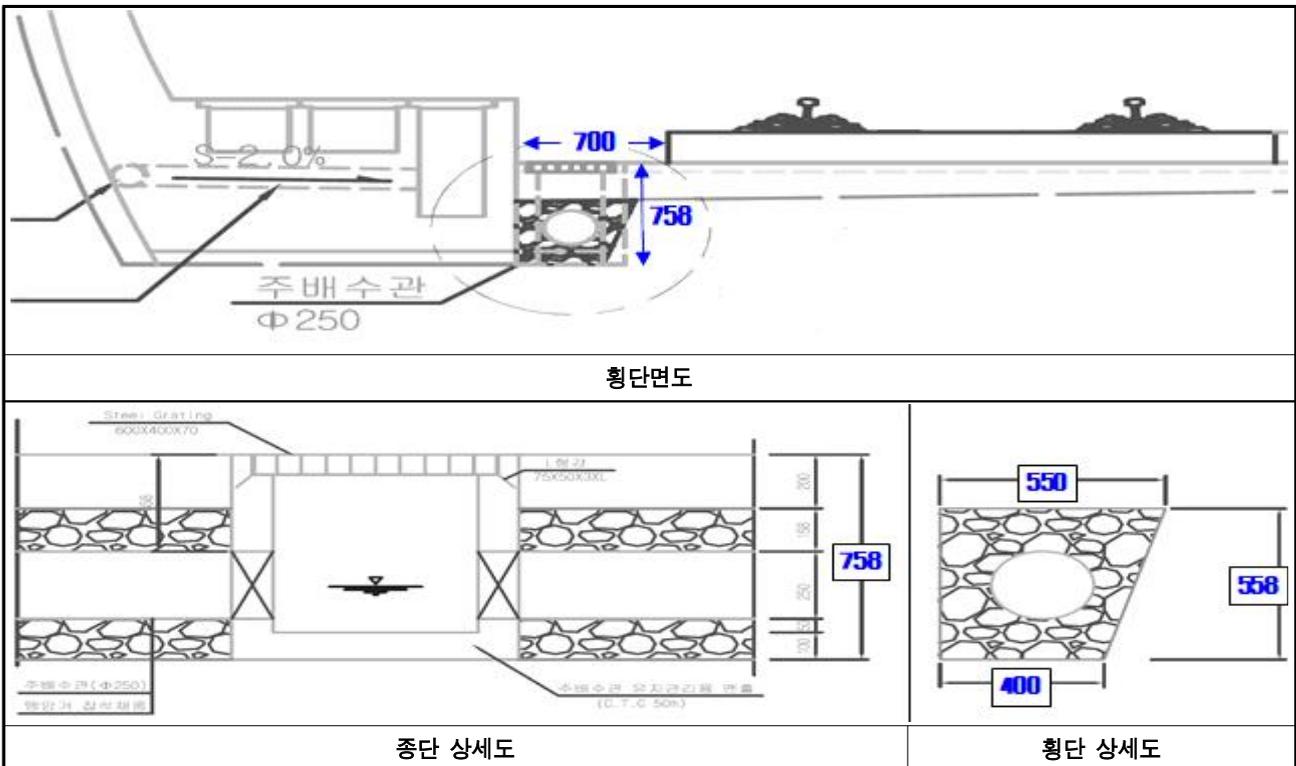
② 배수로 설계도면(배수상세도)

주: 설계도면 상 보조도상콘크리트 노출면에서 배수로 하단면까지의 길이는 758mm(558+200mm)이고, 배수로의 연직 방향 길이는 558mm이며 배수로 하단면의 수평방향 폭은 400mm
 자료: 철도공단 제출자료 재구성
