국토교통부	보 도 참 고 자 료
속도를 줄이면 사람이 보입니다	배포일시 2018.8.9(목) / 총2매(본문1, 붙임1)
담당 부서 자동차정책과	담 당 자 •과장 박대순, 사무관 유연형, 주무관 황우관 •☎ (044) 201-3843, 3844
보도일 시	즉시 보도 가능합니다.

국토부, 경남 사천 BMW 화재차량 현장조사 결과 및 추가 요구조치 설명

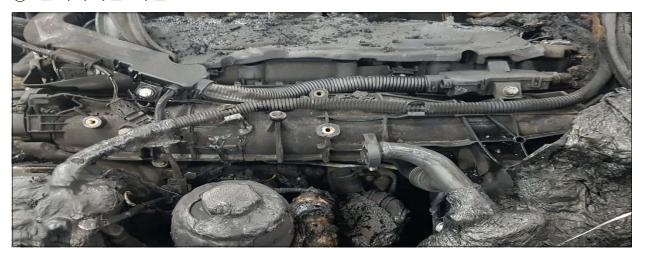
## ① 흡기다기관 사진

- □ 국토교통부는 2018.8.9일 오전 경남 사천에서 발생한 BMW 730Ld (리콜 비대상, 2011년식) 차량 화재사고와 관련하여, 교통안전공단 자동차안전연구원의 현장 조사 결과를 다음과 같이 설명하였습니다.
  - 동 차량은 리콜대상인 520d 등과는 다른 EGR모듈\*을 장착한 차량이며, 흡기다기관에서는 천공 발화흔적이 없었고 EGR 내부에 대한 내시경 결과도 이물질의 침착이 없는 것으로 확인
    - 리콜대상 차량의 EGR 모듈은 EGR 쿨러와 흡기다기관이 직접 연결된 구조이나, 이번 화재간 730Ld는 분리되어 있어 현재 리콜을 시행중인 EGR 모듈과는 직접적인 관련이 없는 것으로 보임
  - 최종적인 화재원인은 보다 면밀한 추가조사 필요
- □ 아울러 국토부는 BMW에 부실 안전점검이 발생하지 않도록 검사 시스템을 철저히 운영하고, 긴급안전진단 기간내에 계획대로 완료될 수 있도록 할 것과 리콜부품 수급을 최대한 앞당겨 신속하게 진행할 것을 요구하였습니다.
  - 특히, 최근 디젤 차량이외의 차량에서도 발생하고 있는 화재 원인에 대하여도 면밀히 분석하여 자료를 제출할 것을 요구하였고, 자동차 안전연구원에서도 제작결함조사에 착수하여 사고원인으로 추정되는 부분이 발견되면 정부는 즉시 강제 리콜을 명령할 방침이라는 점도 밝혔습니다.
